3. 評価および補修設計

3. 1 評価および補修設計の概要

本橋は高速道路に供用されて20年になる溶接構造の鋼橋で、いくつかの疲労亀裂が発生していることが定期検査で見つかった。

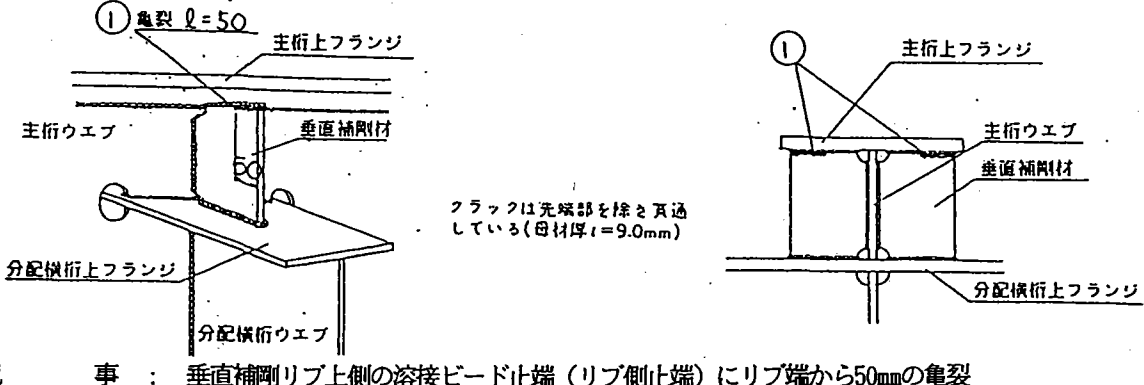
損傷の名称	① 主桁と分配横桁の交差部に生じた亀裂	
損傷の概要

<p>記事：垂直補剛リブ上側の溶接ビード止端(リブ側止端)にリブ端から50mmの亀裂</p>	
原因推定	<p>外力によるもの：床版のたわみにより生じた圧縮力および隣接桁とのたわみ差によって生じる分配桁からの力が合成されてビード部に過大な力の作用することを心配し、既に行われていた応力測定の結果を調べると本橋の場合はこのことによる応力は非常に小さかった。</p> <p>継手や材料の強度上の問題点：深さ0.5mm程度のアンダーカットが残留し早期に割れの生じていた可能性が高い</p> <p>総合：許容値内とはいえ大きくなるとい切欠をもつアンダーカットが早期に割れとなったもので、残留応力によって進展したものと思われる。</p>	
発生傾向	<p>損傷の大きさ、発生量等：亀裂は、ビード止端に沿って50mm程度進展している。</p> <p>当橋において、この種の亀裂は今のところここだけで見られるが、同条件の箇所は多数あるので今後の検査では注意が必要である。</p>	
対策の緊急性		<p>進展性：計算上5年以内で亀裂が全幅に達する結果となるので(a)。</p> <p>冗長性：進展してもリブのみの破断であれば、桁全体の強度に直接影響しないので(s)。</p>
評価	<p>対策の時期：時期をみて(4~5年以内)補修が必要となるII。(aとsの組み合わせから決まる)</p> <p>措置の方法：当橋については原因からみて必ずしも多発する可能性が高いわけではないが、当面延命化のための処置を行う。</p> <p>長期的および構造全体に及ぼす影響：一つの亀裂はそれ程大きな影響はないが、発生数が非常に多くなると、維持管理に手間がかかる。</p>	
補修方法	<p>補修工法の選定：他の箇所についてもよく検査し、問題となれば亀裂の発生前でもビード止端強度を改良するための対策を行っていく必要がある。なお、スラブや桁のたわみ差が非常に大きく、局部的対策で済まない時は、スラブの改良や分配桁の増設が必要であるが、今回は原因が異なることや、当面延命化を図ることを主体にするため下記の対策のみとした。</p> <p>補修方法：亀裂部を完全に除去するためガウジングする-再溶接-TIG処理 P105参照</p>

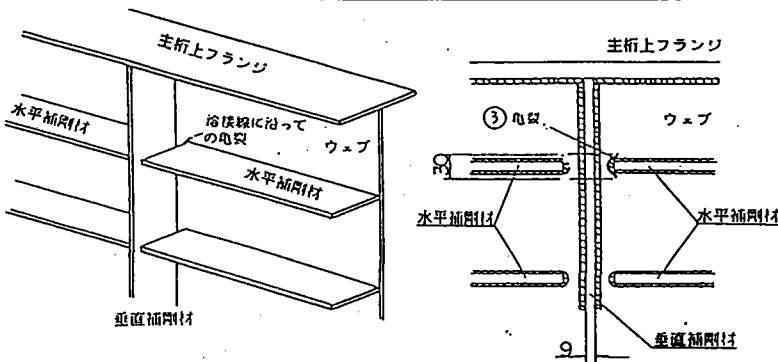
損傷の名称	③ 水平補鋼材端部に生じた亀裂	
損傷の概要

<p style="text-align: center; font-size: small;">亀裂の深さは最大3mm (母材板厚 t=9mm)</p>	
記	事 : 主桁の腹板に取付く水平補剛材の端部に生じた亀裂であるが、今のところこの事例は少ない。	
原因推定	<p>外力によるもの : 垂直補剛材とのギャップ部に片側補剛材ということによる偏心により、腹板に局所的な面外曲げの影響が出たり、水平補剛材が途中で切れていることによる剛度急変による応力集中が考えられる。</p> <p>継手や材料の強度上の問題点 : 溶接作業が難しいため、ビード形状があまりよくない。</p> <p>総合 : 今回の亀裂は圧縮域の亀裂で、局所的な面外曲げおよび剛度急変による応力集中が主な原因である。</p>	
発生傾向	<p>損傷の大きさ、発生量等 : 亀裂は回し溶接のビード止端から発生し、10mm程腹板に進展している。発生している箇所は今のところ1箇所であるが、今後、磁粉探傷等による詳細な検査も必要である。</p>	
評価	対策の緊急性	<p>進展性 : この亀裂は局所的応力集中が主な原因であることや、圧縮域ということから、それ程早くは進まないのでは、検査でも発見可能である。(b)</p> <p>冗長性 : き裂が腹板からフランジに達すると構造全体として問題となる。(a)</p>
	対策の時期	<p>対策の時期 : 亀裂の発生した箇所は、進展性が(b)、冗長性が(a)であることから、4～5年以内に対策が必要となる。(Ⅱ) また、実橋測定の結果次第では多発の可能性もあり、その場合は補強の検討も必要である。</p> <p>措置の方法 : 検査の重点箇所として、変状が現れた時に補修をする。</p> <p>長期的および構造全体に及ぼす影響 : 実橋測定等によって類似箇所の疲労損傷度を把握し、将来の発生傾向を調べる必要がある。そこで問題となれば、広範な補強を考える必要がある。</p>
補修方法	<p>補修工法の選定 : 亀裂の発生しているものについてはガウジングでき裂を除去し、再溶接後TIG処理するのがよいが、このケースでは溶接作業スペースが十分でないため、リブによる補強(当板方式)が必要である。</p>

その他	<p>施工上の問題点や検討課題等 : この種の変状が1箇所でも引張り域で発生した時は、実橋測定によって疲労損傷度を求め、将来の発生予測を行って計画的に対策する必要がある。</p>

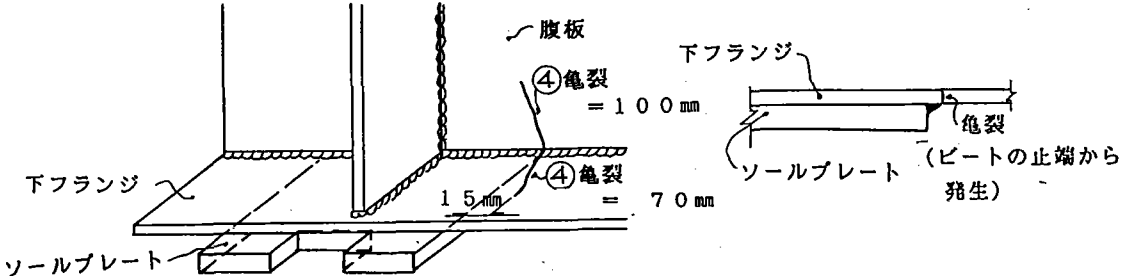
損傷の名称	④ ソールプレート端部に生じた亀裂	
損傷の概要

<p style="font-size: small;">記 事 : ソールプレートが取付く下フランジの溶接ビード止端から亀裂が発生し、フランジおよび腹板にそれぞれ70mm、100mm進展している。また、フランジ上の亀裂はややスパン中央側に15mm程進み始めている。なお、その箇所ではシュー座が破損しシューが傾いている。</p>	
原因推定	<p>外力によるもの： 可動シューが十分に動けないため、桁端付近の下フランジに、設計で考慮されていない大きな橋軸方向の応力が作用したこと。</p> <p>継手や材料の強度上の問題点： ソールプレートの取付け溶接は、欠陥（肌すき、アンダーカット）が生じ易く、この場合も0.5mm程度のアンダーカットが残留していた。</p> <p>総 合： 可動シューの機能低下によって、アンダーカットの残留しているビード止端部に異常に大きな応力が発生したため。</p>	
発生傾向	<p>損傷の大きさ、発生量等： 亀裂はビード止端から発生し、フランジと腹板にまで進展している。今のところ同橋の他の箇所では亀裂は見られない。</p>	
対策の緊急性	<p>進展性： 母材に進んだ亀裂は徐々に速まる可能性がある。特にフランジは、すでに板幅の半分くらいに達しており、構造的にも心配となりつつある。(a)</p> <p>冗長性： 下フランジが破断した場合は、構造的に不安定となる。(a)</p>	
評 価	<p>対策の時期： 進展性、冗長性ともに(a)であり、また、周囲に対する影響も大きいのでIAであり、直ちに何らかの措置が必要である。</p> <p>措置の方法： 応急的措置とともに、補修が必要となる。</p> <p>長期的および構造全体に及ぼす影響： 他の類似箇所については、実測によって疲労損傷の程度を把握して対応策を考える。</p>	
補修方法	<p>補修工法の選定： 応急対策としては、監視を強化するか、もしくは亀裂の先端にストップホールを設ける。</p> <p>本対策は、可動シューの機能を確保するための対策が必要となる。この場合はシュー座を打替える。また、亀裂部はガウジングで除去し、再溶接して余盛をグラインダーで仕上げるとともに、フランジ側は亀裂を覆うように大きなソールプレートと交換する。その場合の取付けは高力ボルトとする。その後、腹板は亀裂部を覆うように当板で補強する。</p>

その他	<p>施工上の問題点や検討課題等： この場合は止端からの亀裂であるが、鉄道橋ではルート部から発生した亀裂の方が多い傾向にある。従って、今後の検査ではこのことも考慮して行う必要がある。</p>

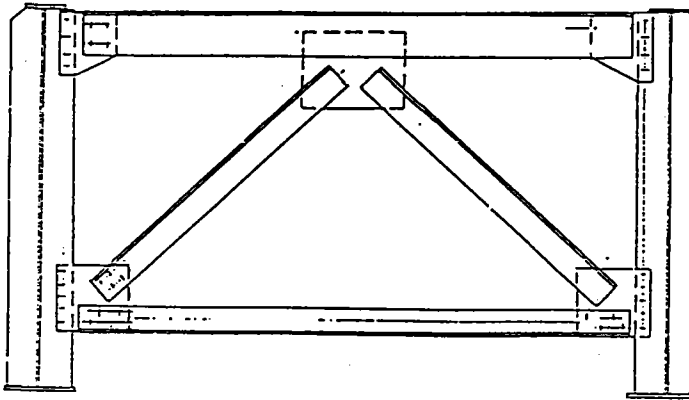
対策名：部材交換（ガセット）

損傷の名称	⑤ 端対傾構ガセット部に生じた亀裂
損傷の概要	<div style="text-align: center;">   </div> <p style="margin-top: 10px;">記 事 : 桁端端対傾構の下側ガセットの溶接ビード止端部で下端から70mm程度の亀裂が発生している。その箇所ではシュー座が破損して支点沈下を起こしている。</p>
原因推定	<p>外力によるもの： 支点沈下により支材に大きな軸力が生じガセットを引張ったことと、面外変形が伴ったこと。</p> <p>継手や材料の強度上の問題点： 対傾構の部材とガセットの溶接部のコーナーに丸味がないので施工しづらくビード形状があまりよくない面もある。</p> <p>総 合 : 本来応力が大きくなならないとして設計されている箇所にてであるが、支点沈下によってガセット部に大きな荷重が発生したことが原因と考えられる。</p>
発生傾向	<p>損傷の大きさ、発生量等： ビード止端から発生した亀裂は、ガセット上を70mm程度進んでいる。シュー座に異常のない箇所では、この部分で亀裂の見られるものはない。</p>
対策の緊急性	<p>進展性： 進展はかなり速く（a）となる。</p> <p>冗長性： この部材は破断しても即、構造全体に影響を与えるものではないので（c）。</p>
評 価	<p>対策の時期 : 進展性が（a）、冗長性が（c）であるので、IIとなる。すなわち、4～5年以内に対策すればよい。</p> <p>措置の方法 : 部材交替（ガセット）が必要。</p> <p>長期的および構造全体に及ぼす影響： シュー座の破損や支点沈下が見られる時のみ問題となる。</p>
補修方法	<p>補修工法の選定： 破損したガセットを撤去し、新しいガセットを設ける。その場合、連結はボルト継手とする。また、当然のことながら、破損したシュー座は修復する。</p>
その他	<p>施工上の問題点や検討課題等：</p>

主な原因である支点沈下を無くするためのシュー座の打直しと、き裂の発生したガセットを新しいものへの取替えを行う。

新しいガセットは、撤去する旧ガセットよりやや大きめにして旧溶接位置と重ならないようにする必要がある。

注) 現行のM20用の孔は、リーマ通しして
M22用とする。(ボルト径をM22で他と統一を図るため)

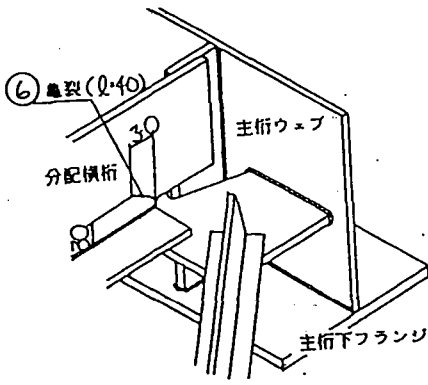
<p>⑥ 亀裂 (L:40)</p> <p>30</p> <p>分配横桁</p> <p>主桁ウェブ</p> <p>主桁下フランジ</p> </div> <div style="text-align: center;">

<p>分配横桁腹板</p> <p>⑥ 亀裂</p> <p>分配横桁下フランジ</p> </div> </div> <p style="margin-top: 10px;">亀裂はビード止端と腹板切欠きコーナーとの接点近傍（腹板側）からスタートしている。</p>	
記事	<p>事：主桁の支間中間部にある横分配桁の横桁腹板の切欠き部から40mm程度の亀裂が発生した。</p>	
原因推定	<p>外力によるもの：隣接桁のたわみ差によって、腹板切欠き部に応力集中を伴う大きな引張応力が発生した。応力集中は、横桁のフランジが腹板の途中でブツ切りになっているためである。</p> <p>継手や材料の強度上の問題点：腹板の切欠き部には応力集中を緩和するためのRがとられているが、その大きさが小さく、しかもガスノッチが残っていたので疲労強度が低くなった。</p> <p>総合：構造的ディテールが疲労の面であまり好ましくない上に、ガスノッチも影響したため。他の同類箇所も心配となるので注意が必要になる</p>	
発生傾向	<p>損傷の大きさ、発生量等：亀裂は40mm程度であるが、今後徐々に速くなる可能性もある。スパン中央部など、たわみ差が大きくなる箇所にある、同形の横桁は全て問題となる可能性が高い。</p>	
評価	<p>対策の進展性：ある程度まではかなり早く進行する。(a)</p> <p>対策の冗長性：主要部材であるので、破断すれば構造的に不安定となる。(a)</p>	<p>対策の時期：進展性、冗長性がともに(a)であるので(1B)となり、早急(1~2年以内)に対策しなければならない。</p> <p>措置の方法：亀裂が大きくなれば、応急的にはき裂先端にストップホールを設けるが、本対策としては再発を防ぐ補修が必要。</p> <p>長期的および構造全体に及ぼす影響：放置した場合には構造的に問題となるので、構造改良を含めた早期対策が必要。</p>

補修方法	<p>補修工法の選定：応急対策としては、亀裂先端にストップホールを設ける。</p> <p>本対策としては、き裂をガウジングで除去し再溶接して表面をグラインダーで仕上げ、き裂を覆うような当板補強を兼ねた構造改良が必要である。</p>	
その他	<p>施工上の問題点や検討課題等：</p>

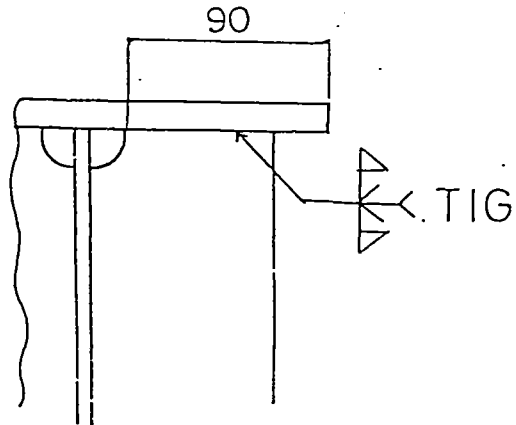
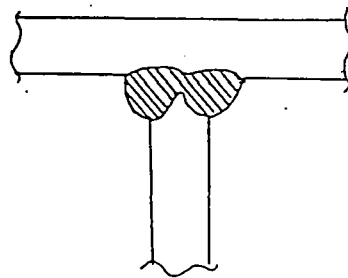
① 補剛リブ天端

損傷の名称	⑦ 横桁を連結した垂直補剛材接合部に生じた亀裂	
損傷の概要		
記	事 : 上フランジ側垂直補剛材のスカールップ部の回し溶接部のビード止端からの亀裂で、亀裂は60mm程主桁の腹板に達している。なお、この橋梁で既にスラブの増厚工事が別途計画されている。	
原因推定	<p>外力によるもの : スラブのたわみによって、腹板が首部で面外に曲げられたため、上フランジとの離れが小さい程苦しくなっている。しかし、計画中のスラブの増厚工事が行われればこの影響は小さくなる</p> <p>継手や材料の強度上の問題点 : のど厚不足で、かつアンダーカットが残っている。</p> <p>総合 : スラブの変形による影響が応力集中部に作用し、ビードののど厚不足やカットで更に苦しくなったため。</p>	
発生傾向	損傷の大きさ、発生量等 : 亀裂は周し溶接部から発生し、60mm程腹板上を進行している。この亀裂は一般に、垂直補剛材の天端のビードが全幅された場合に見られるものである。	
評価	対策の 緊急性	<p>進展性 : 進展スピードはそれ程速くならないので (b)。</p> <p>冗長性 : 大きく進展し、上フランジに達した時のみ、構造的に問題となるので (b)。</p>
補修方法	<p>対策の時期 : 進展性、冗長性とも (b) であるので (II) となるが、放置しておく周囲に大きく影響を与えるので (IA) とする。</p> <p>措置の方法 : この変状は、多分に他の損傷に影響されているので、まず根本原因に対して措置をする必要がある。</p> <p>長期的および構造全体に及ぼす影響 : 複数の損傷が合わさって生じるので、その場合は構造全体にも影響する可能性がある。</p> <p>補修工法の選定 : 既にスラブの増厚工事が別途計画されているので、ここでは亀裂をガウジングして再溶接し、表面をグラインダー仕上げとすればよい。</p>	
その他	施工上の問題点や検討課題等 :

対策は、き裂の発生部に対して補剛リブ天端については全幅を事例(Ⅰ)と同じ対策をし、腹板部については、き裂の先端より20mm先までガウジングして再溶接する。

ガウジングは亀裂先端から20mm先まで行う
塗装は溶接部から50mmまでの範囲とする
