§ 4. 海幸橋について

4-1. はじめに

海幸橋は、昭和2年(1927)に東京市により旧築地川東支川の隅田川合流部付近に架設された、支間26.2m、幅員15.0m(車道9.0m+歩道2@3.0m)の鋼下路アーチ形式の橋梁である。この橋は、点对称に配置されたアムステルダム派デザインの親柱をもつ橋¹⁾として知られているが、構造に関する資料や調査結果は少なく、従来よりタイドアーチ橋であると分類されてきた²⁾。

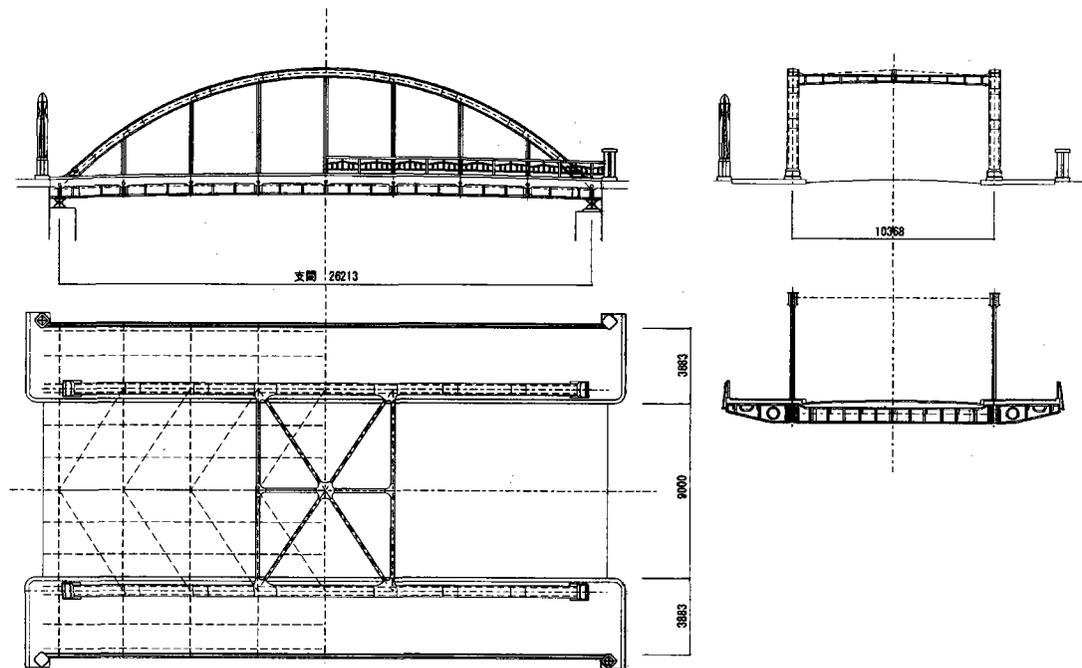
[図-4.1：一般図]

竣工年月	: 昭和 2 年 (1927) 10 月 22 日
路線名	: 中央区道第 490 号線
所在地	: 東京都中央区築地 4 丁目 - 5 丁目
跨越対象	: 築地川東支川 (平成 7 年に埋め立て)
橋長・幅員	: 27.5×16.8(9.0+2@3.0)m
構造形式	: 下路ランガー式補剛タイドアーチ
径間数・支間長	: 1×26.213m
設計活荷重	: 一等橋 (大正 8 年 12 月道路構造令および街路構造令)
鋼重	: 不明
設計者/設計年	: 徳善義光/大正 15 年 (1926)
製作者/製作年	: 横河橋梁製作所/昭和 2 年 (1927)
架設者/架設年	: 横河橋梁製作所/昭和 2 年 (1927)
下部工形式	: [橋台] 重力式コンクリート
基礎工形式	: [橋台] 木杭
起業者/管理者	: 東京市/中央区
備考	: 総工費 110, 199 円 (当時)

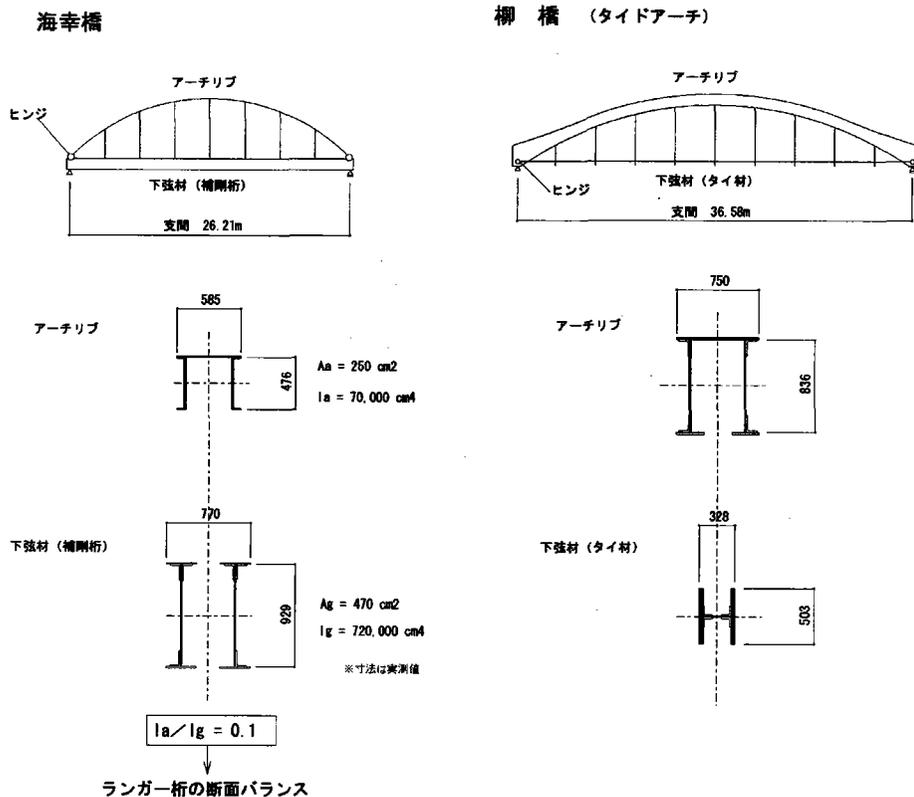
[図-4.3: 海幸橋と柳橋の部材断面の比較]

アーチリブと下弦材の部材断面を [図-4.3] に示す。アーチリブは部材高さ (山形鋼背面間隔) が約 470mm で π 断面であるのに対して、下弦材は約 930mm の I 断面を 2 枚並べた構造となっており、床版を支える横桁を支持している。これより下弦材は、タイドアーチのタイ材と言うよりは、むしろ主桁作用を持った曲げ引張部材として設計されているものと思われる。また、アーチリブと下弦材の断面二次モーメントを比較すると I_a/I_g は約 $1/10$ となる。これは、現在の設計手法から判断すると、明らかにランガー桁の断面バランスに近く、下弦材は補剛桁であると言える。また、同図中に、同規模のスパンを持つ下路タイドアーチ橋として、昭和 4 年 (1929) に架けられた柳橋 (スパン $L=36.6\text{m}$) の断面を合わせて示す⁹⁾。部材高さはアーチリブが約 850mm、タイ材が約 500mm であり、海幸橋と比較するとアーチリブと下弦材の断面バランスが逆転していることがよくわかる。

さらに、竣工図面³⁾を見ると下弦材の詳細を示す図面タイトルに「補拱繫鉄桁」と明記されている。ここで、「拱」とはアーチ部材、「繫」とはタイドアーチのタイ材、そして、頭の「補」はアーチ部材の曲げ剛性を補うという意味である。したがって、「アーチの剛性を補い、かつ、タイ材としての機能を受け持たせたプレートガーダー」と解釈できる。すなわち、これは現在で言うところの補剛桁に相当する。このように、竣工図面からも下弦材は補剛桁として設計されていたことが理解できる。

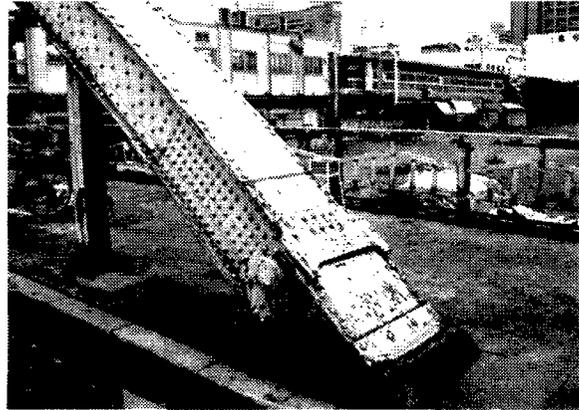
[写真-4.5：ヒンジ部]

アーチリブは下弦材（補剛桁）にガセットなどを介してリベットで剛結されるのではなく、ヒンジ接合されている。ヒンジ構造は下弦材より床版を貫通して路面上に立ち上がった2枚のピンプレート（381mm）の間にアーチリブを差し込み、それらをピンで綴じ合わせたシンプルなピン結合となっている。ピンの外径はφ6in（152.4mm）あり竣工図面よりヒンジ部は[図-4.4]に示すような構造となっていることがわかる。下弦材側のピンプレートは図中の①～⑤のそれぞれ厚さが1/2inの鋼板が5枚重なった構造となっている。①～③の3枚は下弦材のウェブと

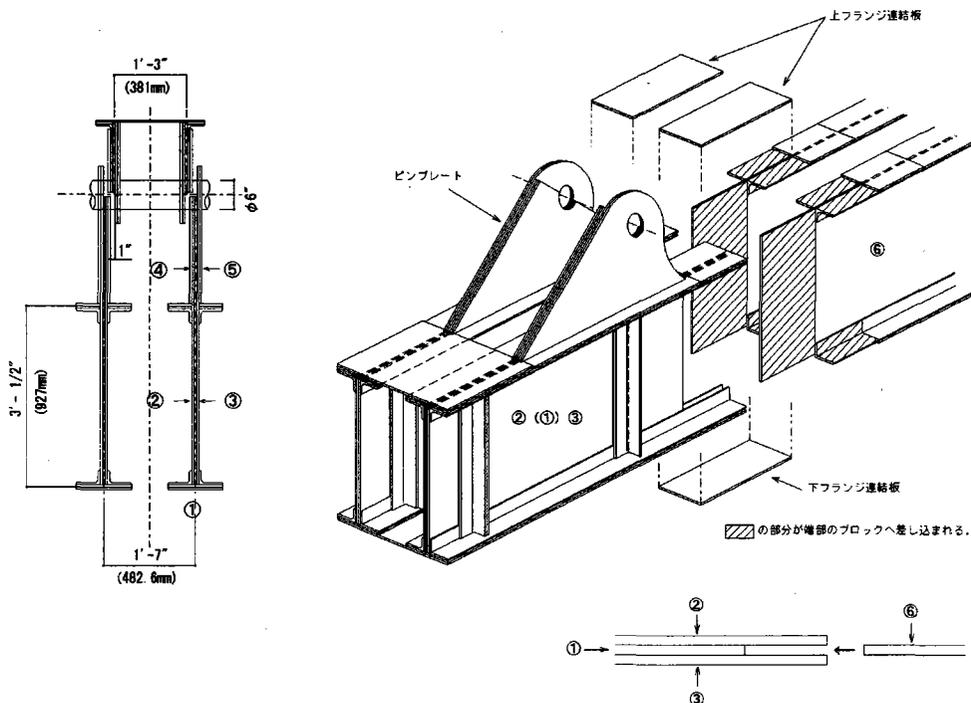
[図-4.4：ヒンジ部の構造概要]

と一体となっており、フランジ上に突き出た三角形の部分、さらに④と⑤のあて板により補強されている。5枚のピンプレートのうち、外側の⑤と③の2枚のみが円環状に加工されており、内側の3枚は半円状の軸受けのような形状となっている。アーチリブ側のピンプレートも下弦材側と同様の板厚構成となっており、アーチリブと下弦材のピンプレートどうしの間隔は1inとなっている。

また、[図-4.4]に示すようにヒンジ部のすぐそばには下弦材の端部ブロックと中間ブロックの工場継手が設けられており、ピンプレートの板②と③は、中間ブロックのウェブ⑥を連結する連結板を兼用する構造となっている。この工場継手は同図に示すように断面を構成する部材すべてを同じ箇所では無くウェブ、アングルそしてフランジ（カバープレート）を橋軸方向に少しずつずらした位置で連結する構造となっている。このような継手構造は、重要な部材や集中荷重が作用する箇所などに用いられてきた方法であり、構造上の弱点を一箇所に集中させないという設計思想から生まれたものと思われる。この継手も、アーチリブと下弦材の接合部に近接しており、集中荷重が作用し応力の流れも複雑であることからこのような継手形式を採用したものと考えられる。

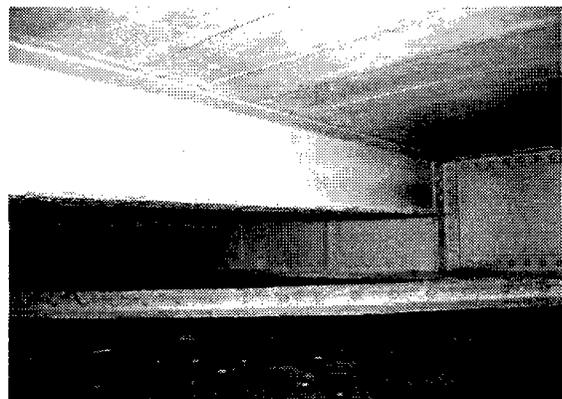
[写真-4.7：床組の構造]

大正12年(1923)の関東大震災以降、復興局によって架けられた橋梁の床版にはバックルプレート形式が採用されているものが多かったが⁹⁾、本橋は通常の鉄筋コンクリート床版が採用されている。車道部の床版厚は6in(152mm)あり、約3.3mピッチに配置された横桁と約1.6m間隔の7本の縦桁により支持されている。現在のようにスラブアンカーやスタッドジベルに相当するものがなかった当時、鉄筋コンクリート

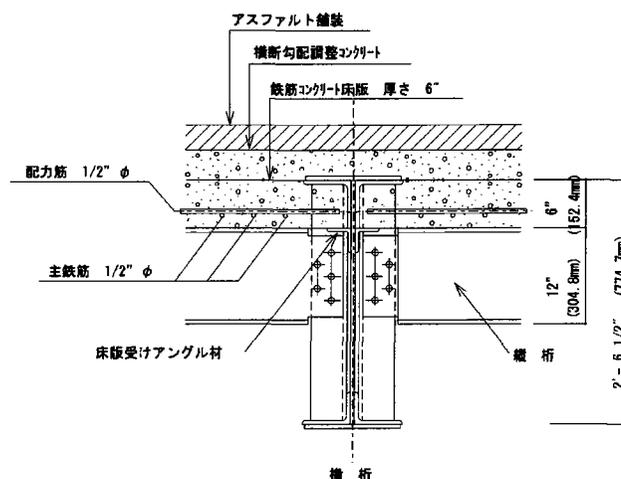
[図-4.5：車道部床版の支持構造]

床版と床組との連結方法としては、フランジ上に首下の長いボルトを逆さまに取り付け、それに床版の鉄筋を引っ掛けて固定していたようである。しかし、本橋の場合は[図-4.5]に示すように、縦桁の上面が横桁上フランジ面より床版の厚さだけ低い位置に取り付けられており、横桁高さの1/5が床版に埋め込まれた珍しい支持構造となっている。すなわち、床版は橋軸方向には連続しておらず横桁位置で分断された矩形の版となっている。こ

これは床版のズレを拘束するためというより、むしろ、床組の構造高さを低く抑えるために、このような構造が採用されたのではないかと考えられる。一方、歩道部はブラケットと縦桁の上フランジ面が揃っており、床組は床版下面を直接支持する構造となっている。

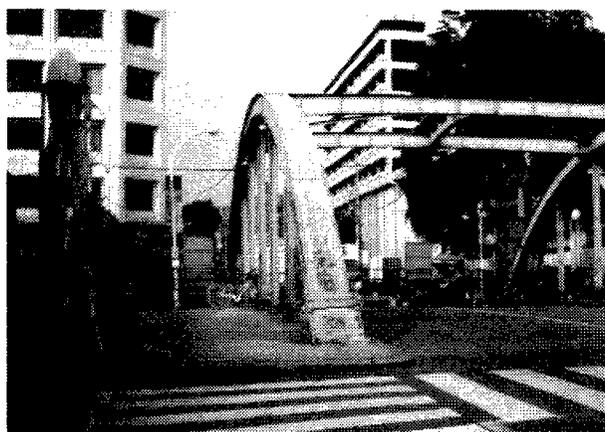
[写真-4.8：点对称に配置された親柱]

本橋は意匠的にもいくつかの特徴をもっており、その一つが親柱である。照明が組み込まれた背の高い鋼製の親柱と、背の低い石造りの親柱が橋梁中心に対して点对称に配置されている。[写真-4.8] に示すように、市場側は上流側に、晴海通り側は下流側（波除神社前）に背の高い親柱が設置されている様子がわかる。また、この親柱の様式はアムステルダム派のデザインであると言われている¹⁾。アムステルダム派とは、1910年頃その名のとおりオランダのアムステルダムで流行した建築様式で、直線的で無機質になりがちな煉瓦作りの集合住宅の意匠に、大胆な曲面や曲線状の切り込みを取り入れたのがその始まりであると言われている。

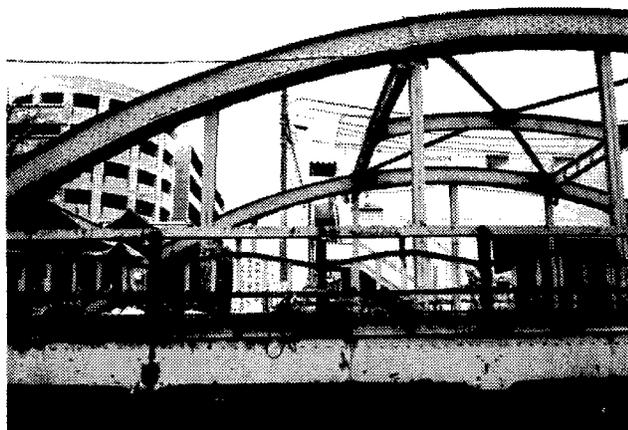
[写真-4.10：化粧版]

歩道部側面にはブラケットと縦桁を隠すように化粧版が取り付けられている。化粧版の高さは縦桁支間の中央でわずかに絞られておりリズムカルな印象を与えている。ブラケット先端部分には、高欄控え材のベースプレートが取り付けられており、エンブレムのような形状を呈している。また、ブラケット先端のリベットも装飾的な配置となっている。高欄のディテールは竣工図面と異なっており戦時中の物資供出令で一度取り外されたと思われる。

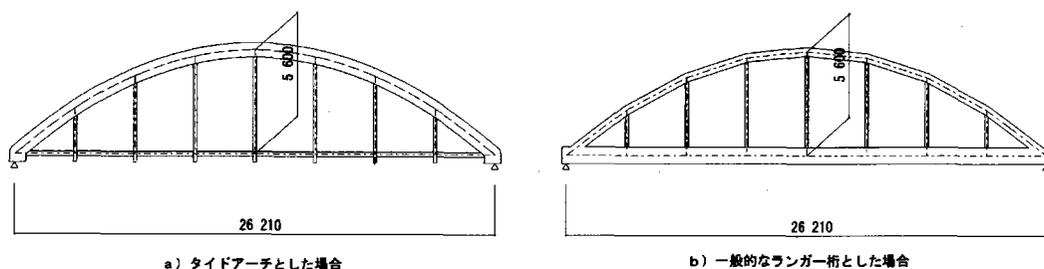
[図-4.6：タイドアーチ（案）とランガー桁（案）]

- 1) 桁下空間を確保するため、さらに、ランドマークとしての機能を持たせるためには下路形式の橋梁を選択する必要があった¹⁾。しかし、通常のソリッドリブタイドアーチ構造とするには支間が短く、橋門構が道路建築限界をクリアするには、[図-4.6 a)]に示すような必然的にライズの高いプロポーションにせざるを得なかった。また、それではトップヘビーな印象を与える構造となり、築地川東支川の第一橋梁として景観的にも好ましくなかった。
- 2) そこで、桁橋をアーチで補剛した補剛アーチ（ランガー桁）形式が採用することとした。当時、わが国でのランガー桁の施工実績は皆無であり、まったく新しい構造形式であった。しかし、橋梁の規模や路線の重要度から判断して、逆に、このような新しい試みをするには都合が良かったとも考えられる。

3) ライズが高く格点数も少ないため、[図-4.6 b)]のように格点位置でアーチリブを折り曲げた通常のランガー桁とした場合、角折れが目立ちボーストリングトラスのような印象を与え、アーチ橋の持つ構造美が損なわれる。そこで、アーチリブの形状に滑らかな円曲線を採用した。

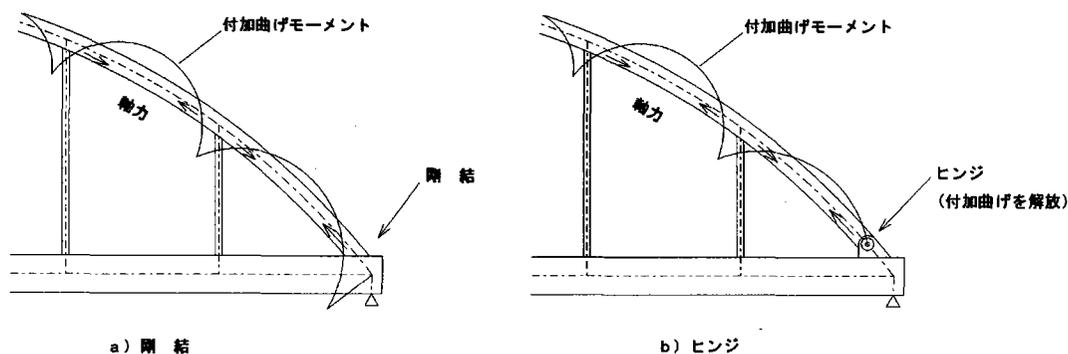
[図-4.7：剛結とヒンジ結合]

4) ランガー桁の場合、アーチリブは基本的には軸力部材であるが、円曲線とすることにより部材には [図-4.7] に示すような付加曲げモーメントが発生する。現在では、アーチリブと下弦材を剛結とすることが一般的となっているが、当時、このような複雑な応力状態となる部分の設計手法が確立されていなかった。初めてのランガー桁であり、このような設計的に不安な要因を取り除くため、ヒンジを設けて端部の付加曲げモーメントを解放し、慎重を期したものは考えられないだろうか。

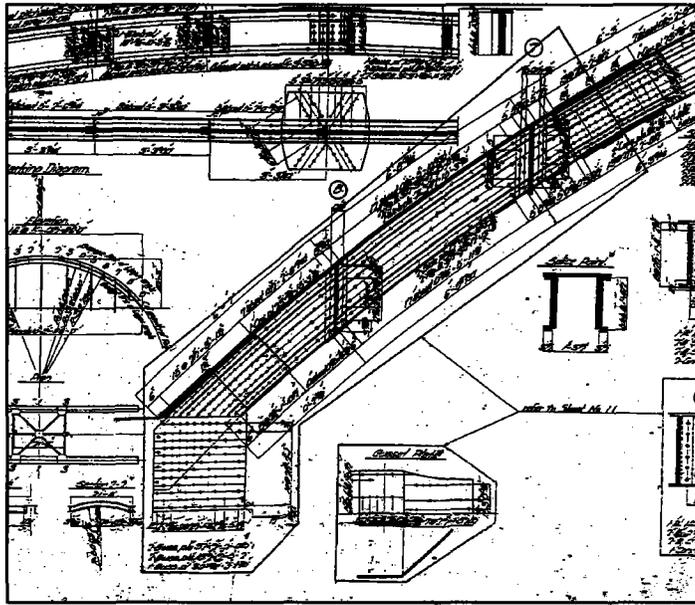
[図-4.8：「拱助構造図」³⁾ (図番 4/10) の接合部]

また、竣工図面を見るとこのアーチリブと下弦材の接合部分の設計に関する興味深い事実が読み取れる。本橋の設計作業は、そのタイトル版に示された日付より大正 14 年 (1925) 5 月から 10 月にかけて行われたと推測され、図面枚数は全部で 10 枚の構成となっている。そのなかのアーチリブ部材を描いた「拱助構造図」を見ると、アーチリブと下弦材の接合部は [図-4.8] に示すように剛結構造となっている。

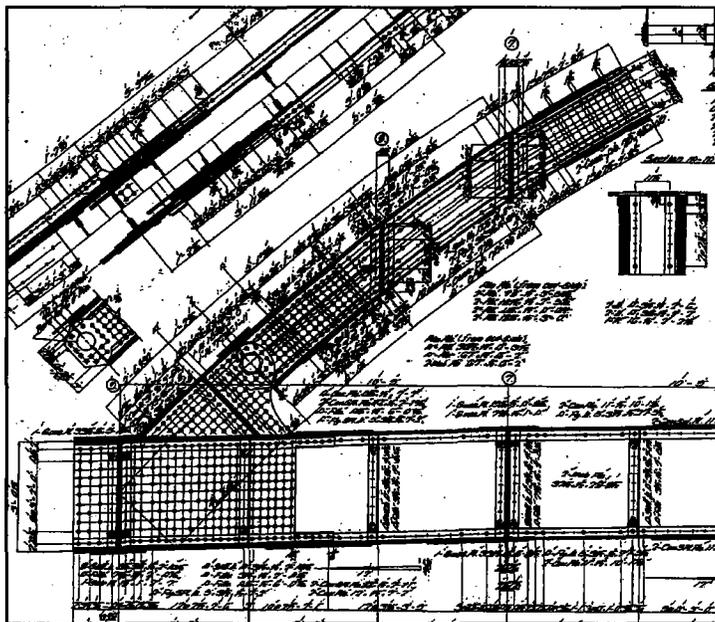
[図-4.9：「拱助及補拱繫鋸桁」³⁾ (図番 11/11) の接合部]

しかし、大正 15 年 (1926) 5 月には、[図-4.9] に示すような「拱助及補拱繫鋸桁」(アーチリブと補剛桁) という接合部がヒンジに書き換えられた図面が一枚付け加えられ、全部で 11 枚の図面構成に変更されている。そして、当初図面の接合部ブロックは枠で囲まれ、その部分のディテールは 11 枚目の図面を参照するよう注記が印されている。すなわち、製作直前になって剛結からヒンジ結合へと設計変更されていたことがわかる。これは、上記 4) のヒンジ結合を採用した理由の裏付けと考えられないであろうか。

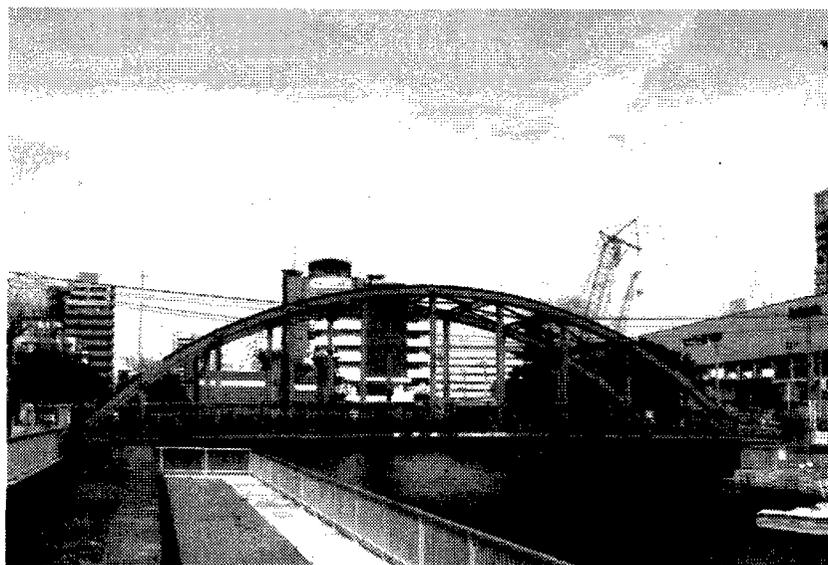
[写真-4.12：全 景]

白妙橋は、昭和12年(1937)に東京市により当時の平久川河口付近に建造された橋梁である。旧橋は、木製の桁橋であったが昭和11年(1936)9月の台風により被災したため、現在の鋼下路アーチ橋に架け替えられた。アーチリブの骨組形状は単円($R=25.5m$)であり $f=$ (ライズ/スパン比)は約 $1/4.9$ である。さらに、アーチリブと下弦材の剛比も約 $1/10$ であり、ちょうど海幸橋を一回り大きくした構造となっている。

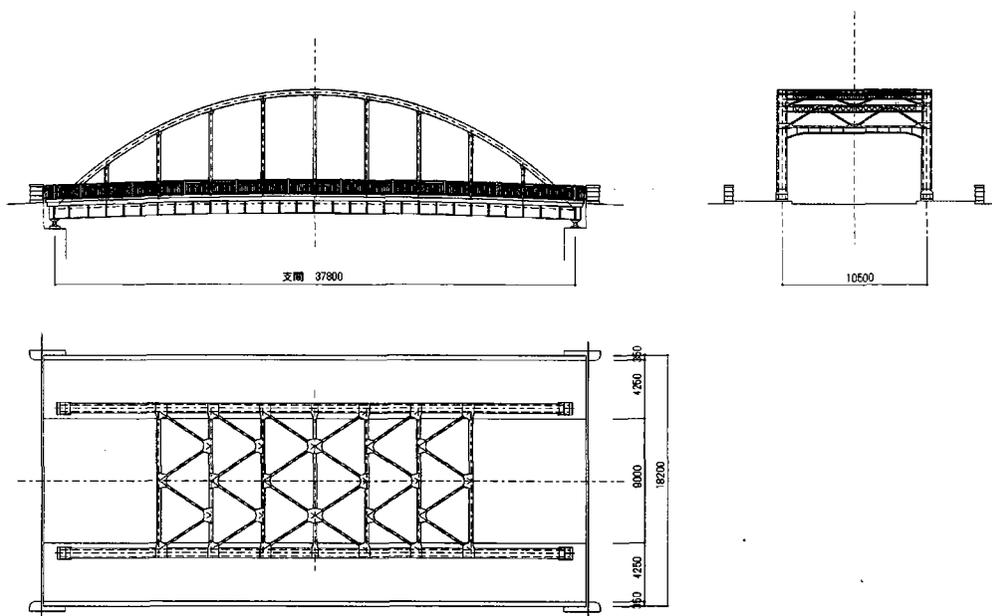
[図-4.12：一般図]

竣工年 : 昭和 12 年 (1937)
所在地 : 東京都江東区塩浜
跨越対象 : 平久川
橋長・幅員 : 39.4×15.0(9.0+2@3.0)m
構造形式 : 下路ランガー式補剛タイドアーチ
径間数・支間長 : 1×37.8m
設計活荷重 : 一等橋 (大正 15 年道路構造に関する細則案)
鋼 重 : 不明
設計者/設計年 : 不明
製作者/製作年 : 宮地鐵工所/昭和 12 年 (1937)
架設者/架設年 : 宮地鐵工所/昭和 12 年 (1937)
下部工形式 : [橋台] 重力式コンクリート
基礎工形式 : [橋台] 木杭
起業者/管理者 : 東京市/江東区
備 考 :

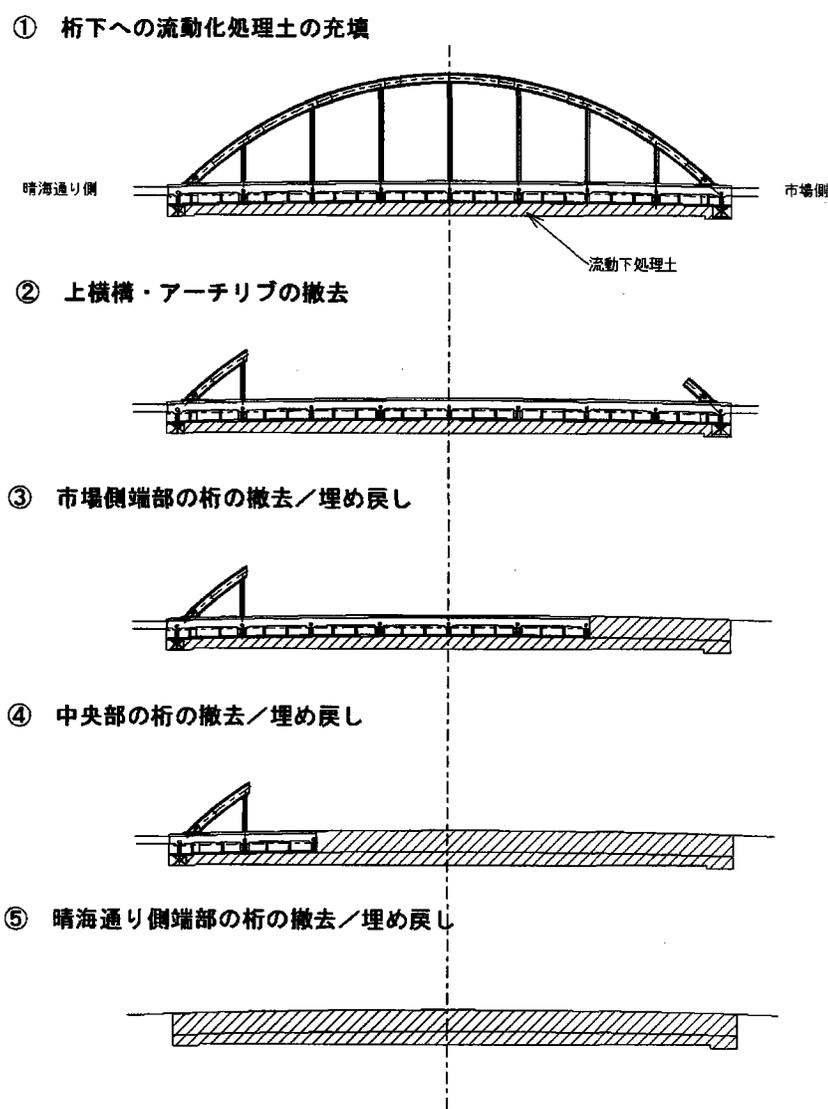
[図-4.14：撤去要領図]

本橋の撤去工事は平成14年(2002)の1月から3月にかけて行われた。通常このような橋梁の撤去は、ベントや架設桁により桁を支持した状態で床版を撤去したあと、順次、部材を解体、撤去する方法が一般的である。しかし、本橋は築地市場の入り口に位置しており、長期間の交通規制および迂回路の確保が不可能であり、桁下はすでに約50cmの高さまで運河が埋め立てられていた。そこで、[図-4.14]に示すように、まず、桁下に流動化処理土を充填して橋体を支持し、アーチリブを撤去後、順次、市場側から残りの部材を撤去しながら埋め戻し(仮復旧)する方法で撤去された。以下に撤去時の写真を示す。

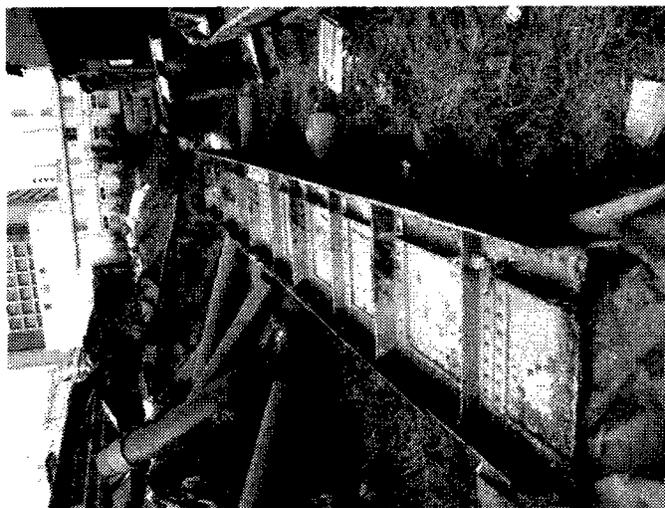
[写真-4.20：撤去された横桁]

(水平補剛材のようなアングル材より上側が床版に埋まっていた)

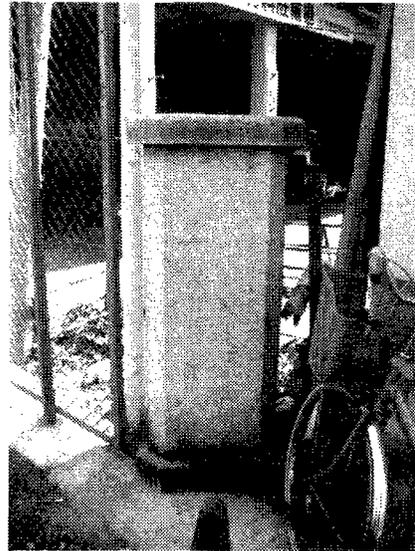
[写真-4.29：下流側右岸親柱]

親柱の補修は、当初の部材、材料を極力再利用する方針のもと、日本鑄造（株）川崎工場で行われた。工場にて分解検査したところ、2体とも柱部材（鑄鉄製）の一部に腐食による割れが発見された。したがって、その部材とアンカーボルト、ボルトキャップ、および灯具が新規製作されたが、それ以外はすべてオリジナルの部材が再利用された。

また、柱の補修に合わせて、竣工当時の親柱の色を復元するため塗装分析が行われた。その結果、撤去時の塗装は昭和56年（1981）に塗られた「濃い水色」であったが、塗装を剥がした順に上塗りの色は「薄い水色」→「灰色」→「ベージュ色」→「濃緑色」に塗られていたことがわかった。これより、親柱の色は竣工当時の「濃緑色」とすることになった。橋梁本体もおそらく親柱と同じ塗装であったと考えるのが自然であり、海幸橋は竣工当時は「濃緑色」であったと判断される。また、尖塔状の頭部については竣工当時の表面処理がどのようなものであったか把握できなかったため、耐水ペーパーにより研磨後、クリア塗装が施された。
