### 第 3 編 桁端部の損傷と対策（WG3）

## 1. はじめに

## 2. 桁端部の損傷とその対策

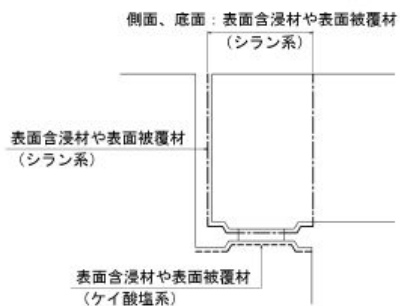
図 3.2.7.3 北海道

- ・凍結防止剤による塩害対策が必要な橋梁の桁端部は表面被覆を施す。かぶり 50～90mm 確保する（地域による）。【北海道(図 3.2.7.3)】

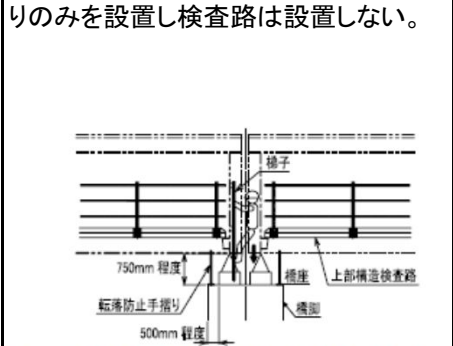
</div> <div>図-1.10 橋座作業空間の確保が可能な場合(架道い部)</div> <div>・支承高が低く、橋座での作業空間の確保が困難な場合には、地表面から橋座面までの高さや交差する道路の建築限界など、下部構造検査路の設置空間について検討を行ったうえで、検査路を設置する。</div> <div>

</div> <div>(土木工事設計マニュアル p.3-5-64)</div>                                           |                                                                                                                                                                                                                                                                                                                                  | <div>・支承高が高く橋座部のスペースが広い場合など、橋座に十分な作業空間が確保できる場合は、転落防止用の手摺りのみを設置し検査路は設置しない。</div> <div>

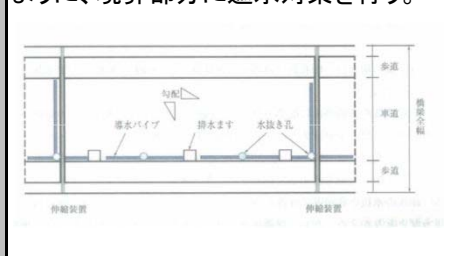
</div> <div>図 5.4.1 橋台胸壁の切り欠き形状の例</div>                                                                                                                                                                                                                              |                     |  |      |                   |      |   |          |    |
| | | <div>・地覆、排水ます、伸縮装置などと接する箇所から床版への雨水の浸入がないように、境界部分に遮水対策を行う。</div> <div>

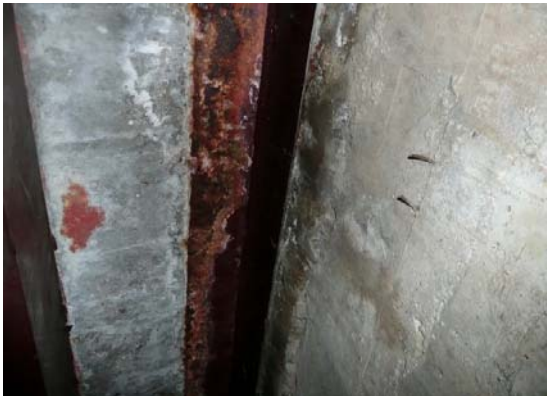
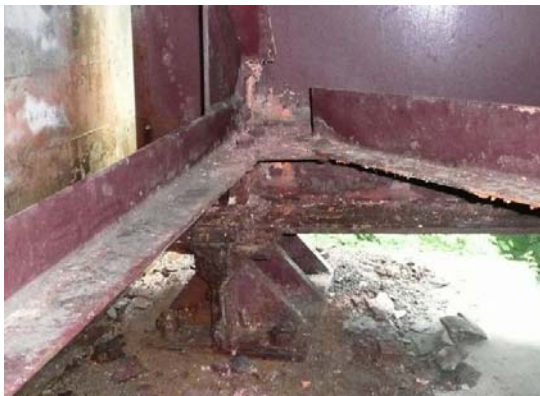
| 損傷原因 | 伸縮装置からの漏水、導水不良 |
| 損傷状況 | <div style="display: flex; justify-content: space-around; align-items: flex-start;"> </div> <p style="text-align: center;">桁端遊間からの漏水                      主桁、対傾構、横構、支承の腐食</p> <ul style="list-style-type: none"> <li>・主桁端部、端対傾構、支承部に腐食が広がっている。</li> <li>・伸縮装置には樋が設置されているが、土砂詰りや破損により止水機能はなくなっている。</li> </ul> |

| 補修方法 | <p>伸縮装置の非排水化</p> <div style="text-align: center;"> </div> <ul style="list-style-type: none"> <li>・伸縮性のクッション材と連続気泡フォーム、止水材が一体構造となった乾式止水材をフェースの下面に圧縮挿入して設置することで、伸縮装置の非排水化を行う工法である。</li> <li>・止水ゴムパッキンにより、二次止水を行う。</li> <li>・軽量で取扱いが容易であるため、伸縮装置の下面から簡易に施工できる。</li> <li>・伸縮装置の多次元的な挙動に追従できる。</li> </ul> |

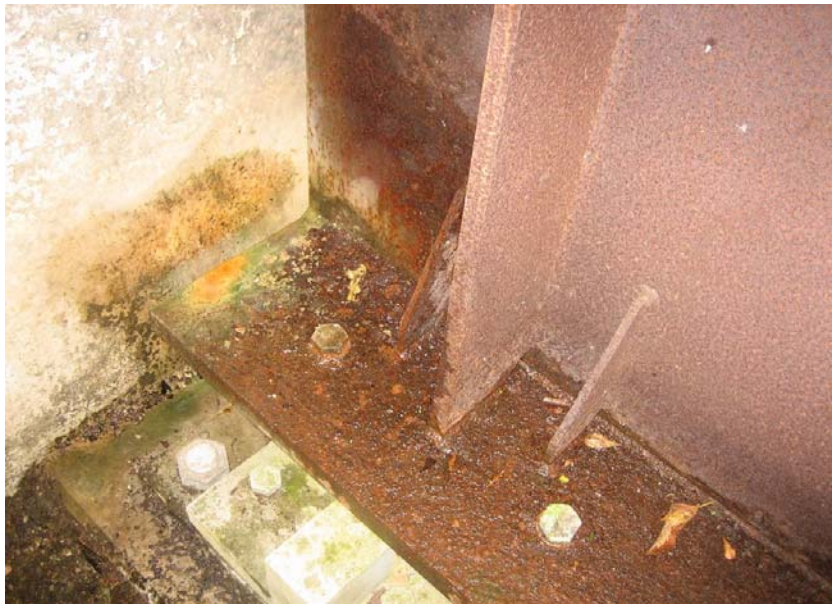
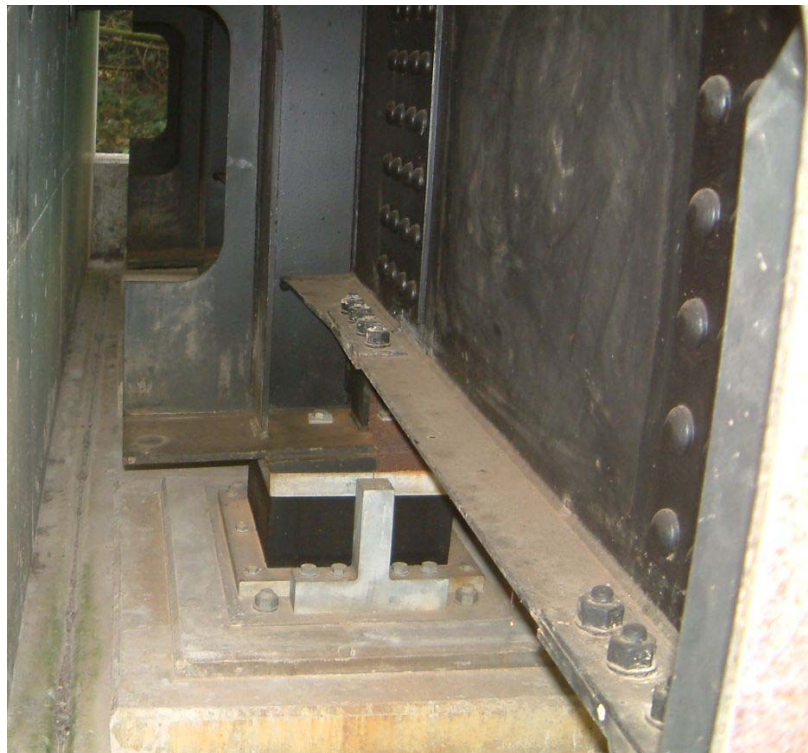
| 資料番号 | a-2 |

| 損傷原因 | 伸縮装置からの漏水、導水不良 |
| 損傷状況 | <p>耐候性鋼橋において、桁端塗装がされていないケースで、伸縮装置からの漏水により桁端が腐食している。</p> |

| 補修方法 | <p>桁端部を補修塗装した</p> |
| 特記事項 | 補修塗装にあたっては素地調整を入念に行い、鋼材表面の塩分を除去してから実施する<br>写真の損傷状況と補修後写真は異なる橋梁である |

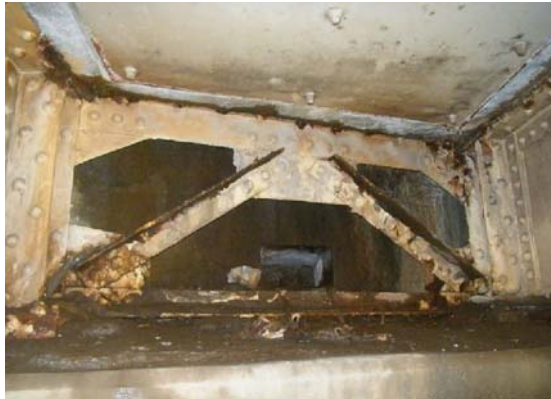
| 損傷原因 | 伸縮装置からの漏水、導水不良 |
| 損傷状況 | <p>主桁、対傾構、横構、支承の腐食</p> <ul style="list-style-type: none"> <li>・主桁端部、端対傾構、支承部に腐食が広がっている。</li> <li>・橋座には滞水があり、土砂も堆積しているため、非常に湿潤な環境となっている。</li> </ul> |

| 補修方法 | <p>塗替え塗装</p> <p>塗替え塗装による補修</p> <ul style="list-style-type: none"> <li>・塗替え塗装により補修し、劣化進行を防止している。</li> <li>・遊間からの漏水は続いているため、桁端部の湿潤環境は改善されていない。</li> </ul> |
| 特記事項 | <ul style="list-style-type: none"> <li>・漏水対策を行っていないため、再劣化する可能性がある。</li> <li>・伸縮装置の非排水化を同時に実施して、損傷の原因を対策することが望ましい。</li> </ul> |

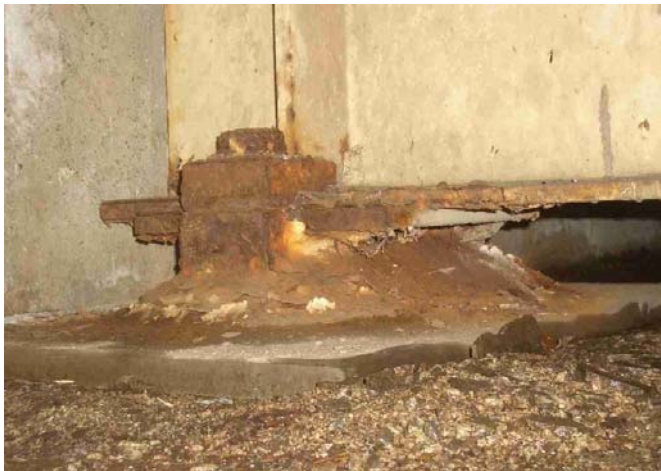
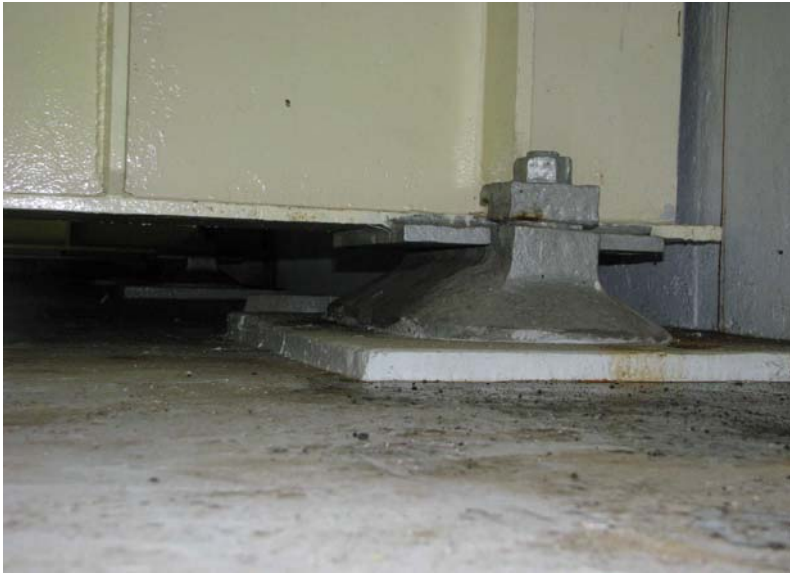
| 損傷状況 | <p style="text-align: center;">支承の腐食</p> <ul style="list-style-type: none"> <li>・ 支承部に腐食が広がっている。</li> <li>・ 橋座には滞水があり、土砂も堆積しているため、非常に湿潤な環境となっている。</li> </ul> |

| 補修方法 | <p style="text-align: center;">塗替え塗装及び溶射による補修</p> <ul style="list-style-type: none"> <li>・ 腐食欠損は軽微であるため、塗替えで対応。</li> <li>・ 支承部は金属溶射を施し、台座はコンクリート塗装。</li> </ul> |
| 特記事項 | <ul style="list-style-type: none"> <li>・ 原因（漏水）に対する対策実施の有無は不明。</li> </ul> |

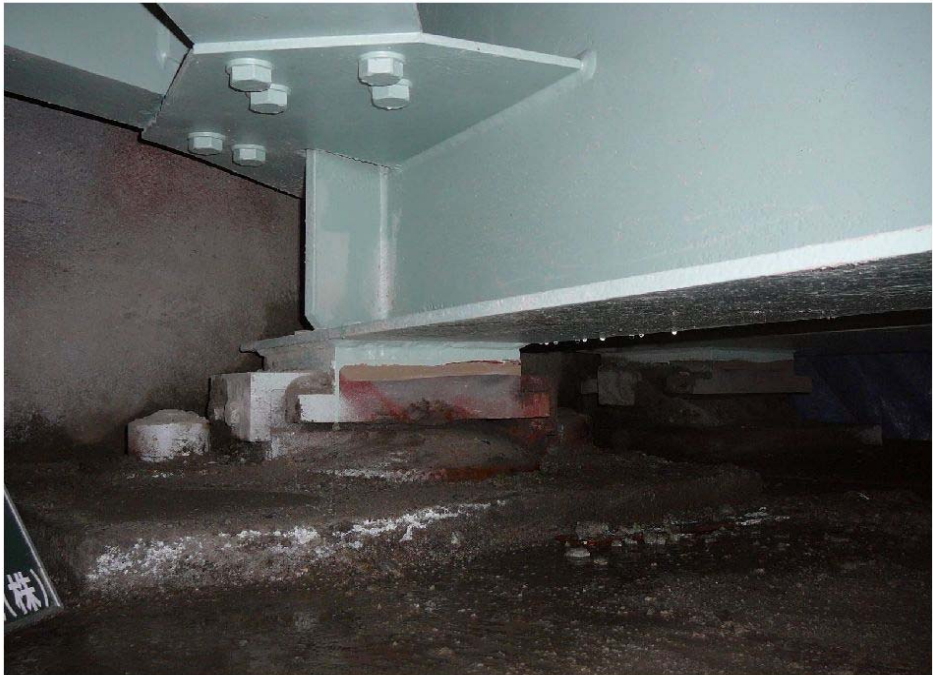
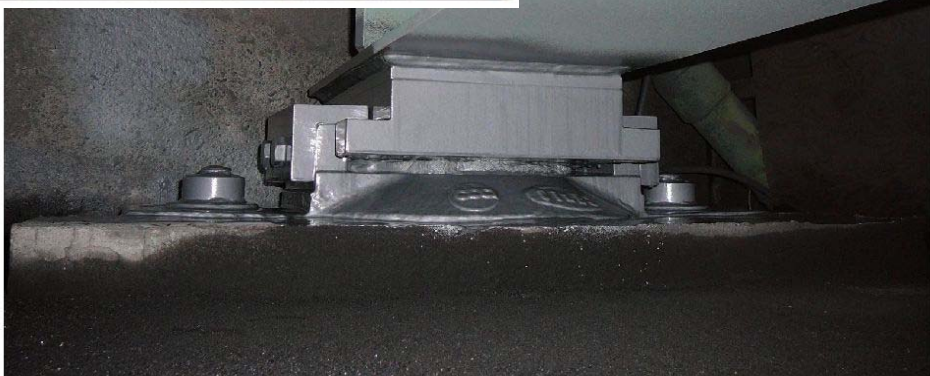
| 資料番号 | a-2 |

| 損傷原因 | 伸縮装置からの漏水、導水不良 |

| 補修方法 | <p>・ ナット交換、金属溶射</p> <div style="display: flex; justify-content: space-around;"> <div style="text-align: center;"> <p>ボルトナット切断</p> </div> <div style="text-align: center;"> <p>新規ボルトナット設置</p> </div> </div> |
| 特記事項 | <p>支承の腐食は軽微であるため、予防保全的に対策をしたと見られる。<br/> ボルトナットのみ腐食が進行しており、ナットの交換後に金属溶射を施している。</p> |

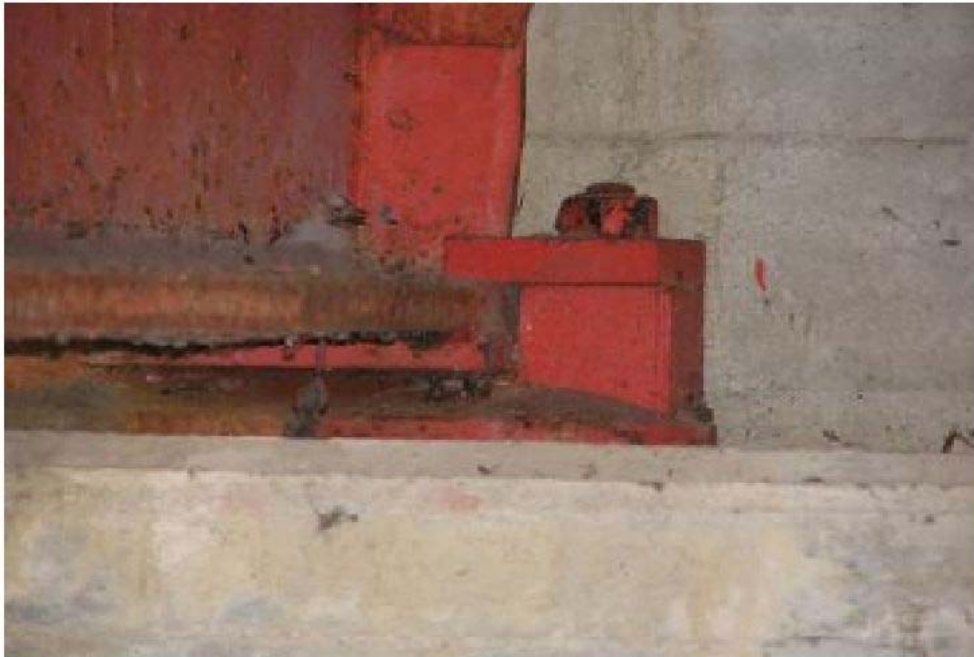
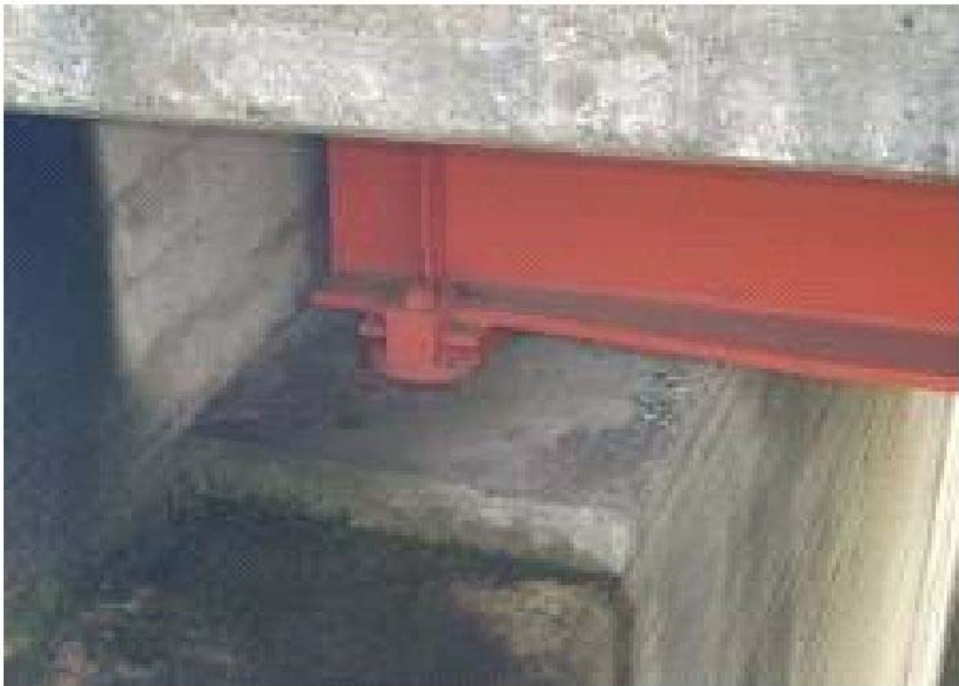
| 資料番号 | a-2 |

| 損傷原因 | 伸縮装置からの漏水、導水不良 |

| 補修方法 | <ul style="list-style-type: none"> <li>・再塗装</li> </ul> |
| 特記事項 | <p>主桁、支承の再塗装により健全性が回復した事例。</p> <p>腐食の要因と考えられる伸縮装置からの漏水等については未対策であるが、時期をずらして後年に非排水化等の対策を実施する可能性がある。</p> <p>橋座の滞水に対して対策の予定なし。</p> |

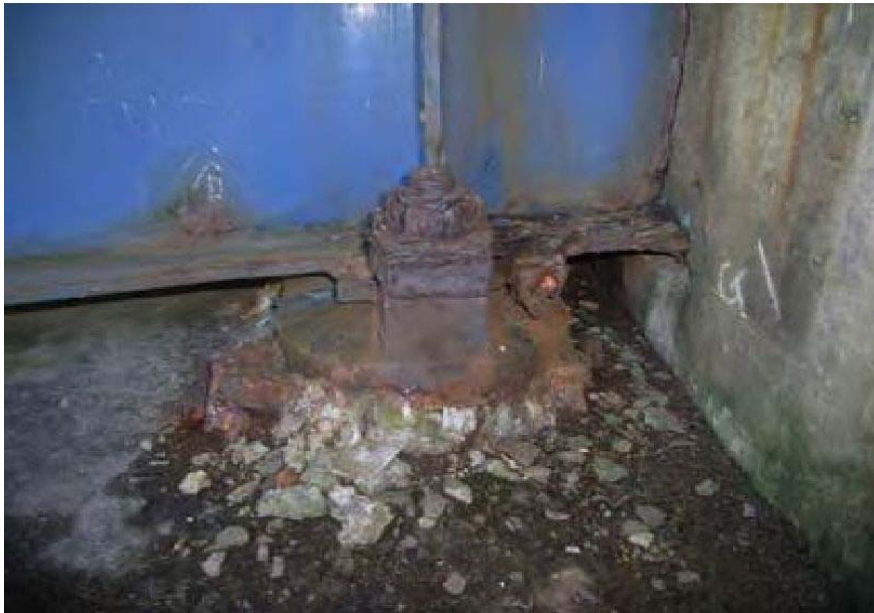
| 損傷状況 | <p>桁端部の暴食機能の劣化が生じている。</p> |

| 補修方法 | <p>塗り替え塗装</p> <p>〔設計要領第二集 p. 7-67, 68〕</p> <p>◆桁端部は「湿潤環境にあること」及び「塗装作業が困難なこと」から品質が低下しやすい。</p> <p>a) 桁端部は、重防食塗装（C系塗装）を施す。</p> <p>b) 鋼桁桁端部（下フランジ、ウェブ下端）の外周塗装は、下塗りを1層多くする。</p> <p>c) 上フランジ角部は下塗りまで「まわし塗装」を行う。</p> <p>d) 桁端部塗装の範囲は、下部工橋座前面に位置するパネルまでとする。（第1対傾構まで実施する事例もあり）</p> |

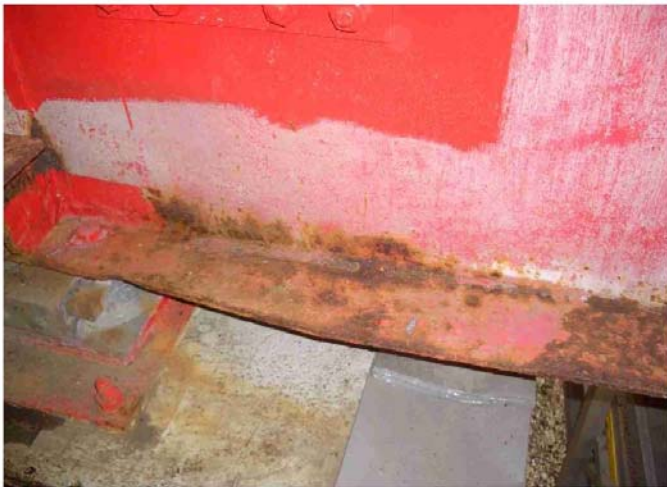
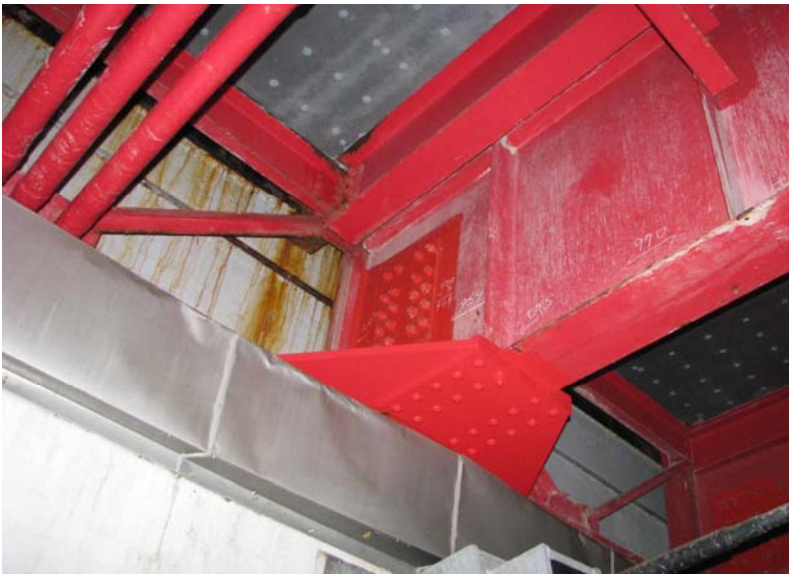
| 資料番号 | a-3 |

| 損傷状況 | <p>主桁の腐食・防食機能の劣化</p> <ul style="list-style-type: none"> <li>・主桁下フランジ及び支承部に腐食が広がっている。</li> </ul> |

| 補修方法 | <p>当て板補強</p> <ul style="list-style-type: none"> <li>・支承機能と併せた補強となっている。</li> <li>・原因に対する対策の有無は不明である。</li> </ul> |

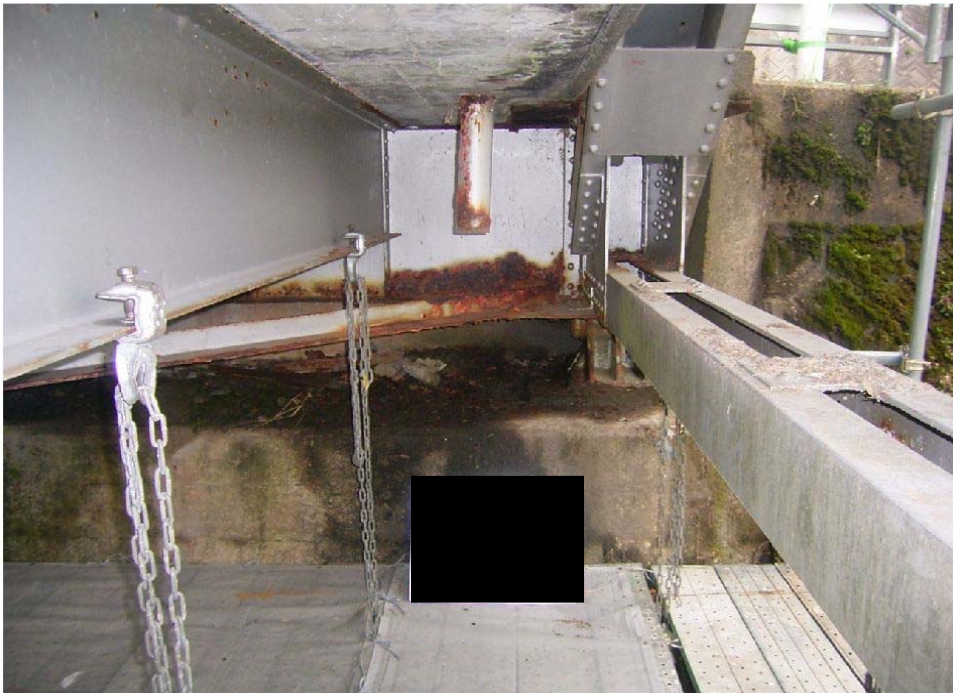
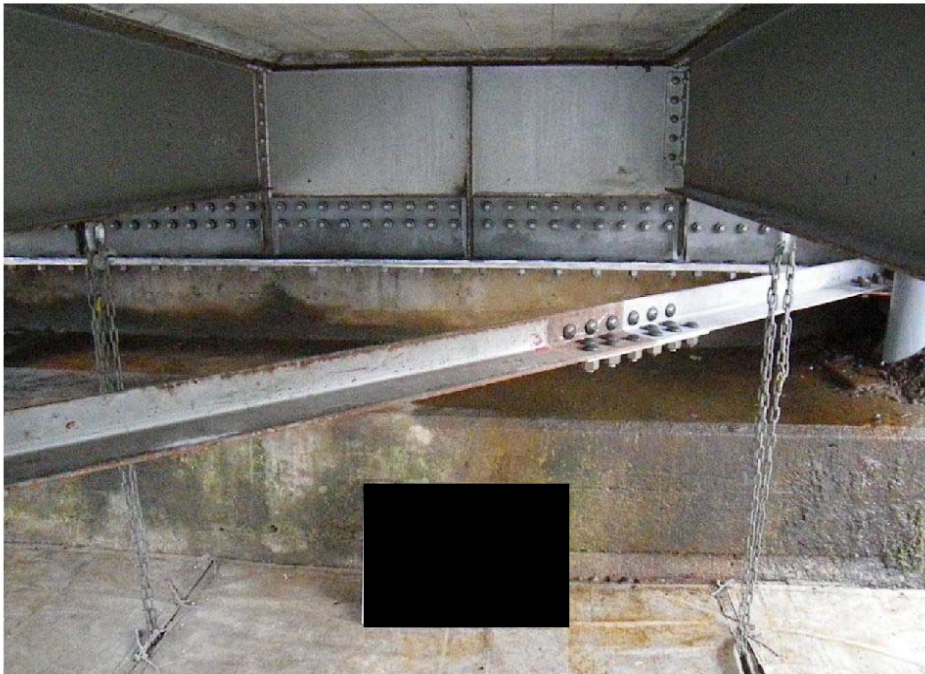
| 資料番号 | a-4 |

| 特記事項 | <p>腐食が著しく断面減少が生じており、当て板により補修した。<br/>塗膜の劣化も見られるが未対策である。</p> |

| 補修方法 | <p>・当て板</p> |

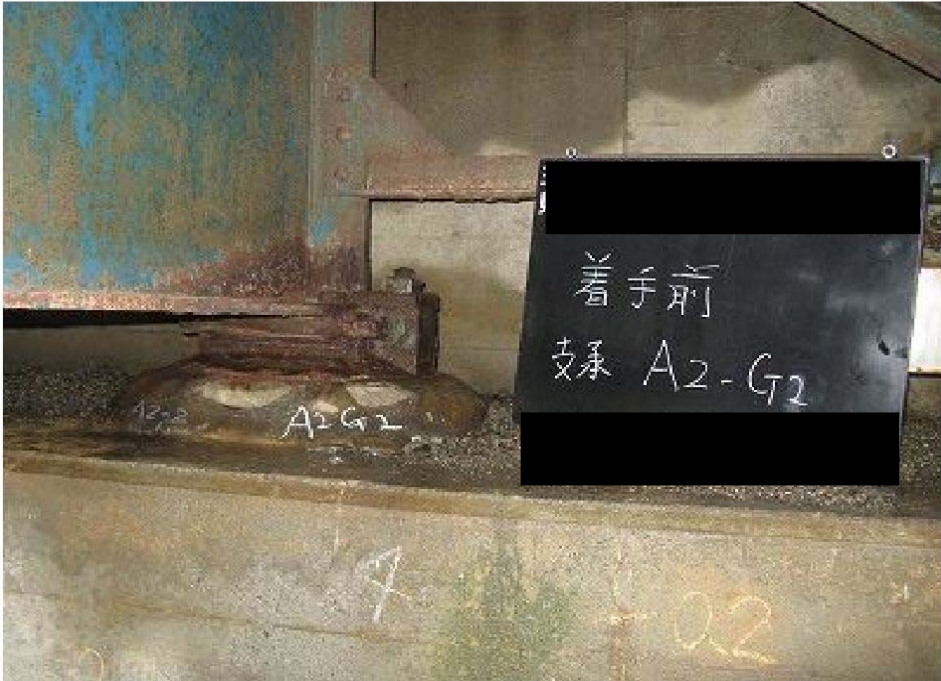
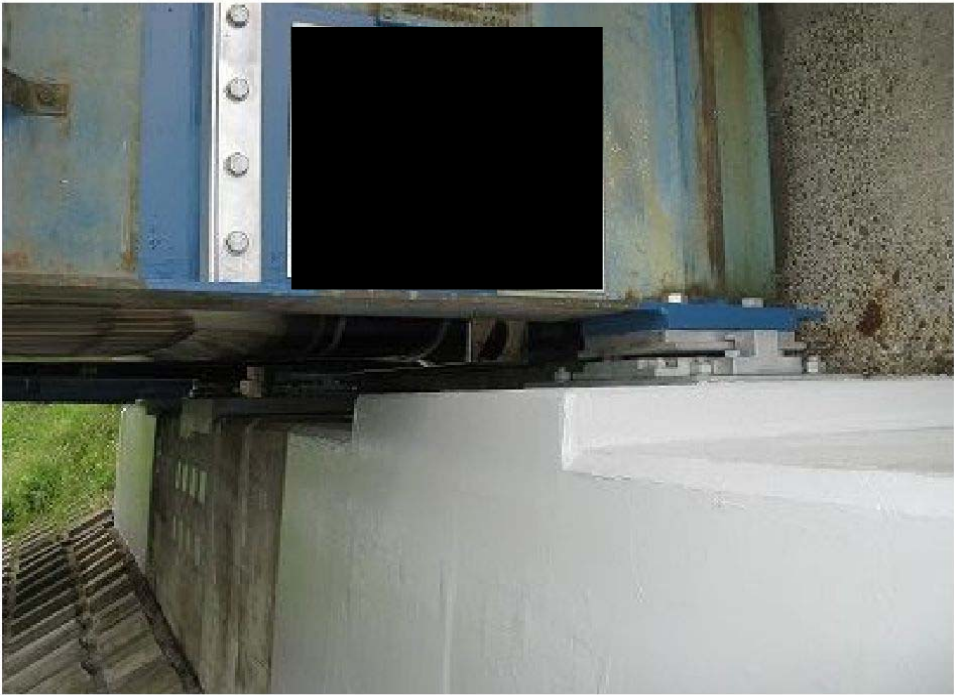
| 資料番号 | a-5 |

| 特記事項 | <p>腐食が著しく、機能的に障害があると見られ、交換したと考えられる。<br/>主桁側面に新たに取り付けられているのはジャッキアップ用の補剛材である。</p> |

| 補修方法 | <p>支承取替え</p> |

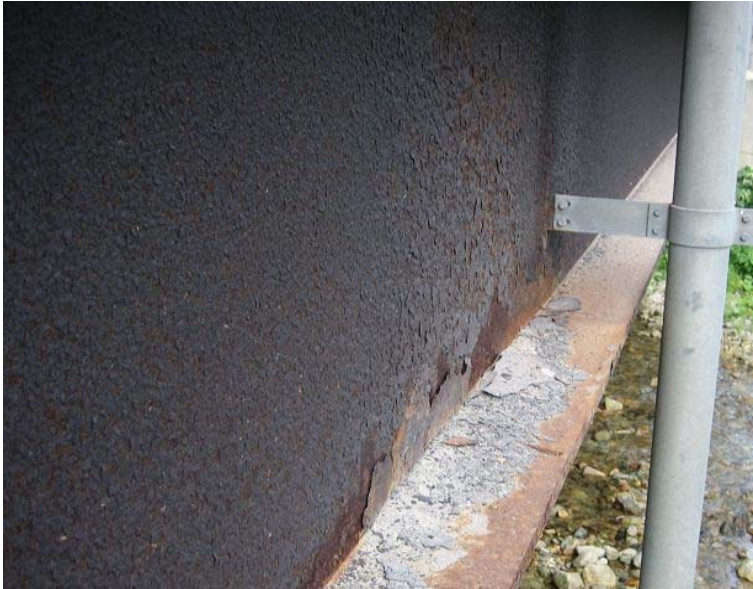
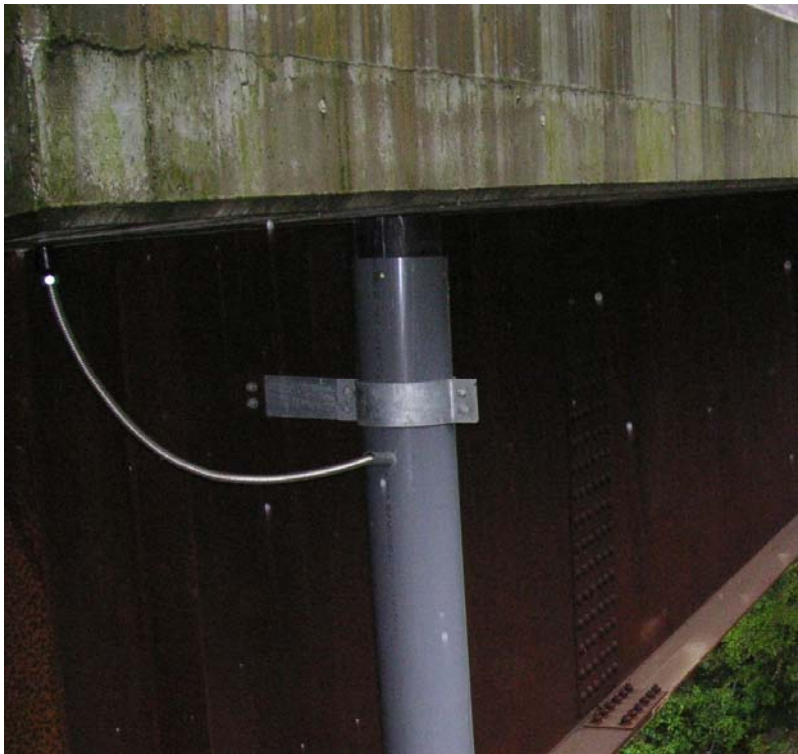
| 損傷状況 | <p>耐候性鋼橋において、床版水抜き管からの排水の飛散により桁が腐食している</p> |

| 補修方法 | <p>床版水抜き管の流末を排水管へ導水した</p> |
| 特記事項 | <p>外桁の外側であっても長期間濡れていると腐食は進行するため、排水処理に注意が必要である<br/>写真の損傷状況と補修後写真は異なる橋梁である</p> |

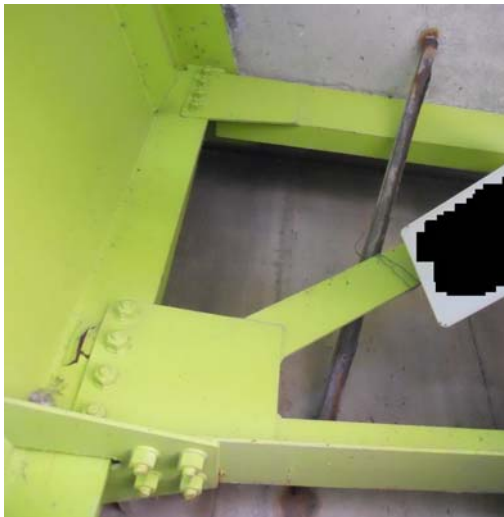
| 損傷状況 | <p>桁端部の支承の腐食<br/>床版水抜きパイプの端部処理に短観が使用されており、かつ橋座面（支承付近）に導水されていたため、支承に腐食が発生した。</p> |

| 補修方法 | フレキシブルチューブを設置し、橋台前面に導水を行う。 |

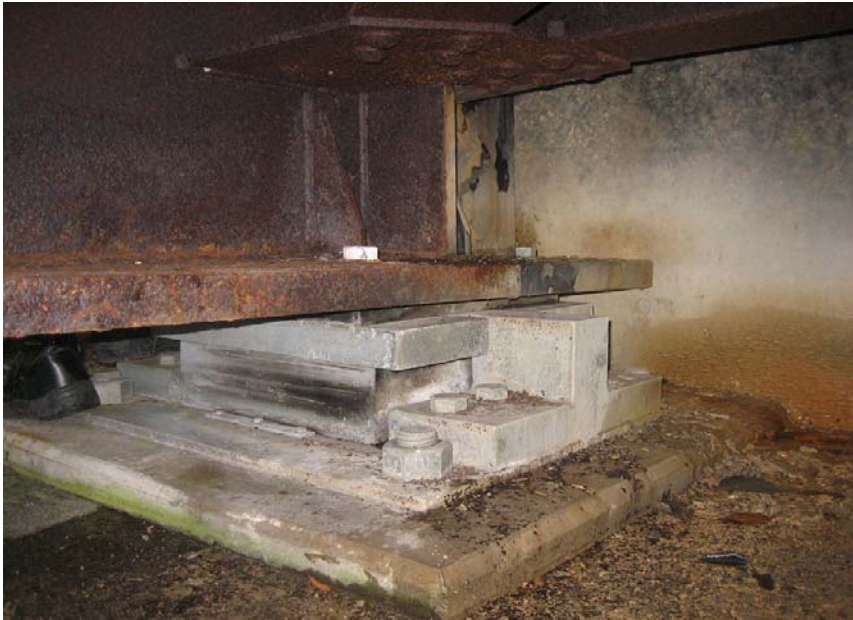
| 資料番号 | a-6 |

| 損傷状況 | <p>橋座面に排水勾配がないため、伸縮装置からの漏水によって橋台上が湿潤状態になり、桁を腐食させている事例</p> |

| 補修方法 | <p>橋座面に排水勾配を設ける。</p> <p>モルタル等で排水勾配を設ける</p> |

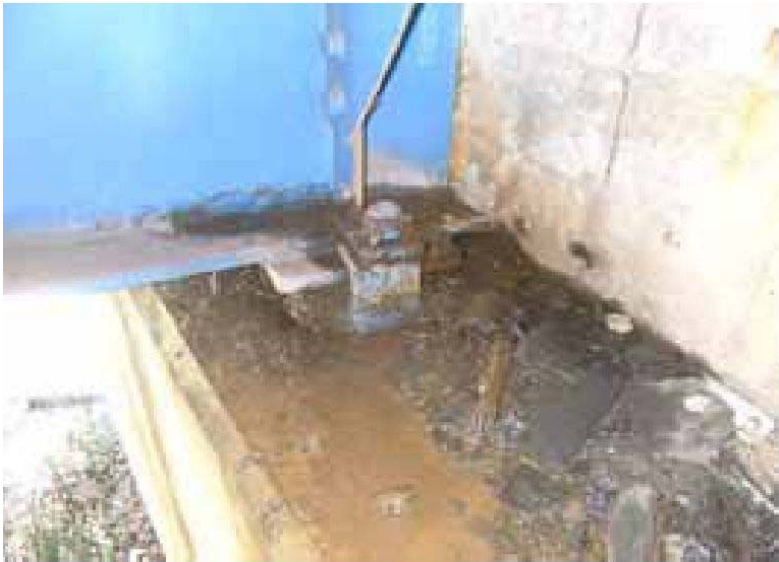
| 損傷状況 | <p>橋座面の滞水・土砂溜まりが見られる。</p> <p>写真の事例：新設橋梁の設計・施工の留意事項(中国地整))より引用</p> |

| 補修方法 | <p>[東海環状自動車道設計要領p.2-59]<br/>【耐候性鋼材裸使用橋梁に適用】</p> <p>a) 水の導水として、排水溝を橋座面(前面側)に設置する。<br/>b) 排水溝の最も低い位置にVカットを設け、水が橋座面に溜まらない処置を施す。Vカットを設ける。<br/>c) 台座打継部の防水、パラペット側のごみの除去に対する検討が必要である。橋座面に排水溝を設ける。<br/>[設計要領第二集p.7-89]<br/>d) 排水溝の位置は、橋座背面側に計画する。</p> |

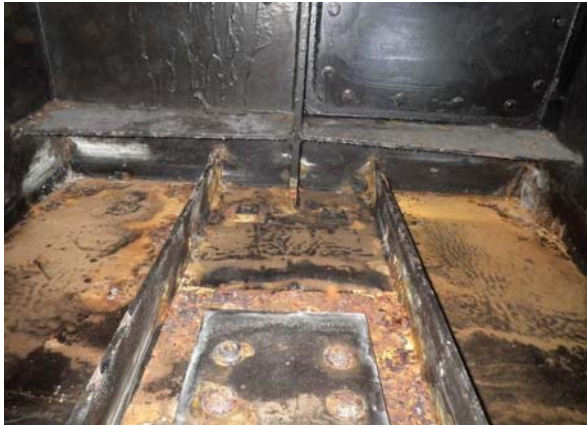
| 損傷原因 | 滞水・鳥糞の堆積 |
| 損傷状況 | <p>箱桁内部（桁端部）の滞水</p> <ul style="list-style-type: none"> <li>箱桁内部に滞水があり、腐食が広がっている。</li> </ul> |

| 補修方法 | <p>水抜き孔設置</p> <p>平面図（下フランジ）</p> <p>A - A 断面図</p> <ul style="list-style-type: none"> <li>下フランジに水抜き孔を設置し、滞水を防止する。</li> <li>フランジ下面には水切りのパイプを設置し、桁端部への進水を防止する。</li> </ul> |

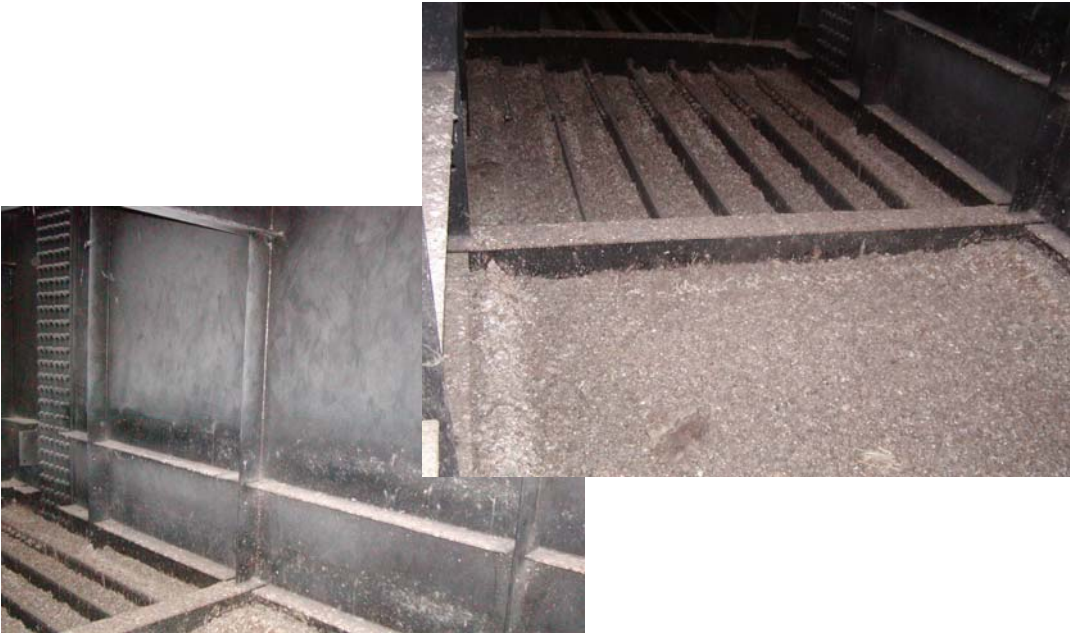
| 資料番号 | a-9 |

| 損傷状況 | <p>・鳥糞により防食機能が劣化し、腐食が発生している。</p> |

| 補修方法 | <p>・ケレン、塗替え塗装</p> <p>・箱断面（腐食部位）の補強、マンホールの設置</p> |

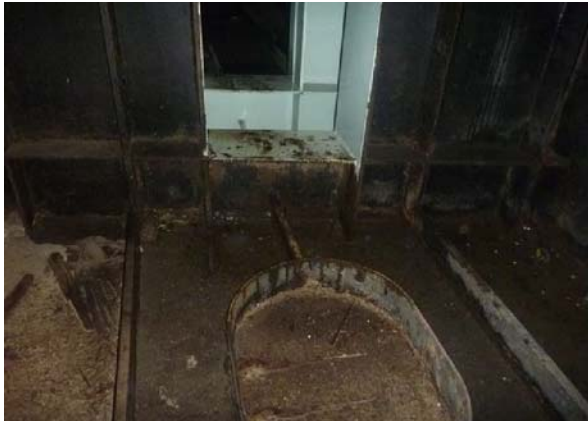
| 損傷原因 | 端部開口部からの吹き込み |
| 損傷状況 | <p style="text-align: center;">箱桁内部の腐食</p> <ul style="list-style-type: none"> <li>・ 桁端開口部に蓋がないため、箱桁内部に土砂および雨水等の流入が生じている。</li> <li>・ 吹き込みによる土砂堆積、滞水により、桁内に腐食が発生している。</li> </ul> |

| 補修方法 | <p>開口部の閉塞工</p> |

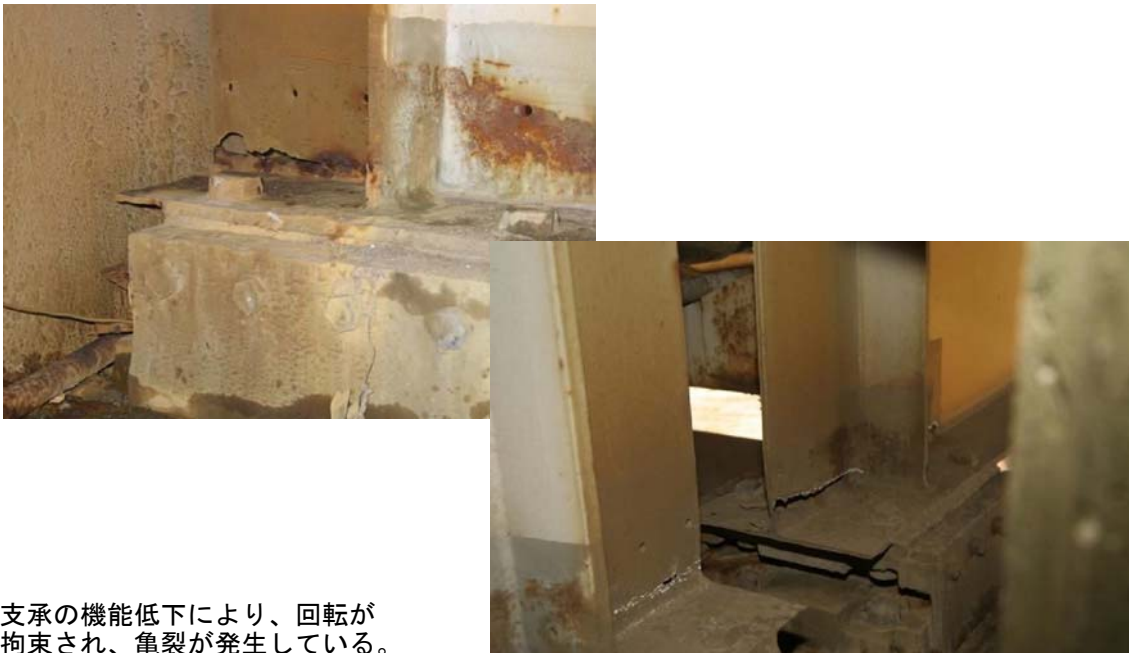
| 資料番号 | b-2 |

| 損傷状況 | <p>・ 支承の機能低下により、回転が拘束され、亀裂が発生している。</p> |

| 補修方法 | <p>・ 支承の取り換え（主桁の補修）</p> <p>2-L 150x150x12x1215<br/>2-L 150x150x12x 598<br/>2-L 150x150x12x 290<br/>24-T08 M20x65 (G10T)</p> |

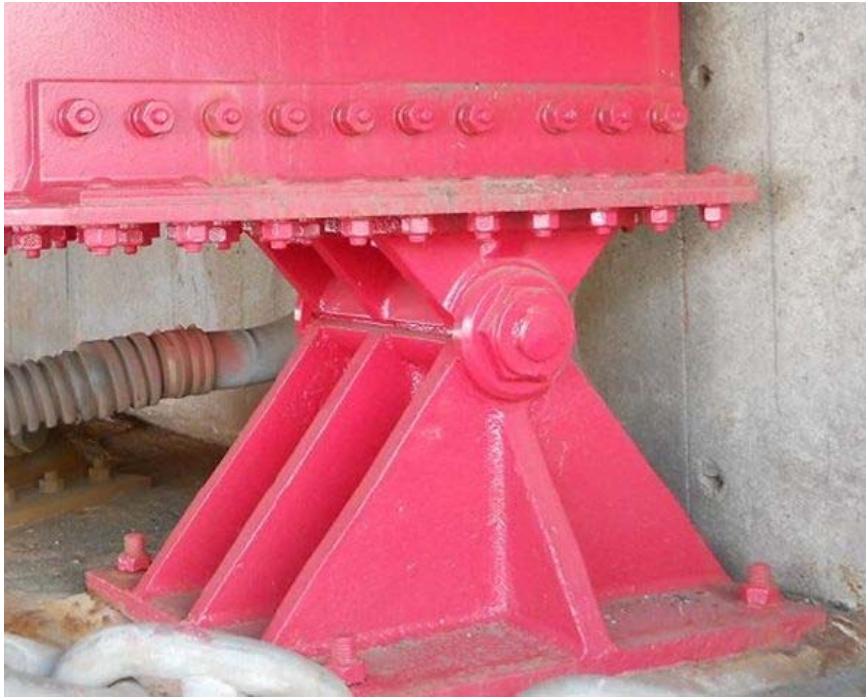
| 資料番号 | b-2 |

| 特記事項 | 進展性がある疲労亀裂と考えられたため、当て板を行っている。 |

| 補修方法 | <p>L型の鋼材をウェブに当て、桁下面は長方形の鋼材を当てボルト接合している。</p> |

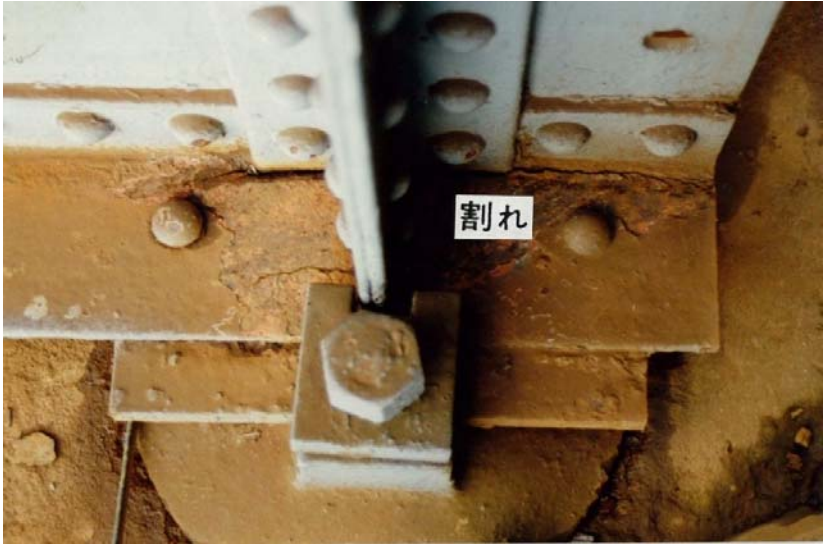
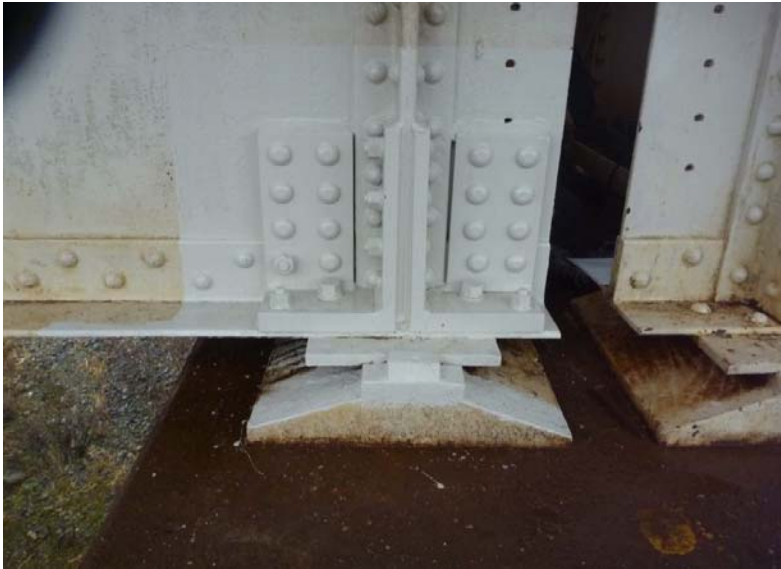
| 損傷状況 | <p>ソールプレート，補剛材下端摩耗による下フランジへの曲げ応力の作用により損傷</p> |

| 補修方法 | <p>簡易対策：支点部当て板(厚板)（き裂は残存）</p> |
| 特記事項 | <ul style="list-style-type: none"> <li>・ 沓座補修(沓座打替え，支承の傾斜補正)を併せて実施すること。</li> </ul> |

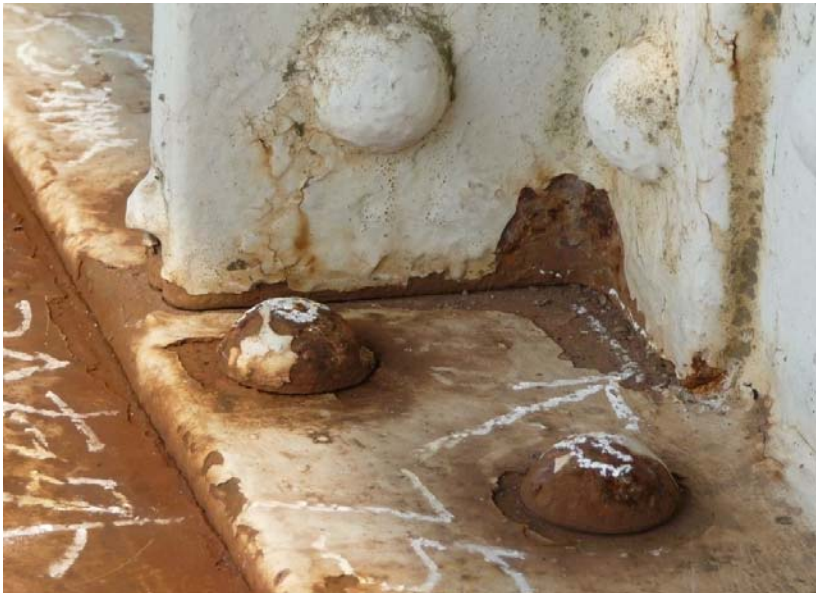
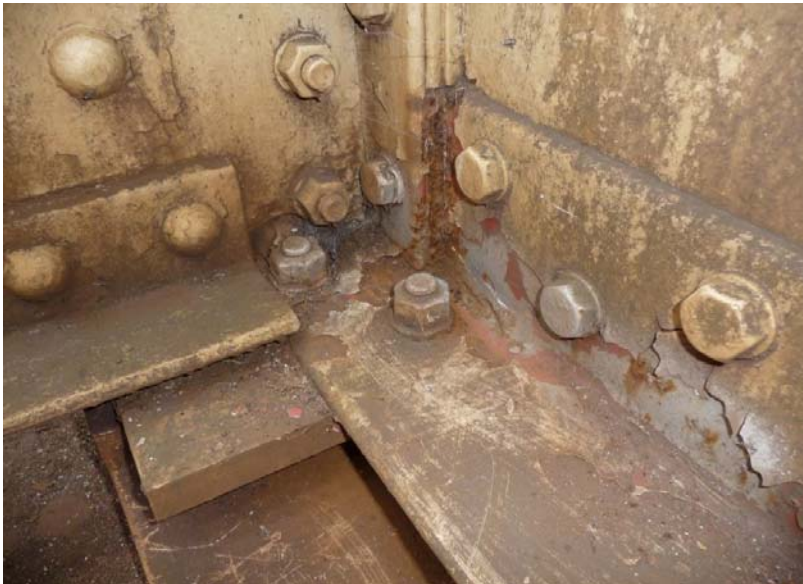
| 資料番号 | b-3 |

| 損傷状況 | <p>ソールプレート取付リベットの弛み</p> |

| 補修方法 | <p>HTB取付によるソールプレート交換</p> |
| 特記事項 | <p>・溶接による取付は、溶接不良等による新たな欠陥を発生させる可能性があるため、避けること。</p> |

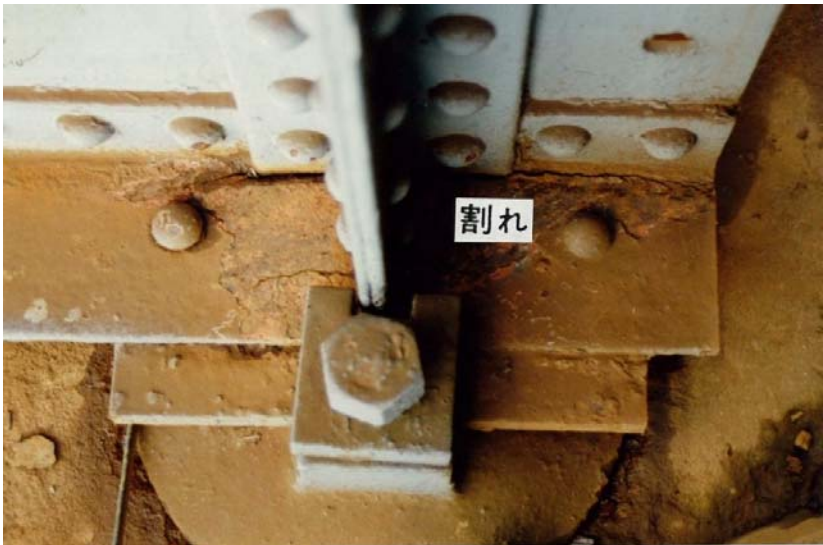
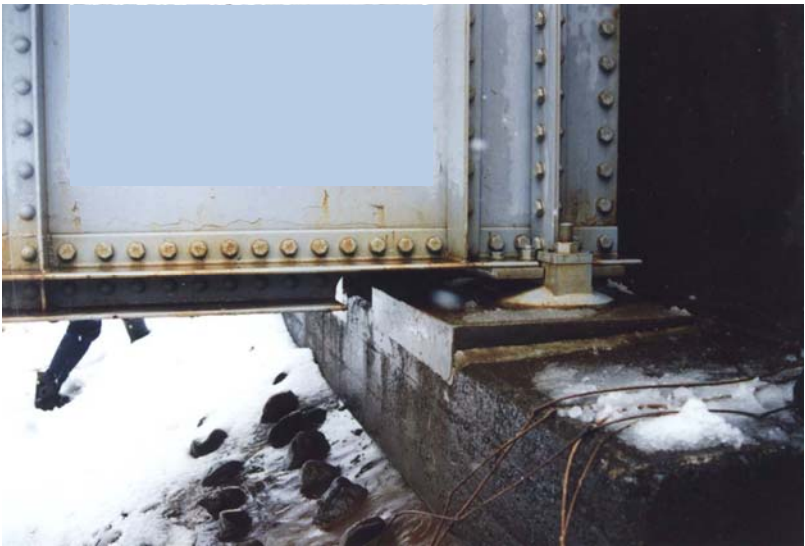
| 資料番号 | b-3 |

| 損傷状況 | <p>ソールプレート，補剛材下端摩耗による下フランジへの曲げ応力の作用により損傷</p> |

| 補修方法 | <p>桁端部の改良(切欠き構造：ダブルフランジ化)</p> |
| 特記事項 | <ul style="list-style-type: none"> <li>・ 沓座補修(沓座打替え，支承の傾斜補正)を併せて実施すること。</li> </ul> |

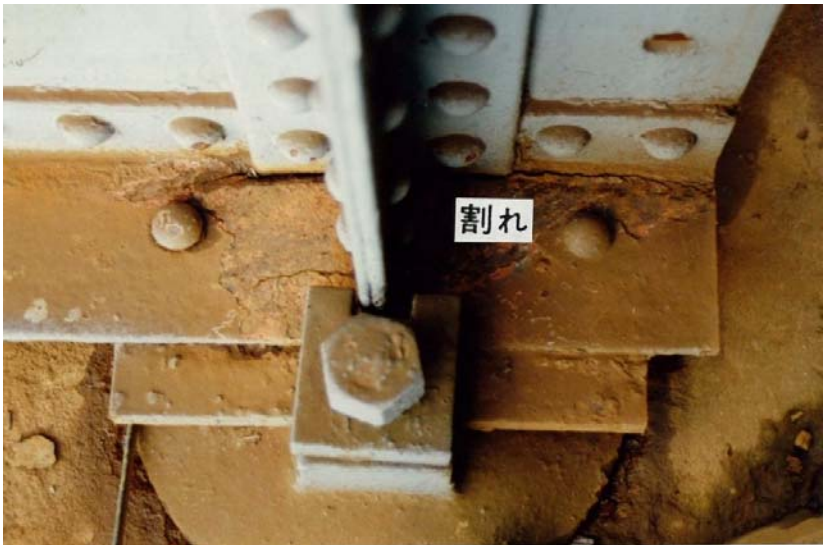
| 資料番号 | b-3 |

| 損傷状況 | <p>ソールプレート，補剛材下端摩耗による下フランジへの曲げ応力の作用により損傷</p> |

| 補修方法 | <p>恒久対策：桁端部の改良</p> |
| 特記事項 | <ul style="list-style-type: none"> <li>・ 沓座補修(沓座打替え，支承の傾斜補正)を併せて実施すること。</li> </ul> |

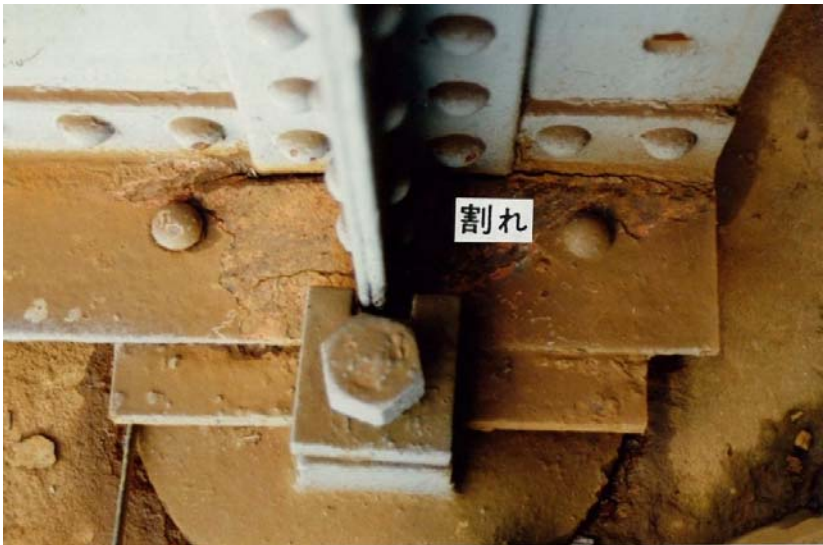
| 資料番号 | b-4 |

| 損傷状況 | <p>ソールプレート，補剛材下端摩耗による下フランジへの曲げ応力の作用により損傷</p> |

| 補修方法 | <p>恒久対策：下フランジ交換</p> |
| 特記事項 | <ul style="list-style-type: none"> <li>・ 沓座補修(沓座打替え，支承の傾斜補正)を併せて実施すること。</li> </ul> |

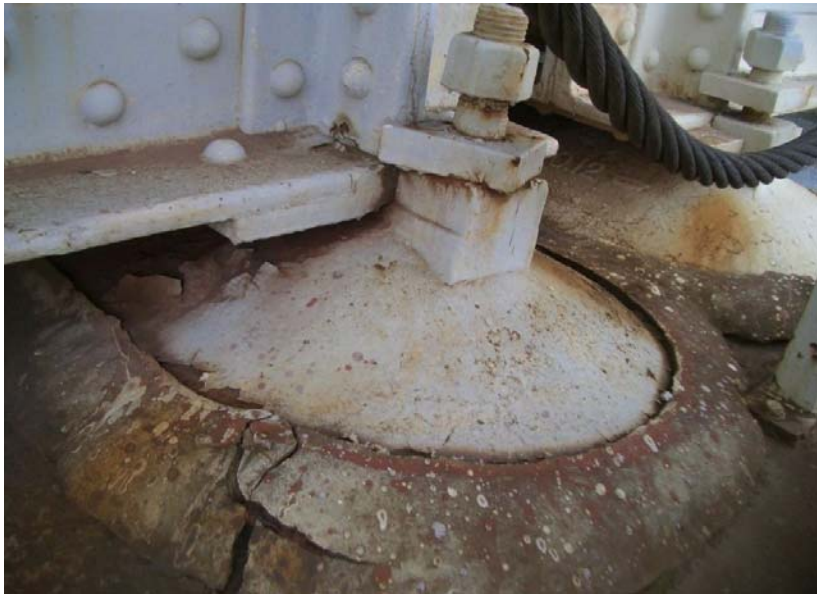
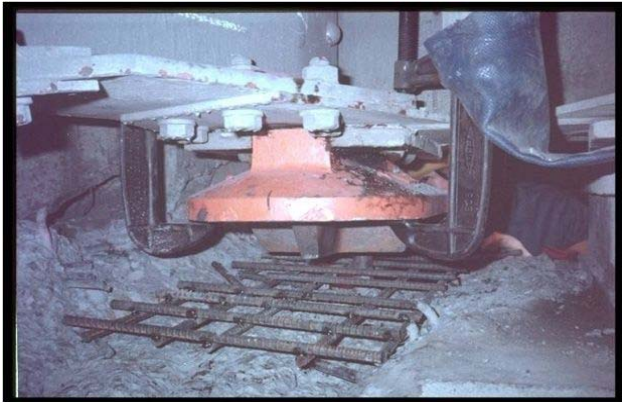
| 損傷原因 | 支承の腐食 |

| 補修方法 | <ul style="list-style-type: none"> <li>・モルタル打ち替え</li> </ul> |
| 特記事項 | <ul style="list-style-type: none"> <li>・橋りょう全体の平面性を保ちつつ実施すること。</li> </ul> |

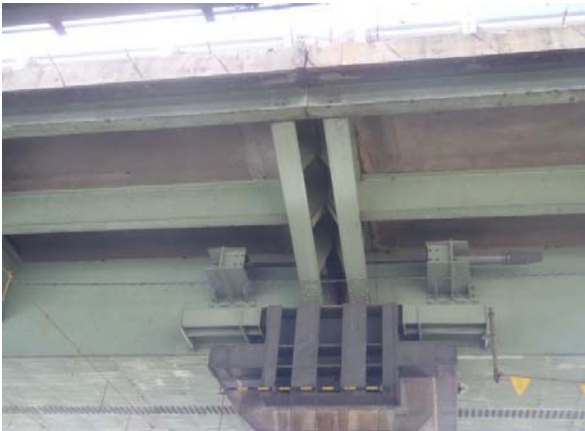
| 損傷状況 | <ul style="list-style-type: none"> <li>・単純桁のかけ違い部において、夏季の温度により桁の伸びにより、遊間が無い状況である。</li> <li>・夏場以外には遊間が回復する。</li> </ul> |

| 補修方法 | <ul style="list-style-type: none"> <li>・夏場以外に遊間が回復することから、橋台の倒れは収束しているものと判断できる。</li> <li>・桁端部の切断を行って遊間を確保する。</li> <li>・桁端部の切断に合わせ、伸縮装置も新規で取り換える。</li> </ul> |

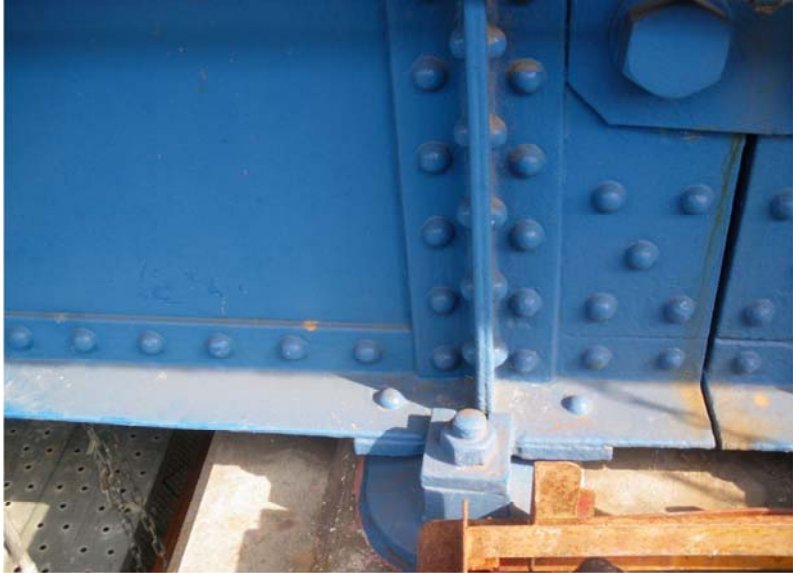
| 資料番号 | c-2 |

| 損傷状況 | <p>橋台の側方移動により、中間橋脚架け違い部の遊間に異常が見られる。</p> <p>写真の事例：名古屋市管理の既設橋梁</p> |

| 補修方法 | <p>所定の遊間が確保可能なように桁端部を切断する。</p> |

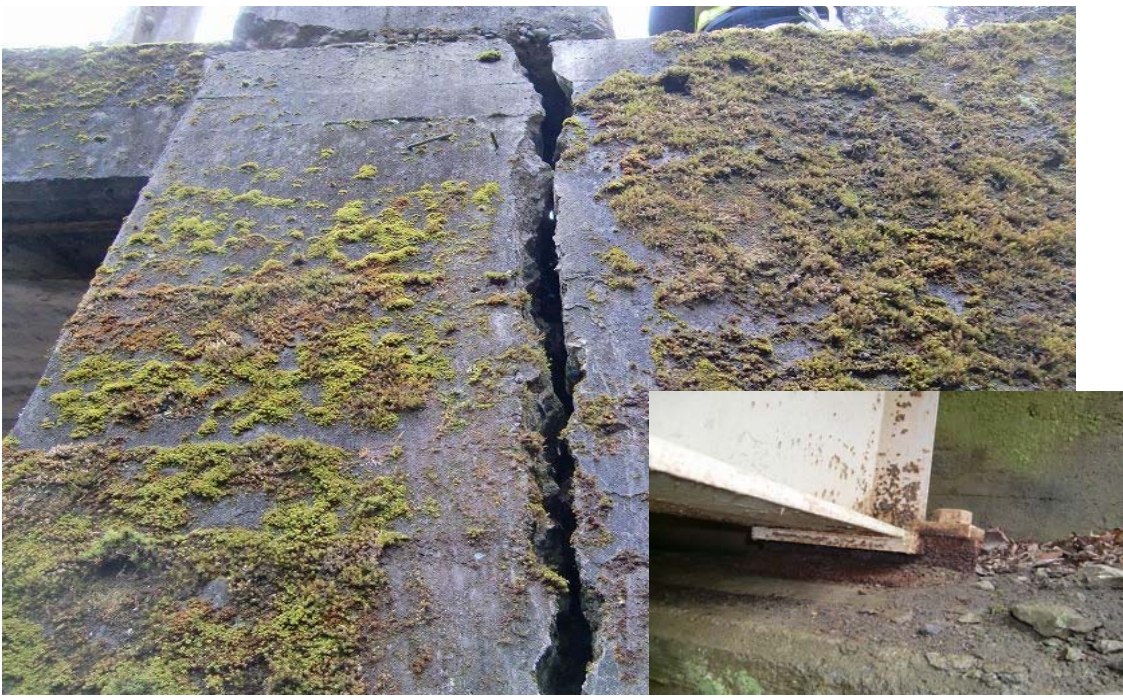
| 資料番号 | c-3 |

| 特記事項 | <p>橋台の傾斜によりパラペットとウイングの境界に大きな隙間が生じている。</p> <p>地震等の影響で橋台前面が傾斜した影響と考えられる。</p> |

| 補修方法 | <p>重力式橋台であるため、無筋コンクリート部があると考えられる。パラペットとウイング間には鉄筋が入っておらず、両者は完全に分離しているが、重力式であるため、現在は安定している。</p> <p>直接の原因は不明であるが、地震等の影響により橋台が前面に傾斜して隙間が生じた可能性がある。</p> <p>放置すれば隙間からの土砂の流出により安定性が失われる可能性がある。</p> <p>応急的に隙間をコンクリートで充填し土砂の流出防止を図り、タイミングを見計らって架替えすることが望ましい。</p> <div data-bbox="386 1413 1007 1850"> </div> <p>土砂流出防止のためのコンクリート充填<br/>※将来的には架替え等の抜本的な対策要</p> |

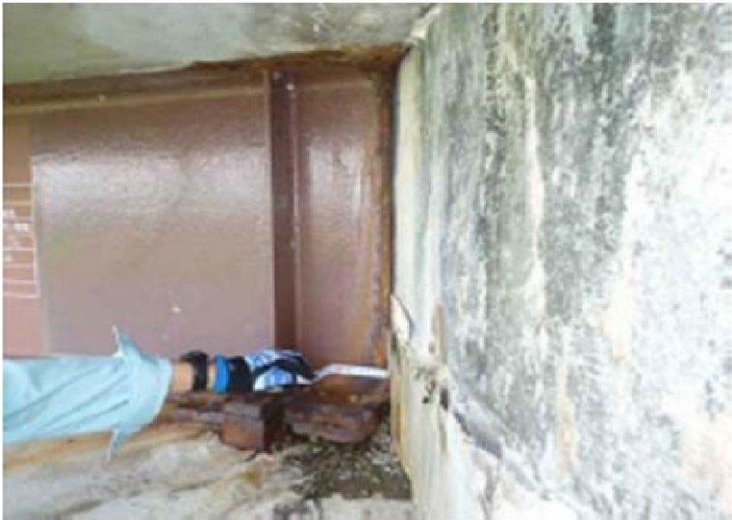
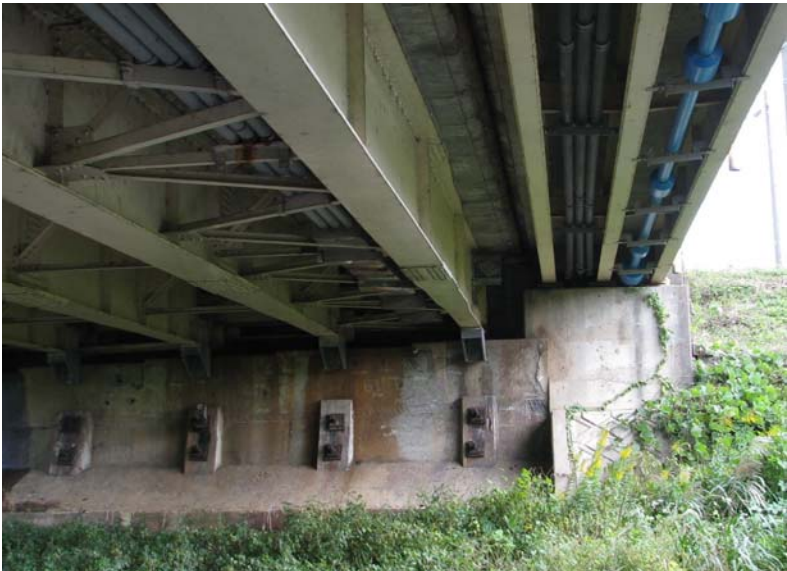
| 資料番号 | c-4 |

| 損傷状況 | <p>遊間異常（主桁）</p> <ul style="list-style-type: none"> <li>・主桁とパラペットの遊間が確保されていない。</li> </ul> |

| 補修方法 | <ul style="list-style-type: none"> <li>・橋台前面にアンカーを取付け、橋台の移動・傾斜を防止する。</li> </ul> |
