### 第 3 編 桁端部の損傷と対策（WG3）

## 1. はじめに

## 2. 桁端部の損傷とその対策

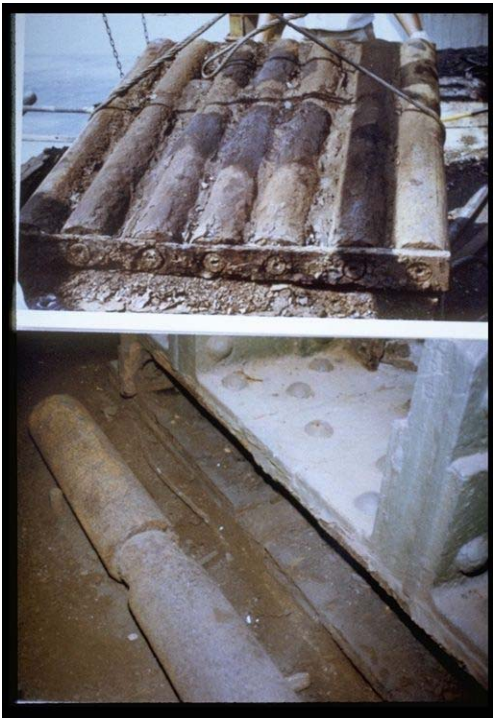
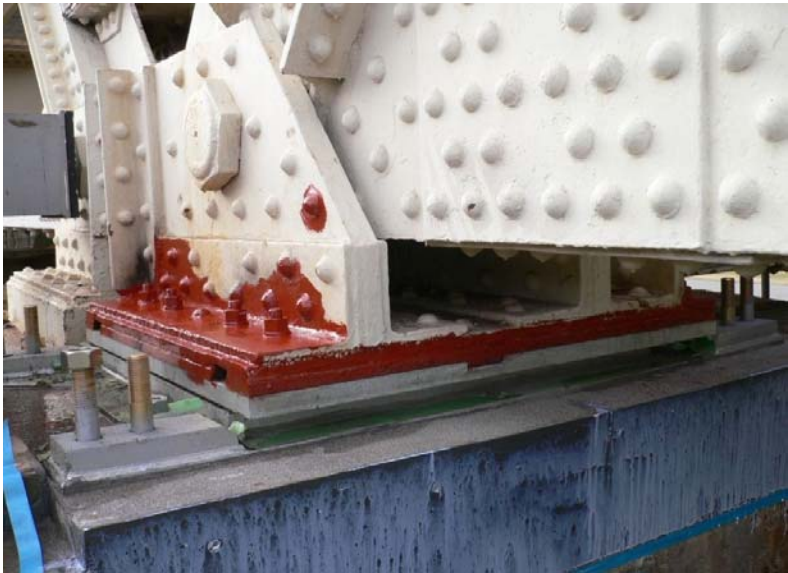
| 資料番号 | c-5 |

| 損傷原因 | 腐食・塵埃の堆積, シュー座破損 |

| 対策内容 | BPシューへの交換 |

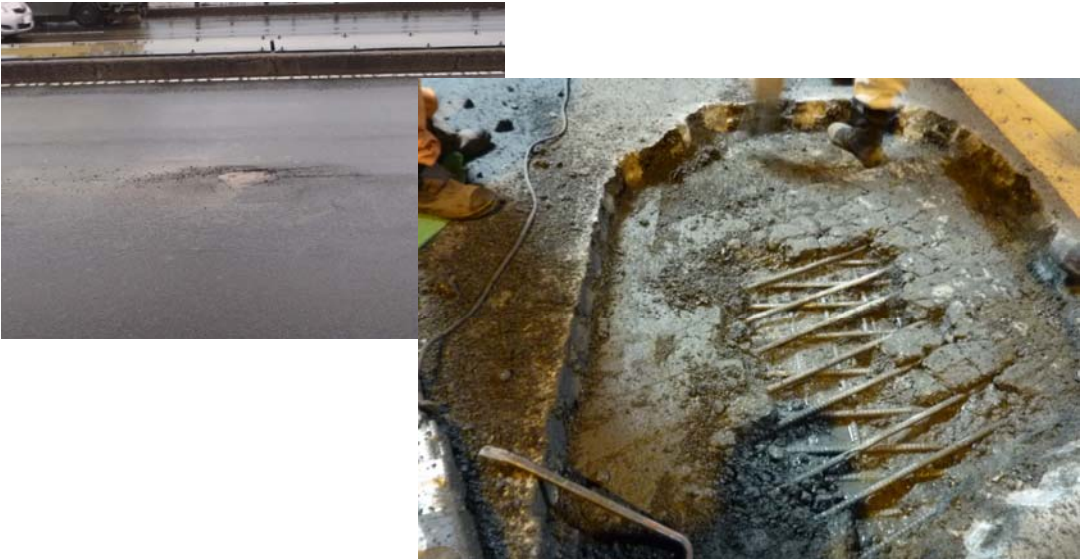
| 損傷状況 | <ul style="list-style-type: none"> <li>・床版上面に土砂化が発生し、鉄筋が露出している。</li> <li>・鉄筋の損傷は見られない</li> </ul> |

| 補修方法 | <ul style="list-style-type: none"> <li>・床版上面の打ち直し（防水層の設置）</li> </ul> |

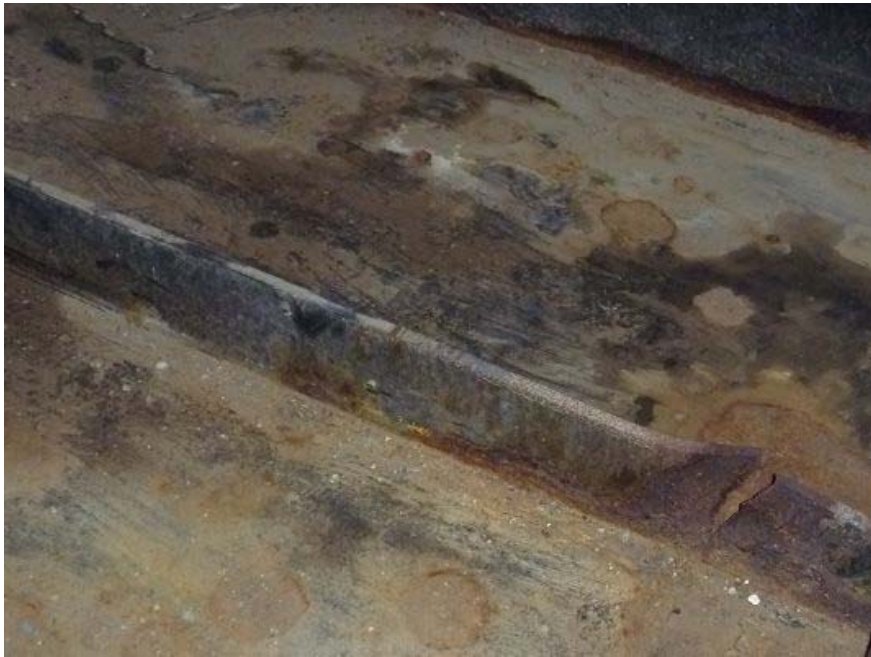
| 資料番号 | e-1 |

| 損傷状況 | <p>地震により箱桁の支点上補剛材・下フランジが座屈し、支点付近の縦リブが破断した</p> |

| 補修方法 | <p>下フランジ切除後、現場溶接にて新規部材を取り付け</p> <p>損傷部分を切除し、新規部材を現場溶接および高力ボルト接合にて取り付け</p> |

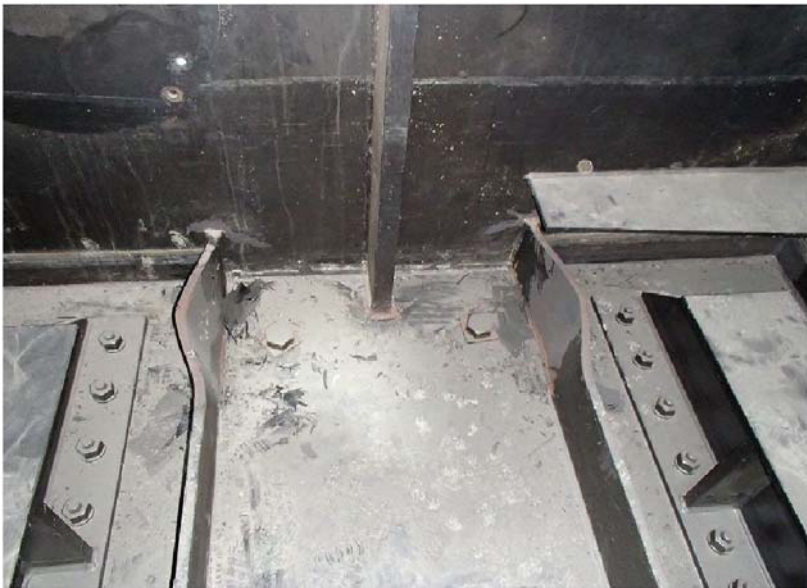
| 損傷状況 | <p>地震動により下部工側に設置された既設の変位制限構造と箱桁が衝突し、箱内のリブが変形したと推測</p> |

| 補修方法 | リブの部分的取替え、整形等が考えられる。合わせて、既設の変位制限構造と上部工に設置された突起との間に緩衝材の設置等を行う。 |

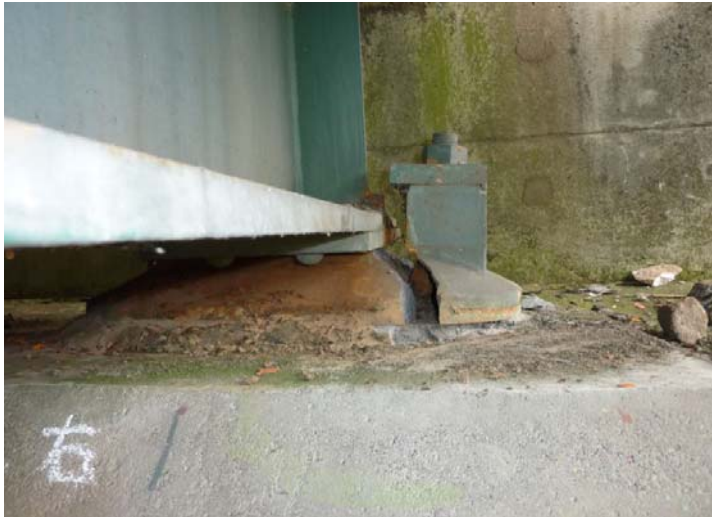
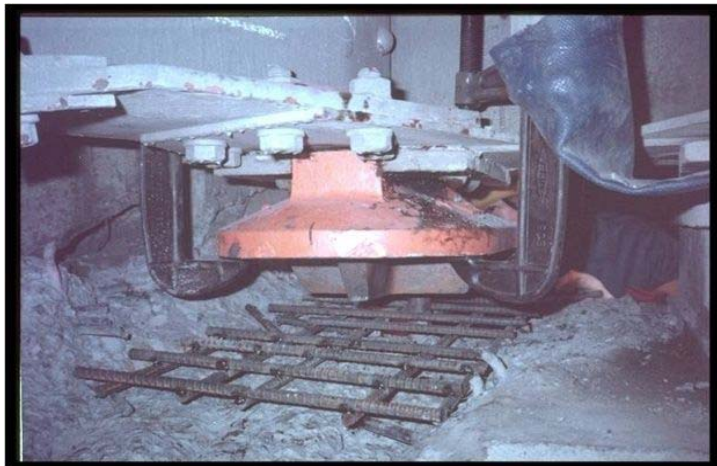
| 資料番号 | e-2 |

| 損傷原因 | 耐力不足 |

| 補修方法 | <ul style="list-style-type: none"> <li>・ 支承を所定の位置へセットする際に鋼製ライナーを使用する場合は、支承固定後必ず撤去すること。（沓座モルタルと同質の材料による場合は、埋殺しでも可）</li> <li>・ 沓座打替え材料は、あらかじめ作業条件下における強度発現時間を確認しておくのがよい。</li> </ul> |
| 特記事項 | <ul style="list-style-type: none"> <li>・ 連続桁で各支点毎に沓座補修を行ったために各支点高さがまちまちになり、桁の平面性が狂うことで桁本体に悪影響を及ぼすことがあることから、連続する橋梁全長にわたって支点高さをを行うのが望ましい。</li> <li>・ 異なる支承形式への交換の際は、同一支承線上の支承全てを交換する。</li> </ul> |

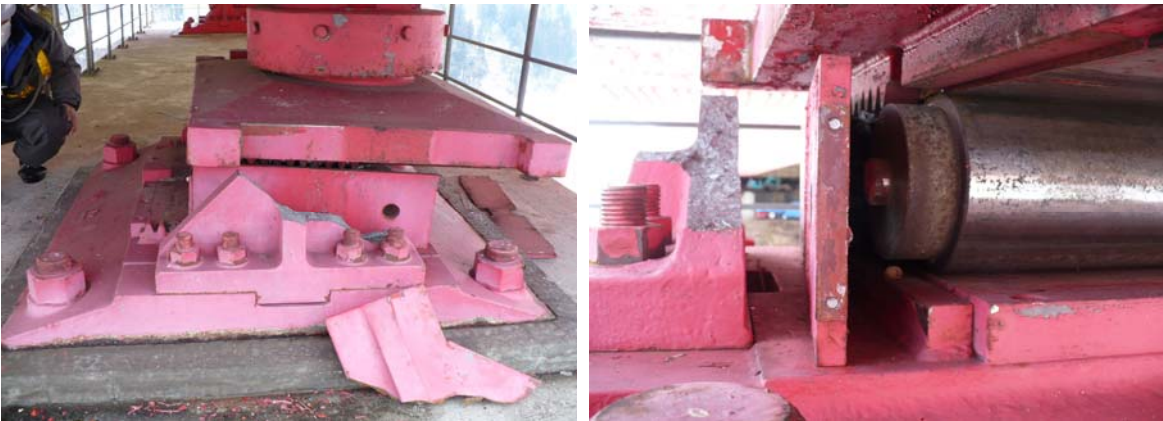
| 損傷状況 | <p>地震により支承が損傷<br/>ピボットローラー支承のサイドブロック破断及びローラーの逸脱</p> |

| 補修方法 | <p>既設支点前面に補剛材（仮設支点）を設置<br/> 仮設支点をジャッキアップし仮受けを行う<br/> 損傷した既設支承の撤去<br/> レベル2地震動で設計された支承を再設置</p> |

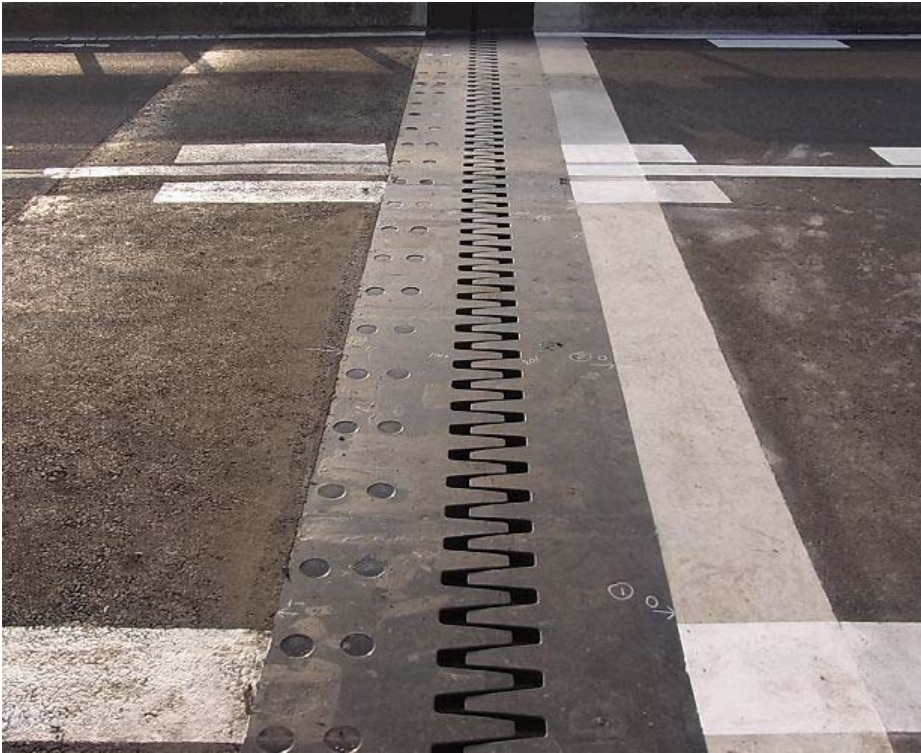
| 資料番号 | e-3 |

| 損傷状況 | <p>地震により伸縮装置の遊間量が過大となった</p> |

| 補修方法 | <p>伸縮装置の取替え</p> |

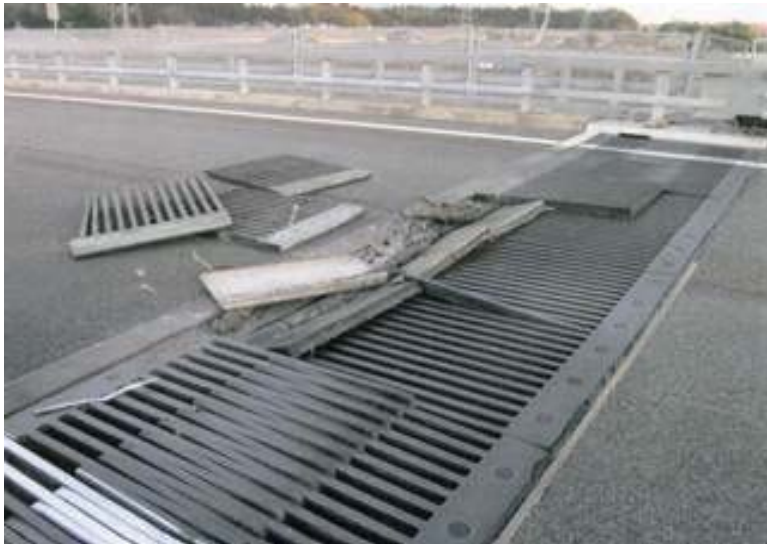
| 損傷状況 | <p>地震により伸縮装置が損傷<br/>鋼製フィンガージョイントのフェイスプレートの破断</p> |

| 補修方法 | <p>損傷した既設伸縮装置の撤去<br/>伸縮装置の再設置<br/>※支承の損傷により伸縮装置が破損したため、レベル2地震動で設計された支承を再設置</p> |

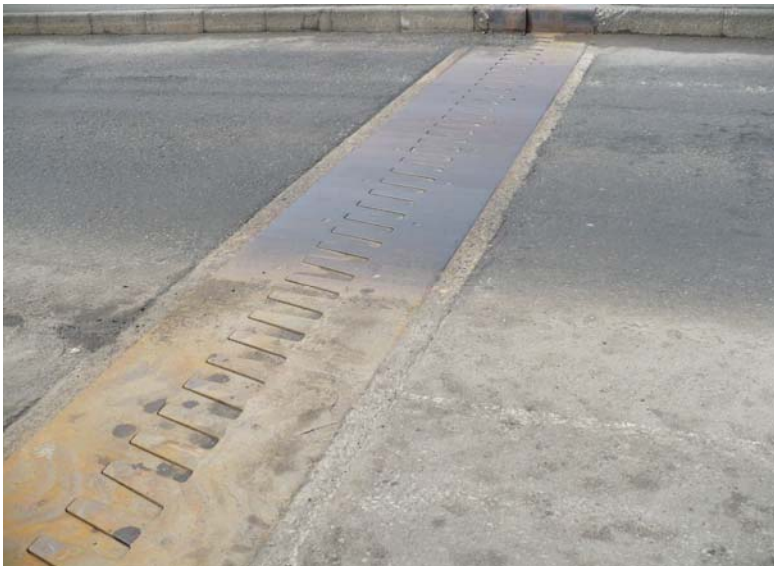
| 損傷状況 | <p>地震による伸縮装置の遊間異常<br/>上部工の地震時変位により、伸縮装置の遊間異常が発生した</p> |

| 補修方法 | <p>上部工を水平ジャッキで正規の位置へ移動<br/>※支承の損傷により上部工が移動したため、レベル2地震動で設計された支承を再設置</p> |

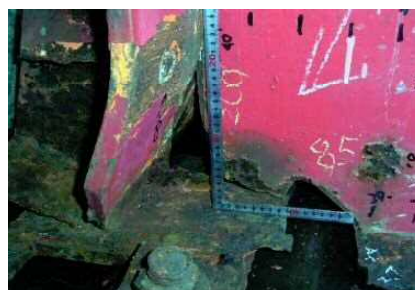
写真-1 腐食箇所が破断した例  
表-1 腐食パターンの分析

平成16年新潟県中越地方の地震において、桁端部の腐食箇所からの亀裂が発見された(写真-1)。鋼桁橋の端部は、風通しが悪く、湿気がこもりやすい上、伸縮装置からの漏水が滞水したり、端部に溜まった土砂が湿気を含むことで、鋼材が腐食しやすい環境といえる。
