4. 桁端部の損傷に対する補修設計

4-1. 桁端部に求められる性能

4-2. 腐食損傷した桁端の耐力（文献調査）

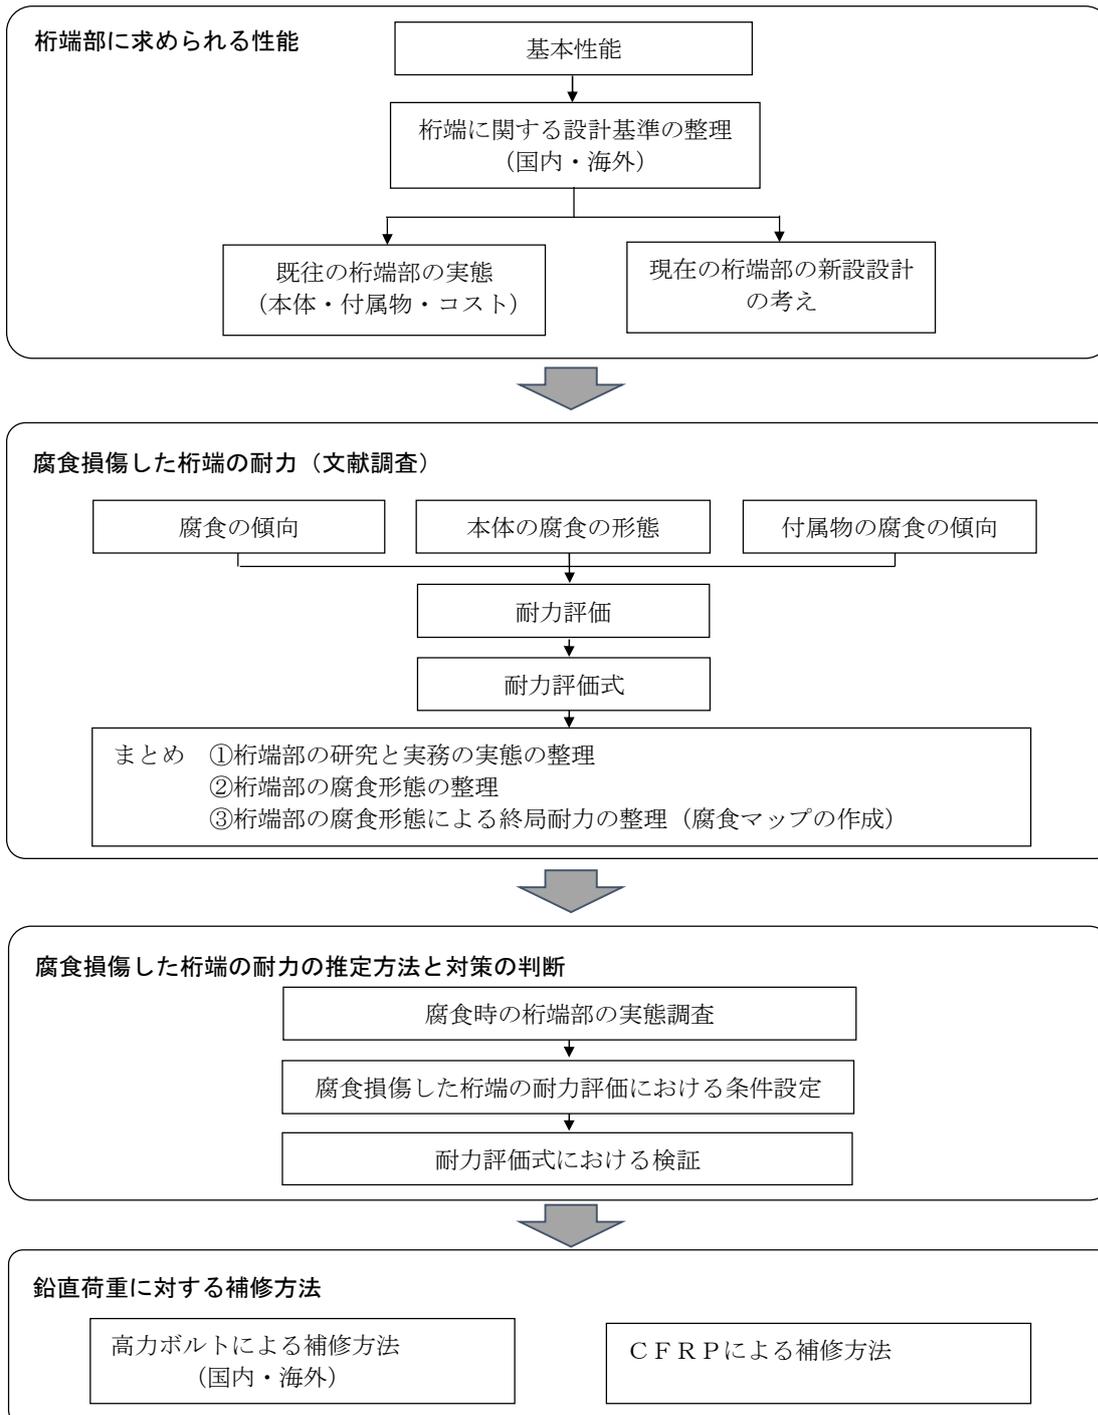
図 桁端部の損傷に対する補修設計の流れ

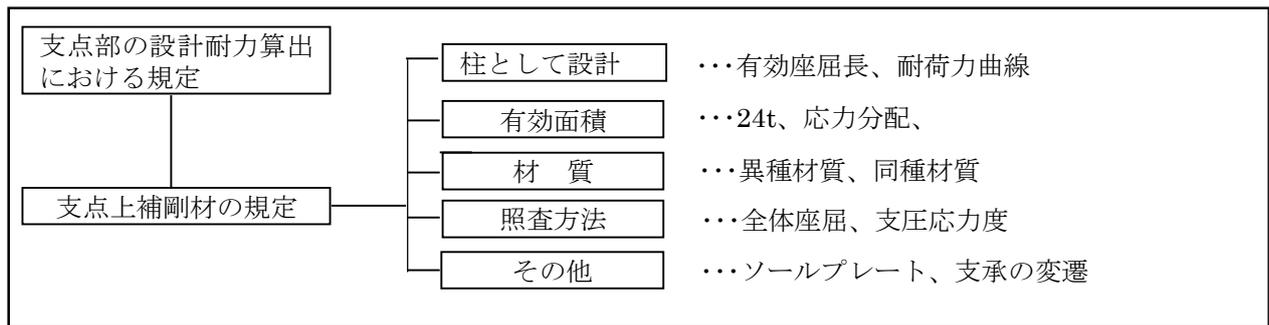
図 4-1-3 既往研究における支点部の設計耐力算出における条件

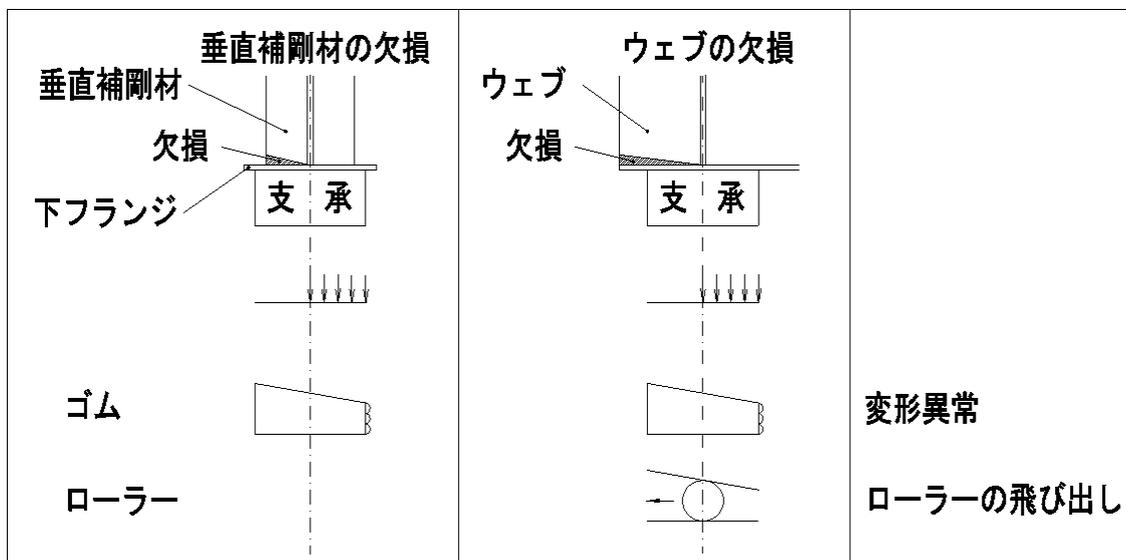
図 4-2-12 桁端部の主桁が腐食した場合の支承への影響イメージ図

垂直補剛材に欠損が生じた場合、荷重伝達が非対称となり偶力が発生すると考えられる。鉛直バネを有するゴム支承などは回転を生じ、片側だけに応力が集中し変形異常が生じることが想定される。

ウェブに欠損が生じた場合も同様に偶力が発生すると考えられる。ゴム支承は上記同様に変形異常が生じ、ローラー支承は上面が傾くことによりローラー自体が飛び出す恐れがある。

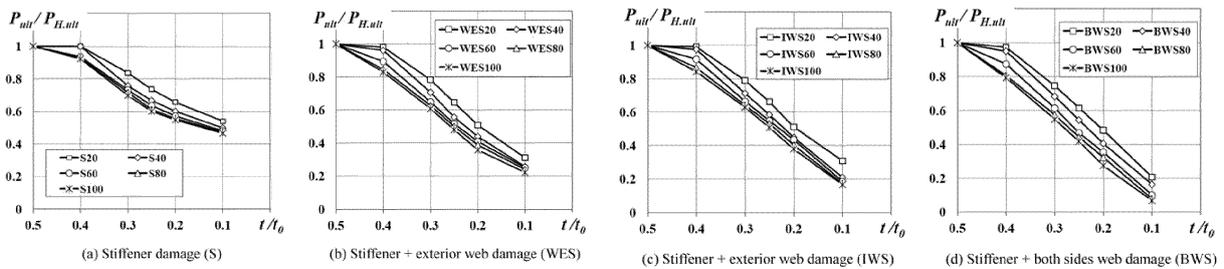
Figure 15. Load-displacement curves for the case with stiffener plus both sides web damage.

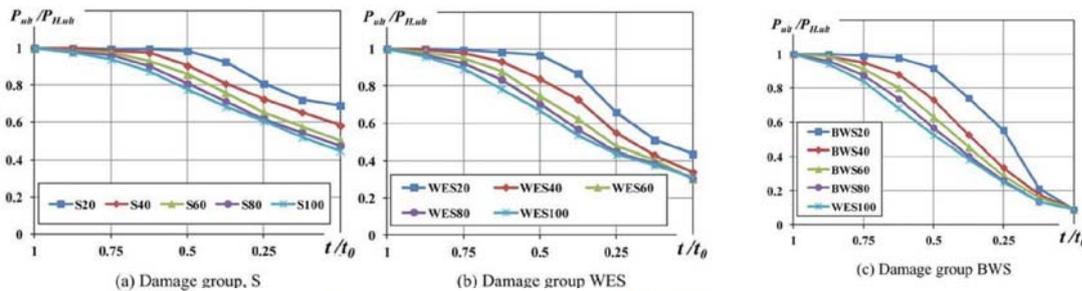
Figure 26. Residual strength versus residual thickness plot.

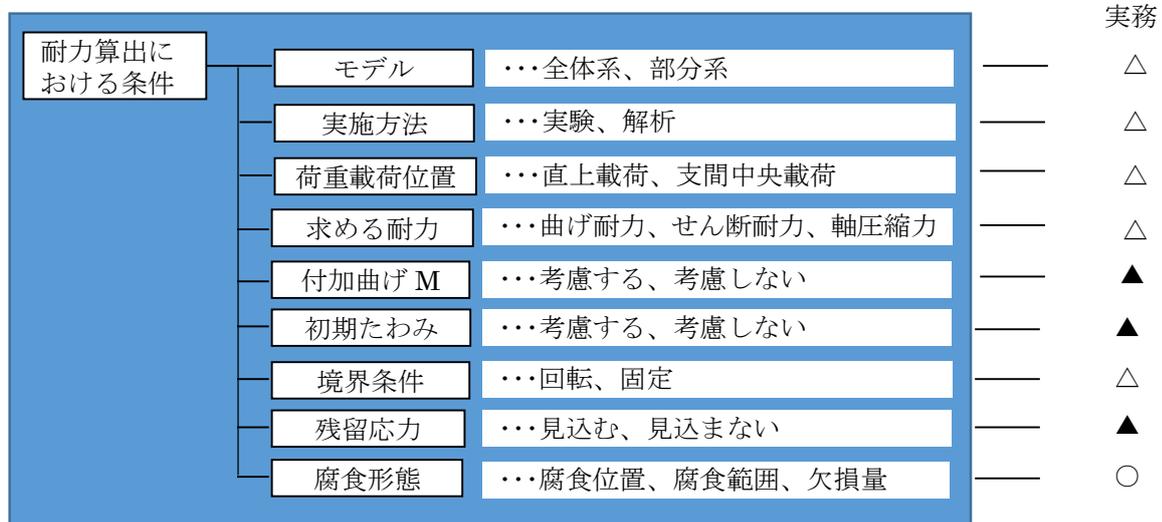
既往の研究において、桁端部の終局耐力が腐食によって、どのように低下するかについて、各条件を設定して解析・実験がされている。条件を整理すると図 4-2-13 の通りである。

※○：点検・補修設計・補強設計において、必ず考慮する条件

△：補修設計・補強設計において、必要に応じて解析を行い、耐力算出において考慮する条件

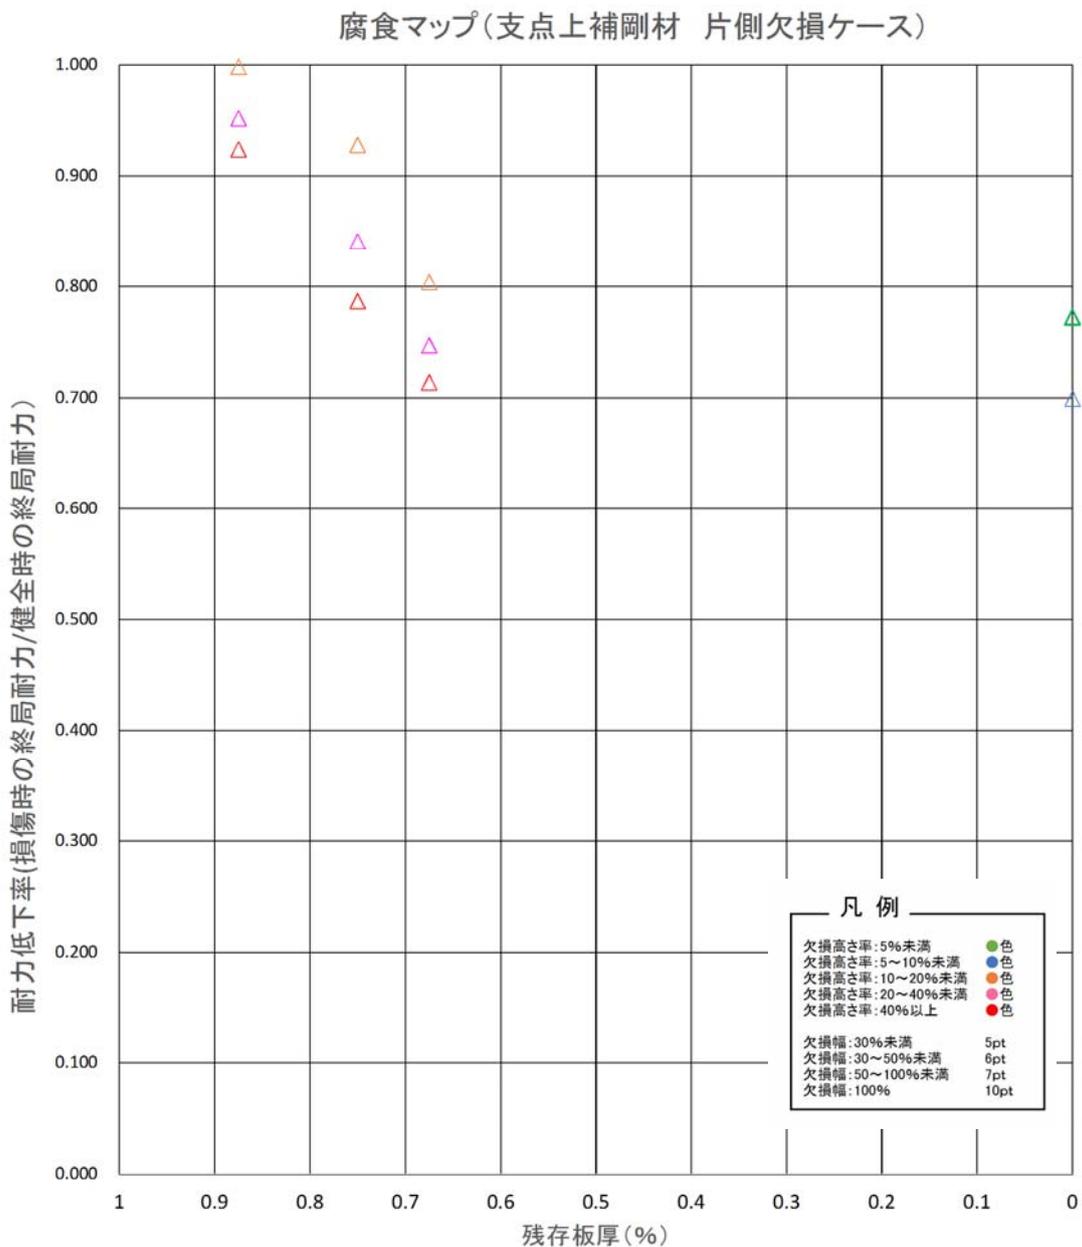
①ケース：支点上補剛材（片側欠損）

- ・欠損高が桁高の 10%未満であれば、完全欠損した場合でも健全時の終局耐力の 70%の残存耐力がある。
- ・欠損高が桁高の 10%以上であり、減厚 30%程度であれば、健全時の終局耐力の 70%の残存耐力がある。

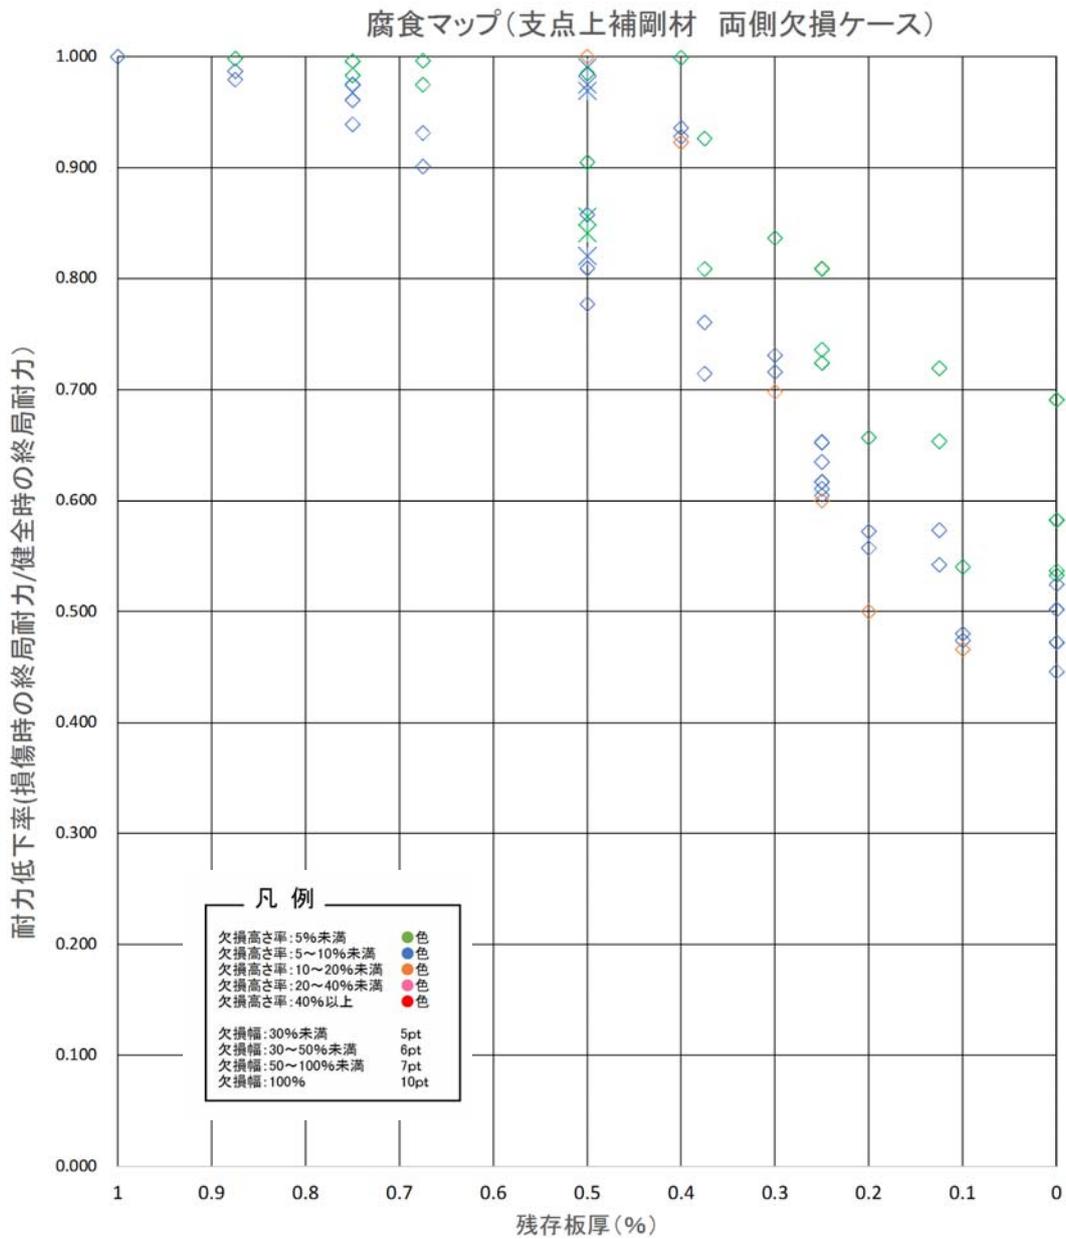
②ケース：支点上補剛材（両側欠損）

- ・解析結果と実験結果では大きな差異は見られない。
- ・レンジ幅はあるものの、欠損減厚と耐力低下率に関して一定の関係がみられる。
- ・欠損高が桁高の 5%以内であれば、完全欠損した場合でも健全時の終局耐力の 50%の残存耐力がある。
- ・欠損高が桁高の 10%以上であれば、完全欠損した場合でも健全時の終局耐力の 40%の残存耐力がある。

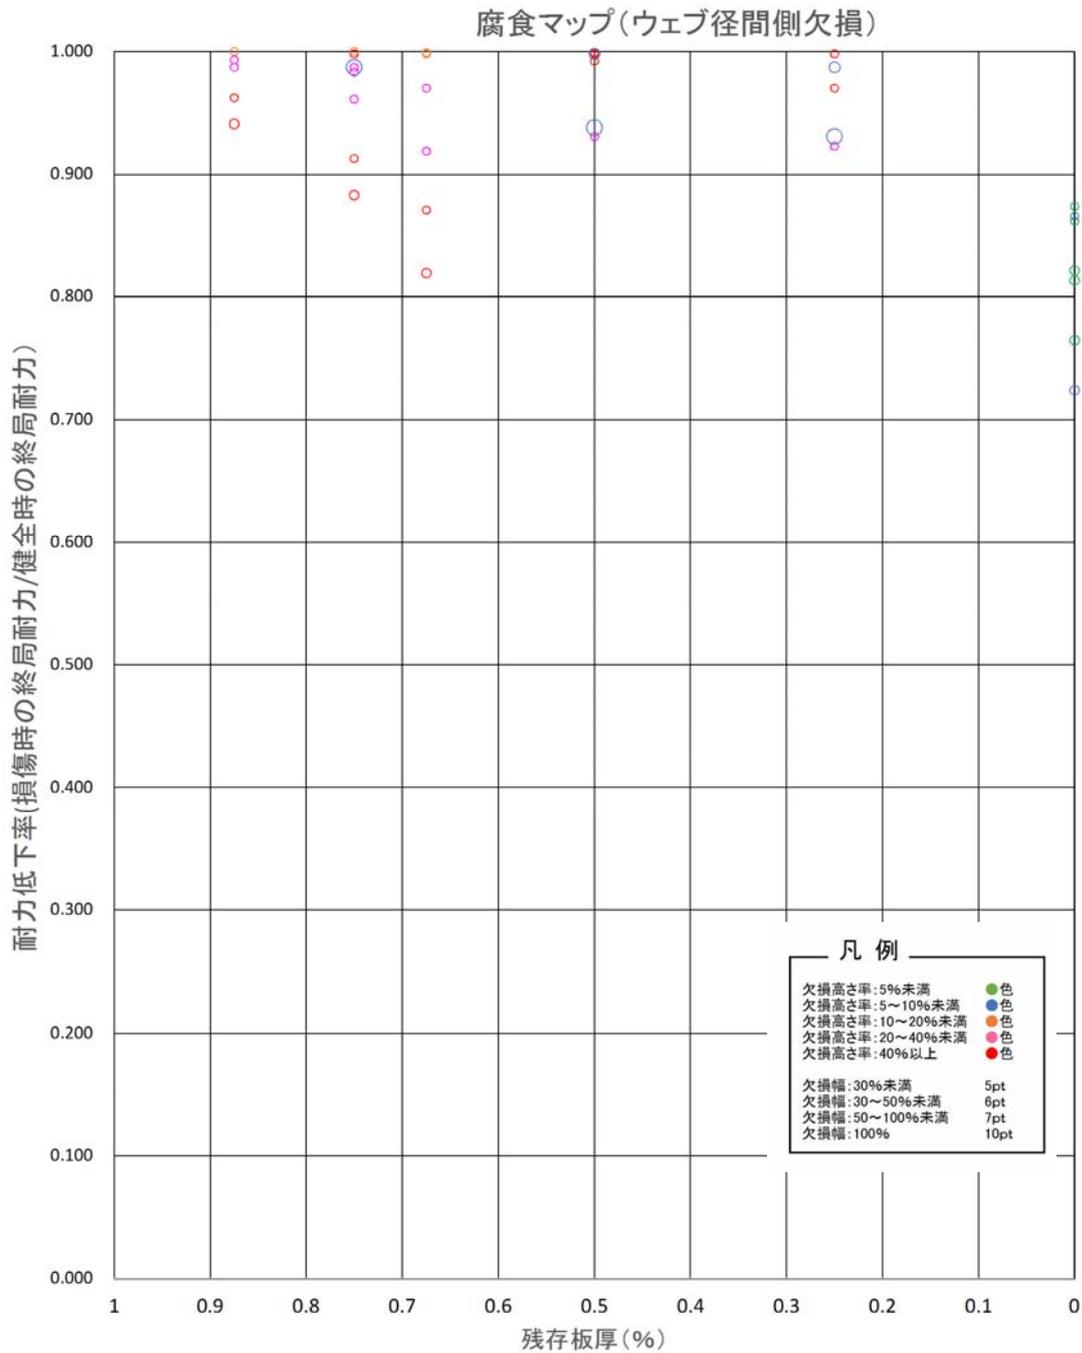
③ケース：ウェブ径間側欠損

- ・欠損高が桁高の10%以内であれば、完全欠損した場合でも健全時の終局耐力の70%の残存耐力がある。
- ・パネル全体が欠損した状態(欠損高10%以内)であれば、健全時の終局耐力の90%の残存耐力がある。
- ・欠損高が桁高の10%以上であり、減厚30%程度であれば、健全時の終局耐力の80%の残存耐力がある。

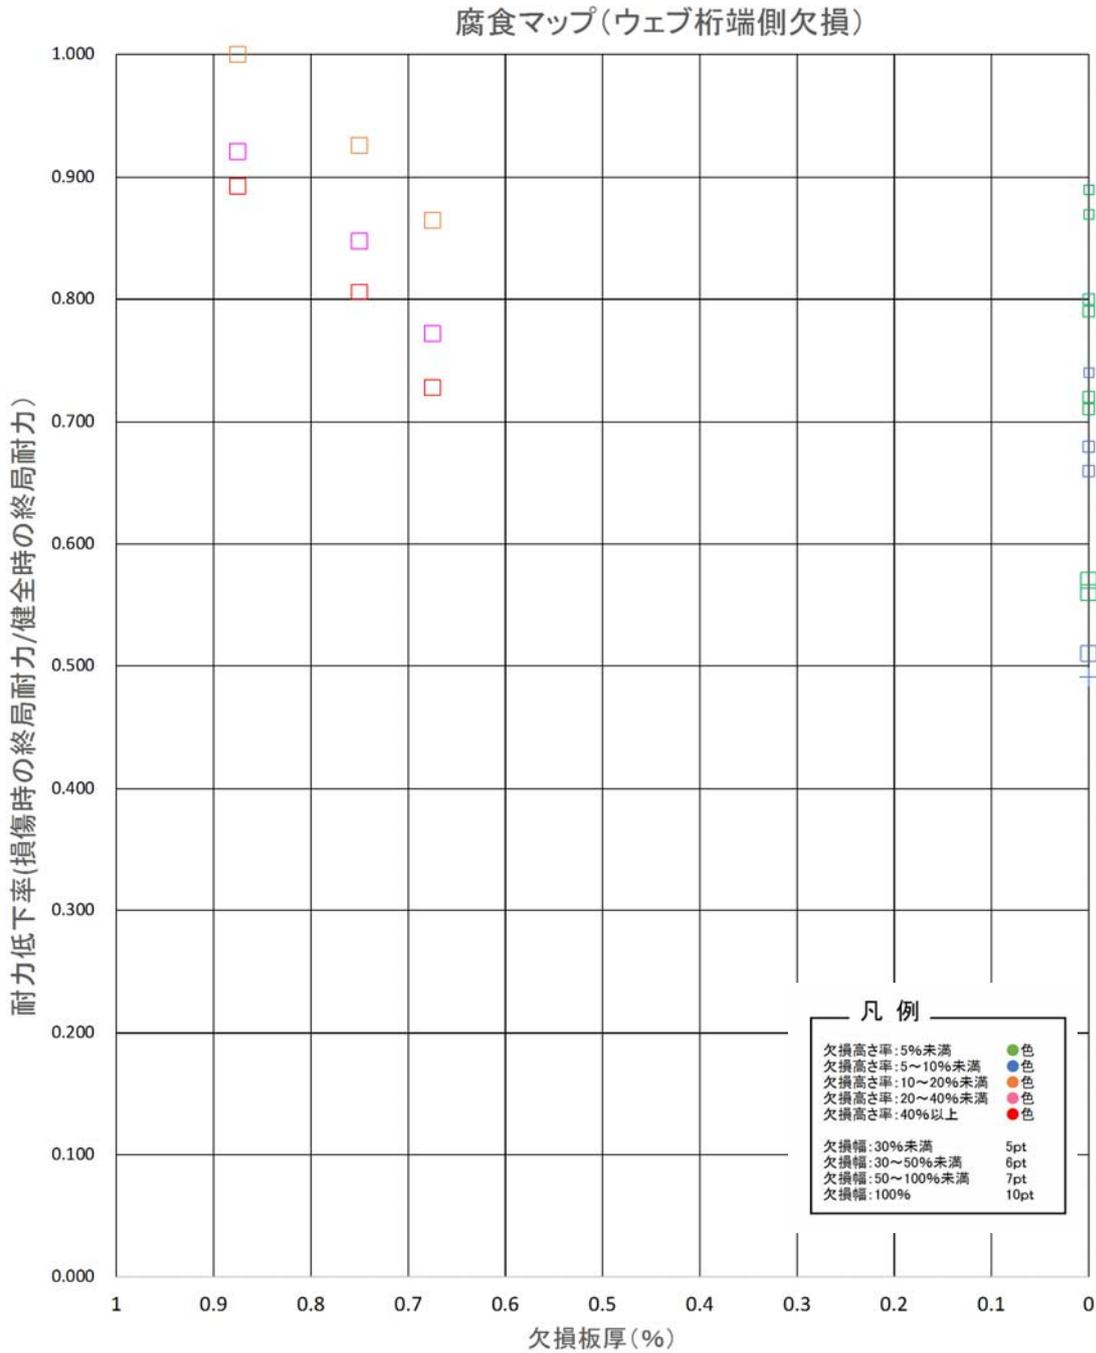
④ケース：ウェブ桁端側欠損

- ・欠損高が桁高の10%以内であれば、完全欠損した場合でも健全時の終局耐力の50%の残存耐力がある。
- ※完全欠損した状態では実験結果と解析結果は低下率に大きな差異はない。
- ※径間側欠損よりも耐力の低下率は大きい。
- ・欠損高が桁高の10%以上であり、減厚30%程度であれば、健全時の終局耐力の70%の残存耐力がある。

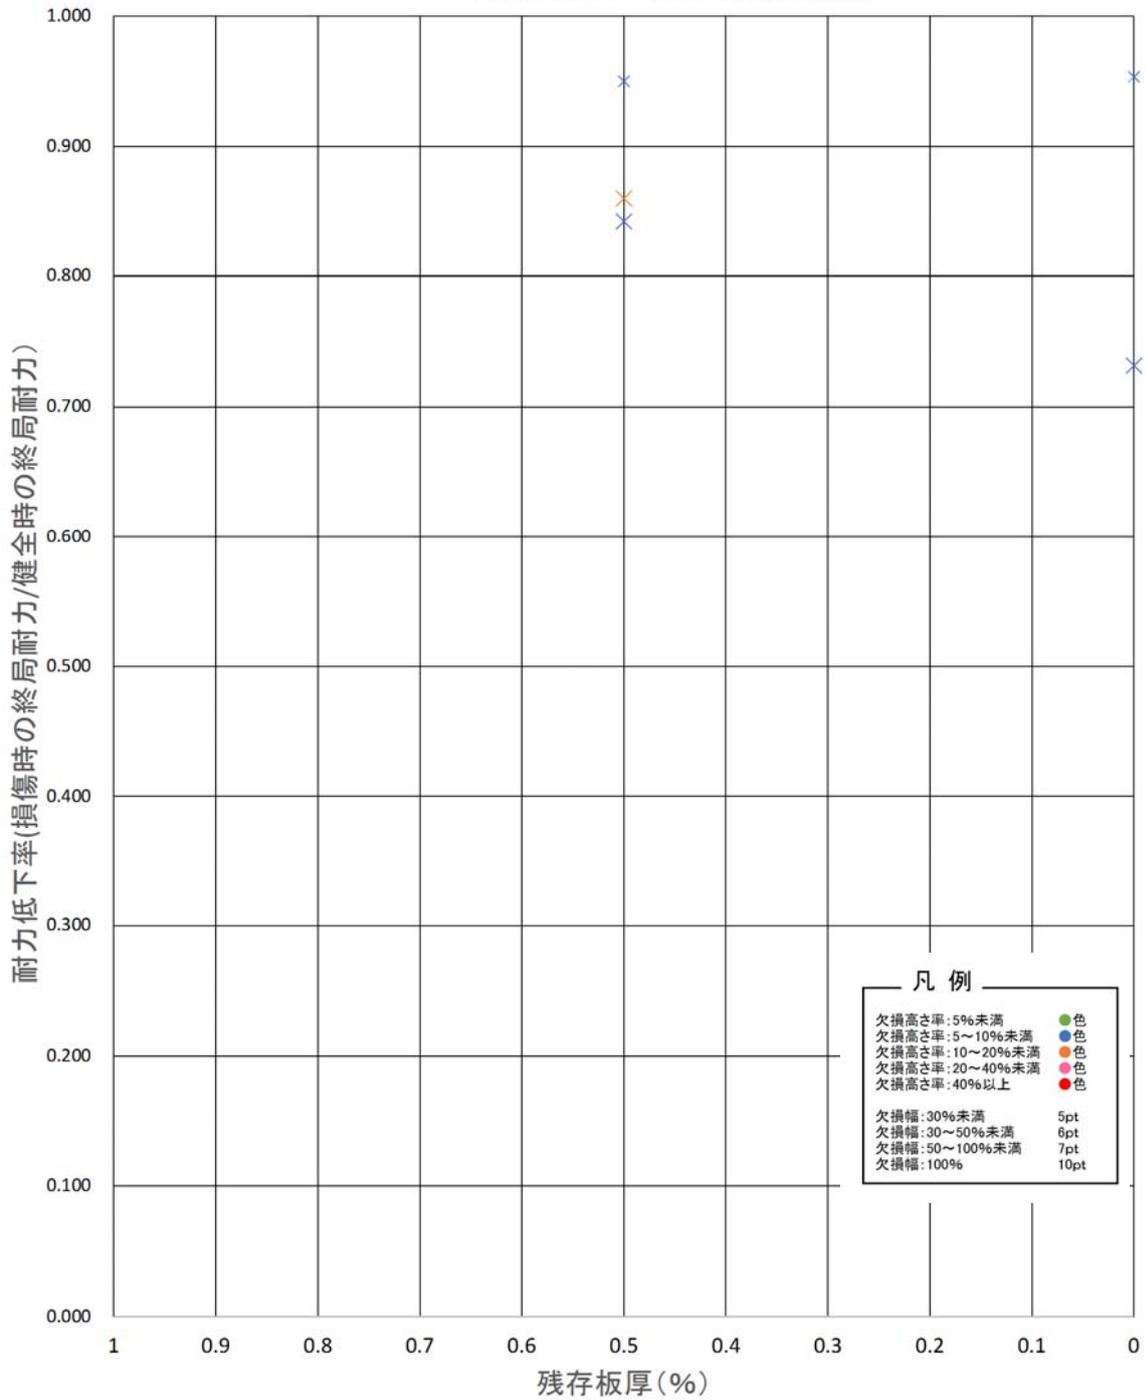
腐食マップ(ウェブ両側欠損)

- ウェブが両側欠損（欠損高 10%未満）で支点上補剛材が健全であれば、完全欠損しても健全時の終局耐力の 70%の残存耐力がある。

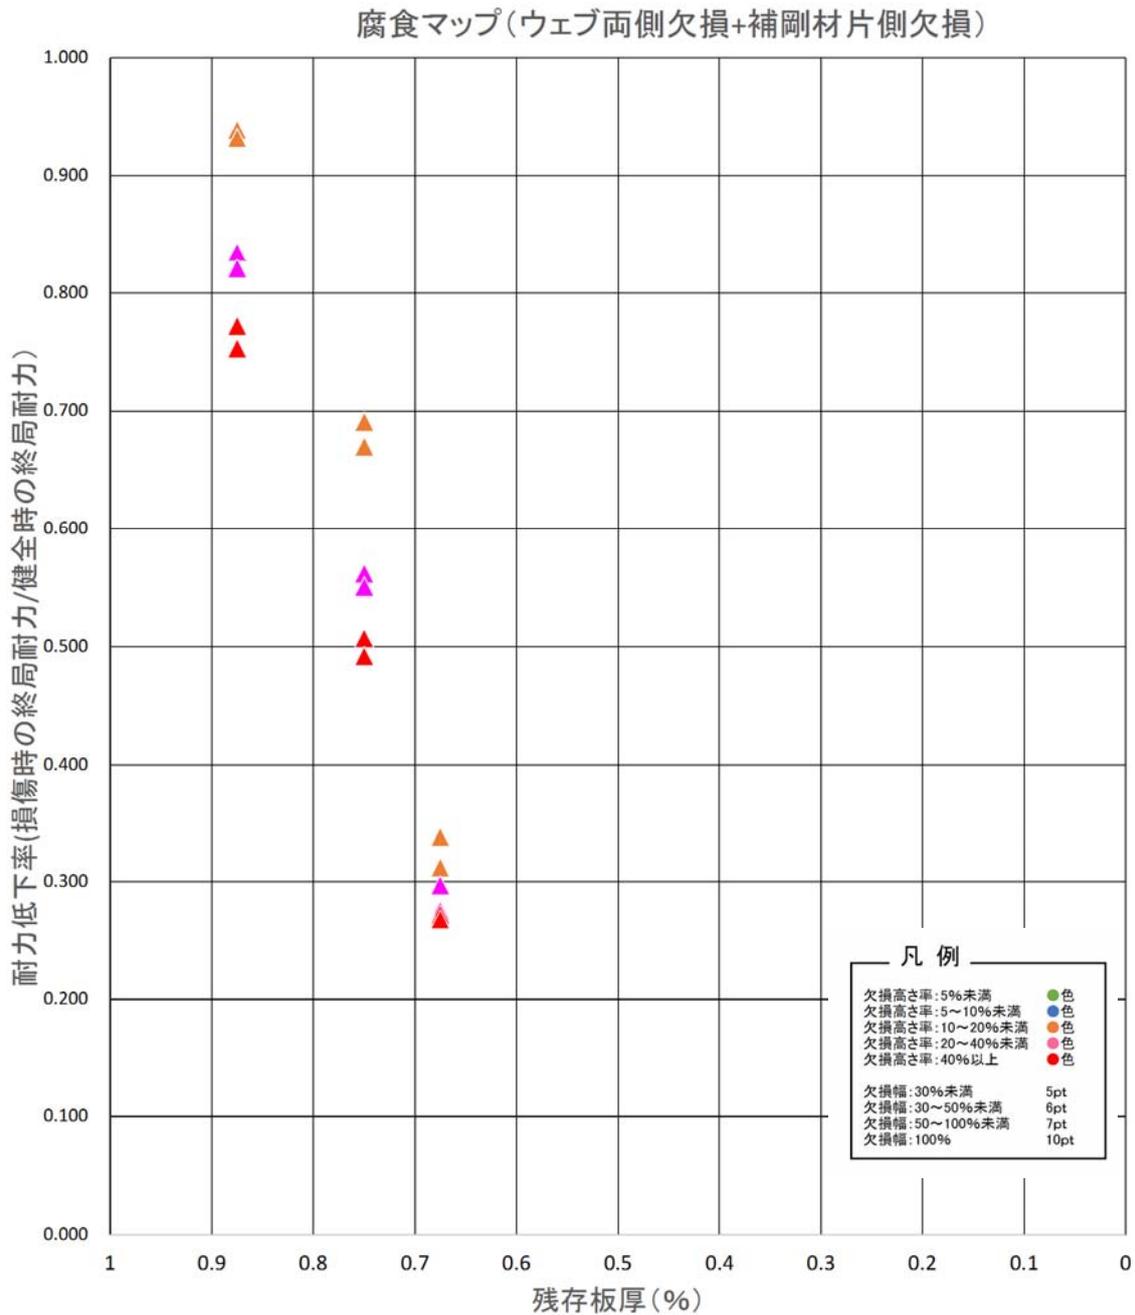
⑥ケース：ウェブ両側欠損+補剛材片側欠損

- 欠損高 10%以上の場合、欠損板厚に対する耐力低下率は大きい。減厚が 8 割の場合は健全時の終局耐力の 50%の残存耐力があり、減厚が 7 割の場合には、健全時の終局耐力の 30%の残存耐力がある。

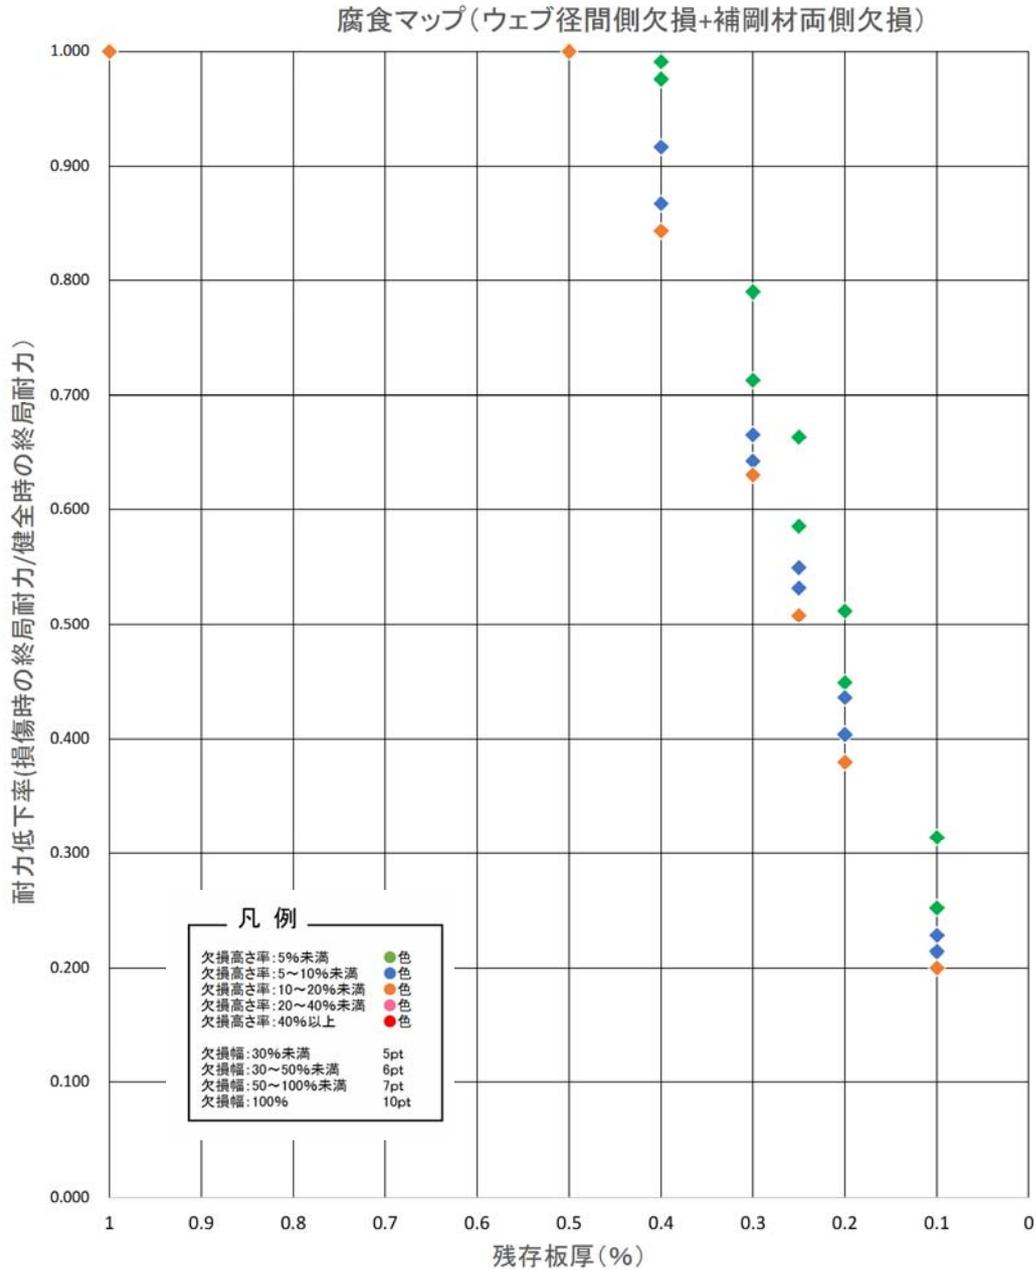
⑦ケース：ウェブ径間側欠損+補剛材両側欠損

- ・ 5割程度減厚しても、耐力低下は生じない。

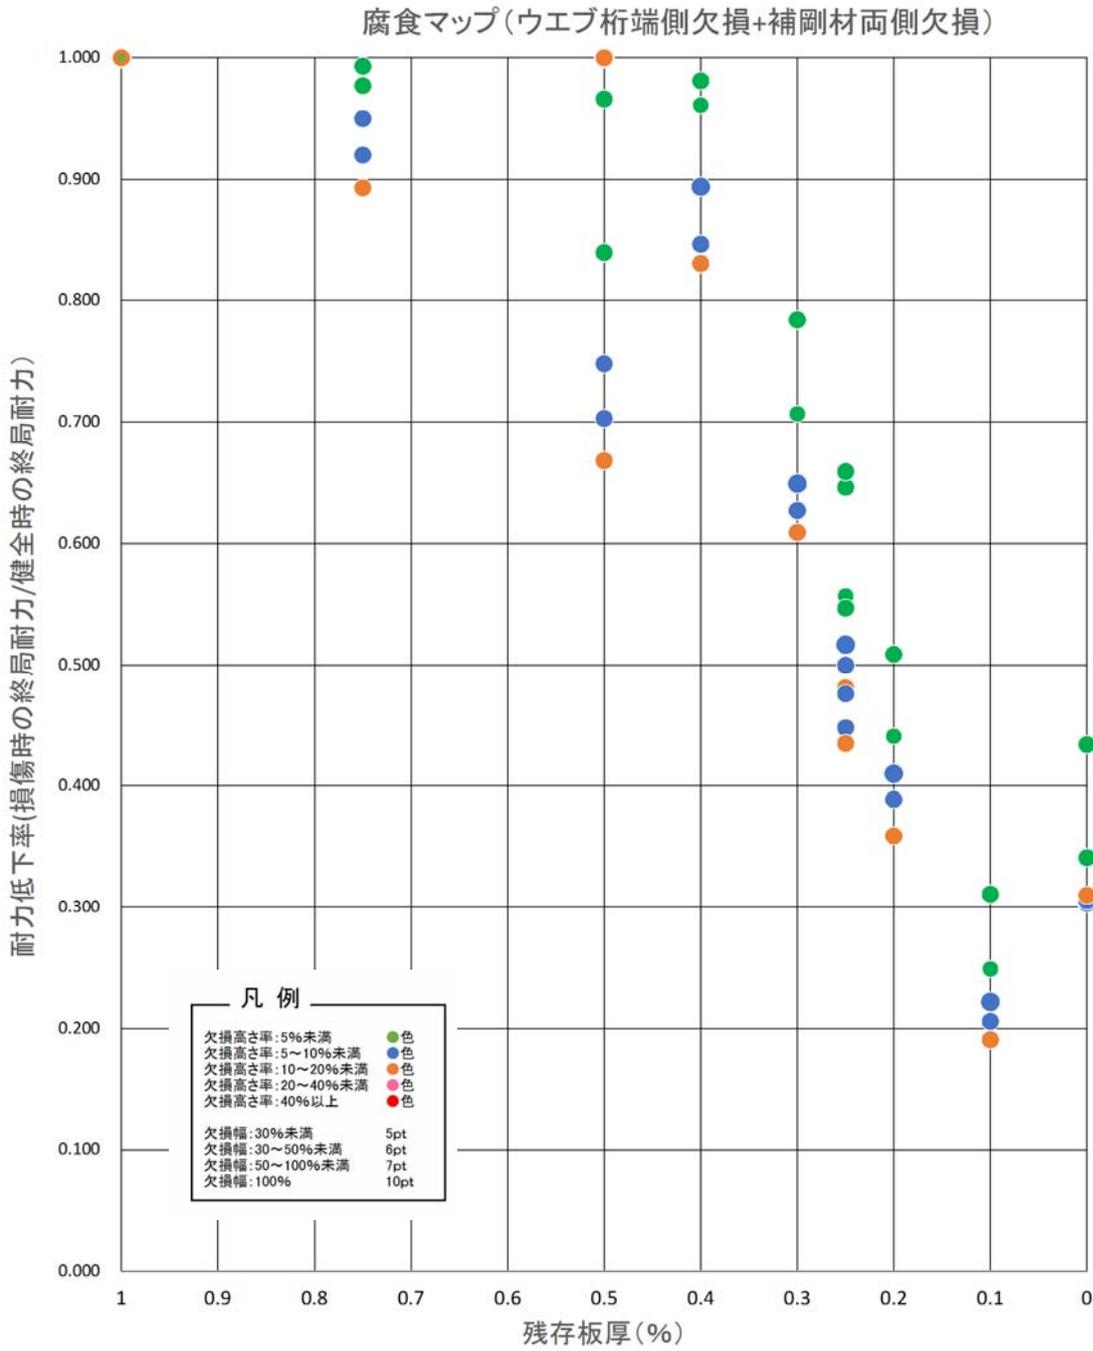
⑧ケース：ウェブ桁端側欠損+補剛材両側欠損

- ・桁高よりも欠損板厚の耐力低下率が大きい。
- ・7割減厚した場合は健全時の終局耐力の約50%の残存耐力がある。

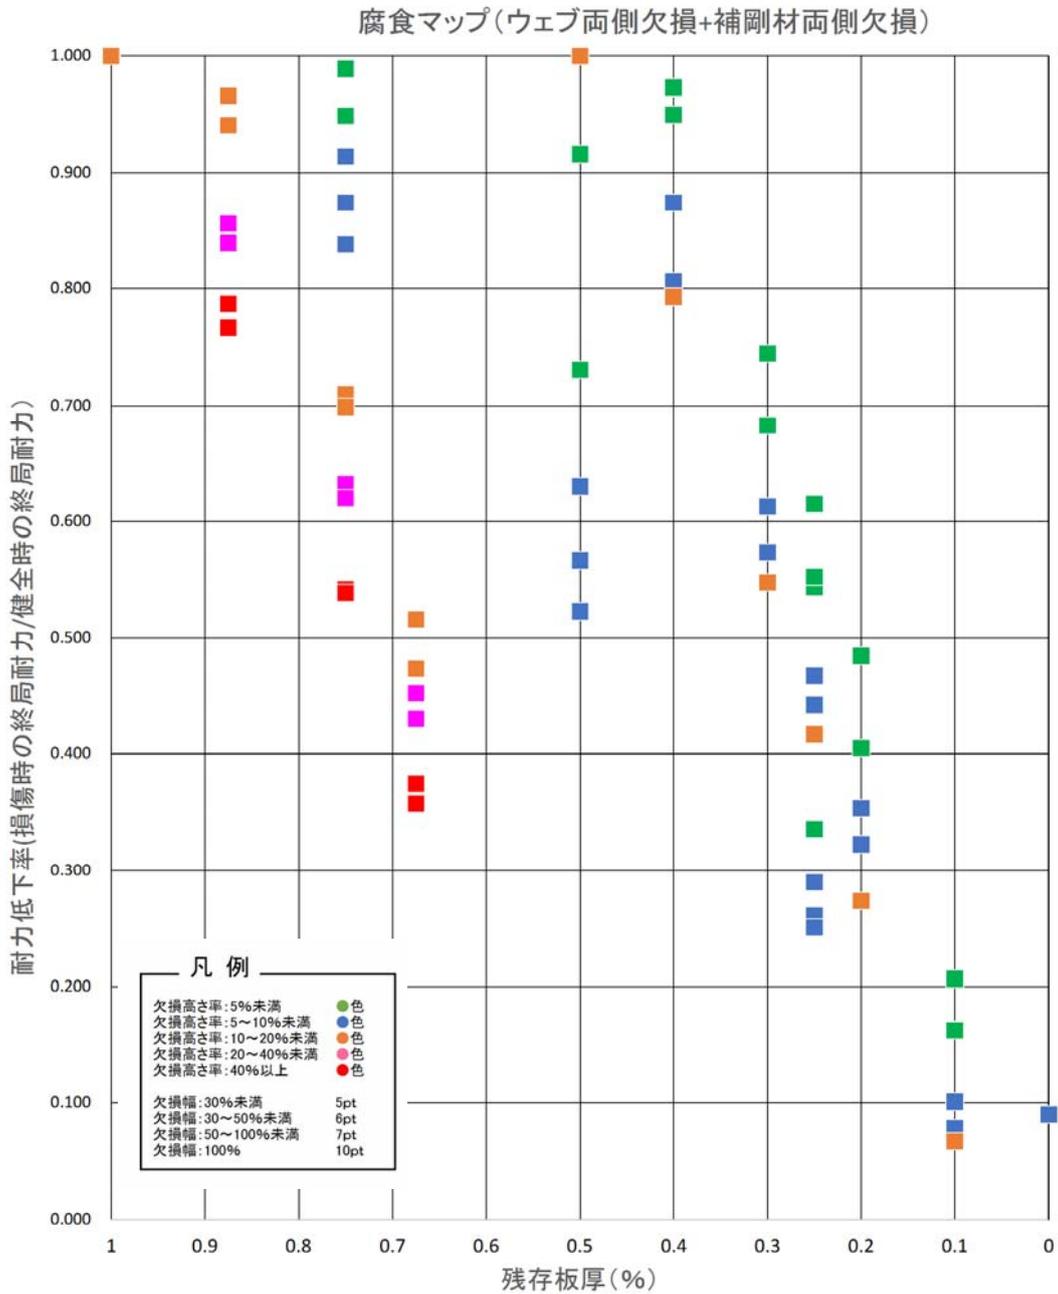
⑨ケース：ウェブ両側欠損+補剛材両側欠損

- ・欠損高 10%以上の場合は、欠損板厚に対する耐力低下率は大きい。
- ・欠損高 10%未満の場合は、健全時の終局耐力の 50%の残存耐力がある。

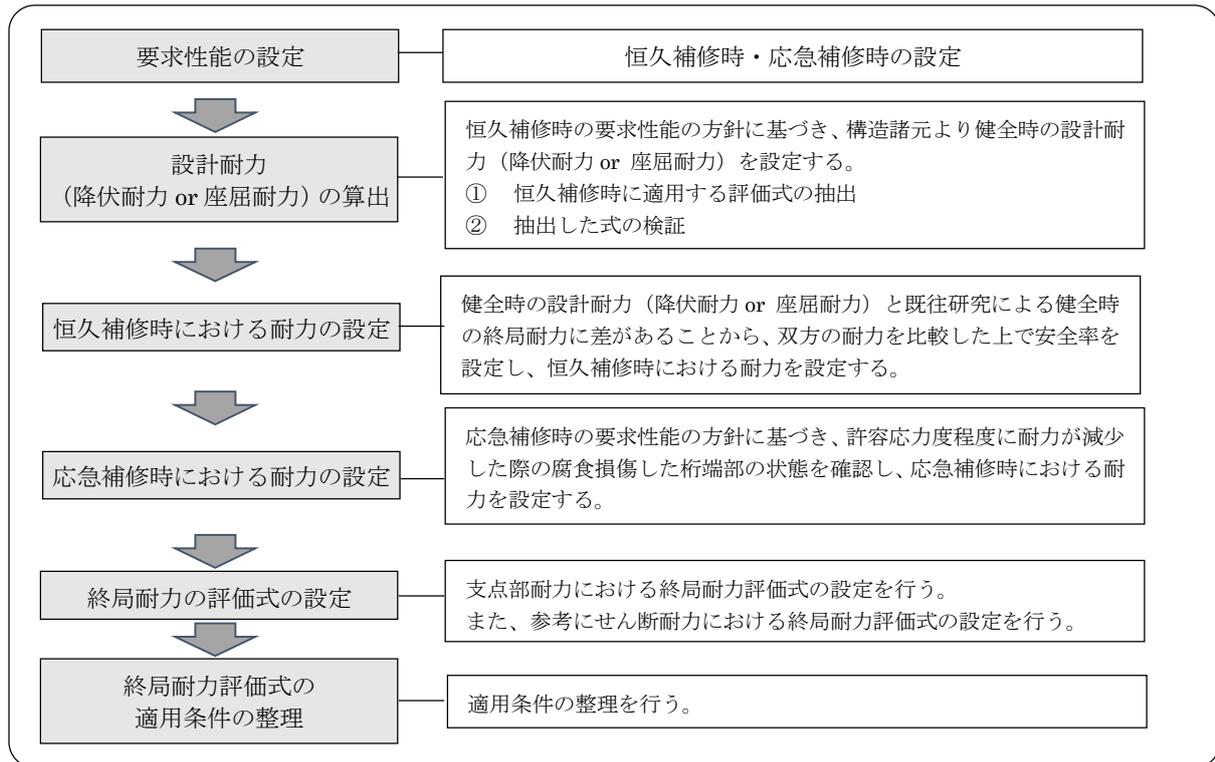
図 4-3-1 桁端部の耐力推定方法の手順

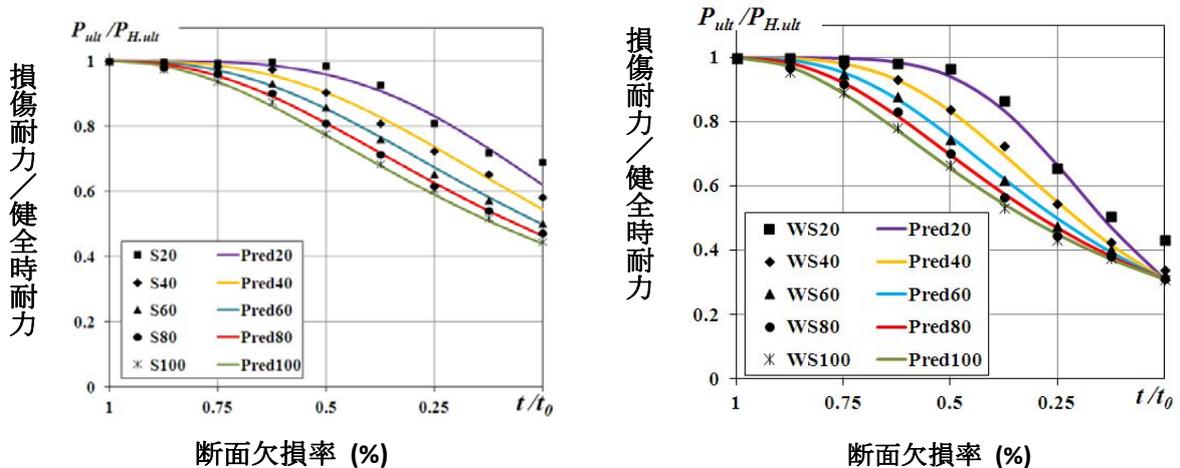
図 4-3-7 部材の損傷における終局耐力の数値予測値

当部会では、この佐々木らが提案した桁端部の耐荷力の低下の推定式を利用する。

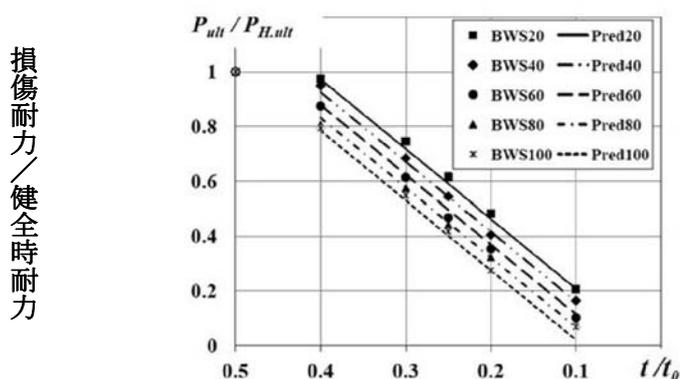
Figure 17. Correlation between numerical and predicted results for stiffener plus web damage (BWS).

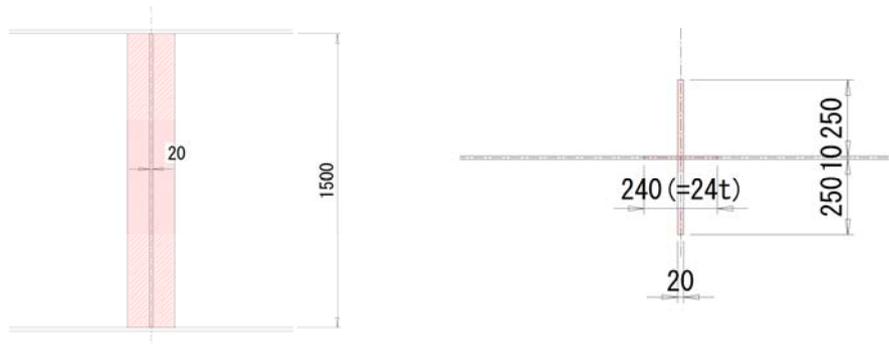
対象箇所	: I断面の支点部
桁高	: 1500mm
支点上補剛材断面	: 250×20
腹板厚	: 10mm
ウェブ材質	: SM490Y
支点上補剛材材質	: SS400

図 4-3-9 試行条件における構造諸元

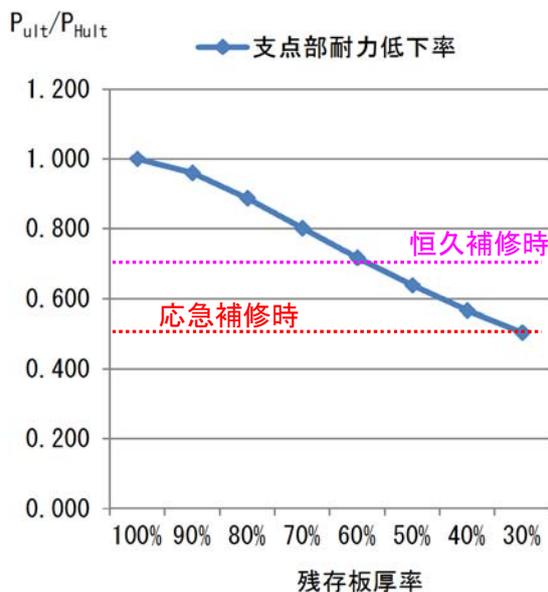
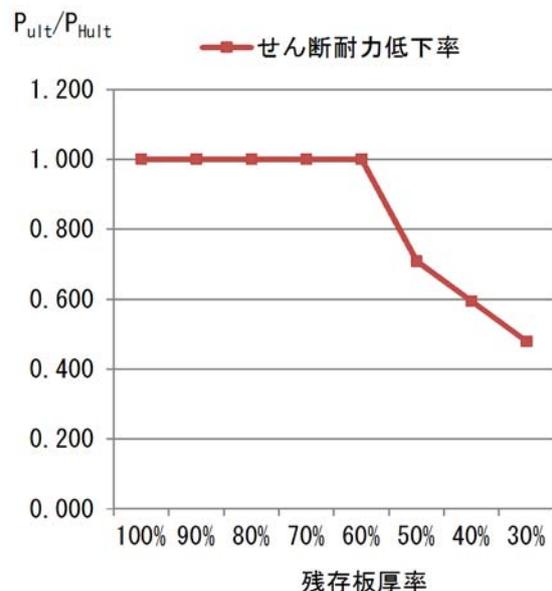
支点補剛材両側欠損している場合の推定式に基づく、残存板厚率に対する支点部耐力低下率を示し、前節で設定した恒久補修時の目安値（終局耐力/1.4≒70%）、応急補修時の目安（終局耐力/2≒50%）を左図に示す。

【恒久補修時】腐食高が 300mm の場合、支点上補剛材の残存板厚が 60%程度であれば設計耐力を満たすことになる。腐食高が 300mm、残存板厚 60%未満であれば、恒久補修の対象となる。

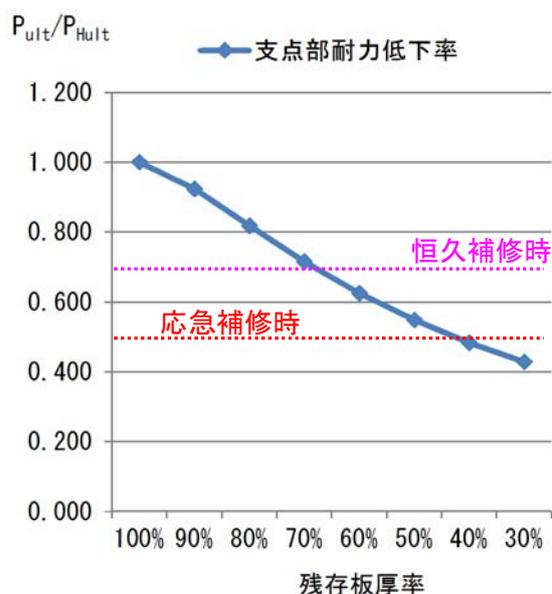
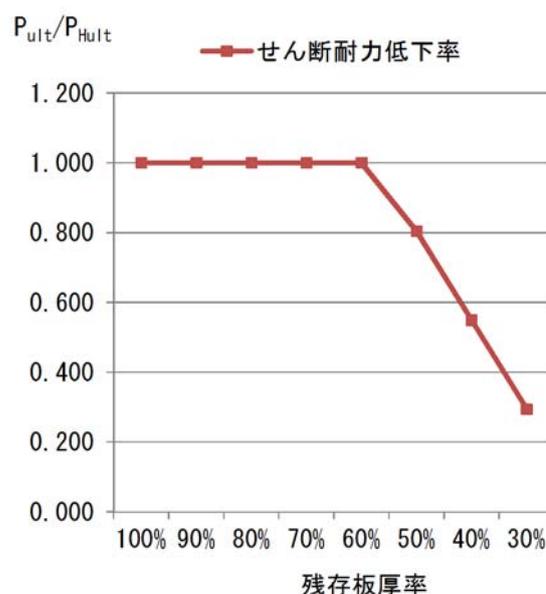
支点補剛材両側欠損およびウェブ両側欠損している場合の推定式に基づく、残存板厚率に対する支点部耐力低下率を示し、前節で設定した恒久補修時の目安値（終局耐力/1.4≒70%）、応急補修時の目安（終局耐力/2≒50%）を左図に示す。

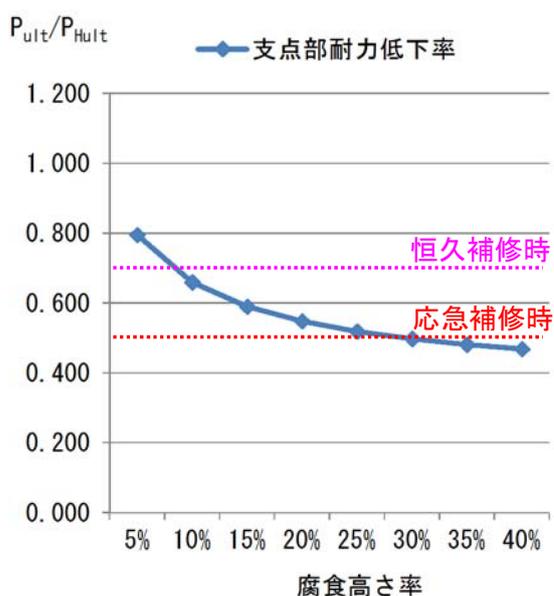
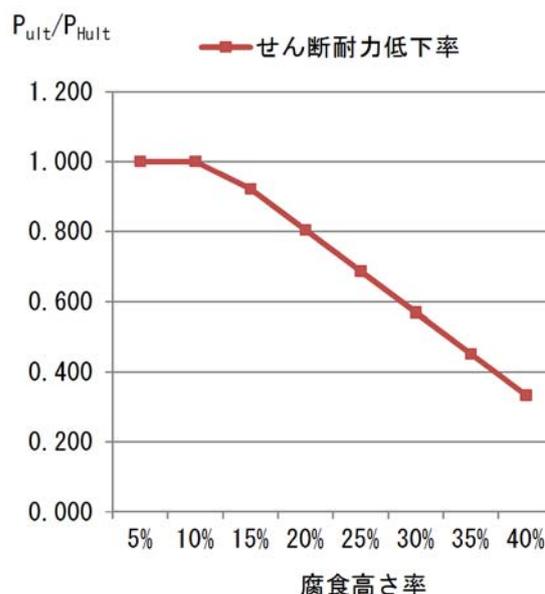
支点補剛材両側欠損およびウェブ両側欠損している場合の推定式に基づく、残存板厚率に対する支点部耐力低下率を示し、前節で設定した恒久補修時の目安値（終局耐力/1.4≒70%）、応急補修時の目安（終局耐力/2≒50%）を左図に示す。

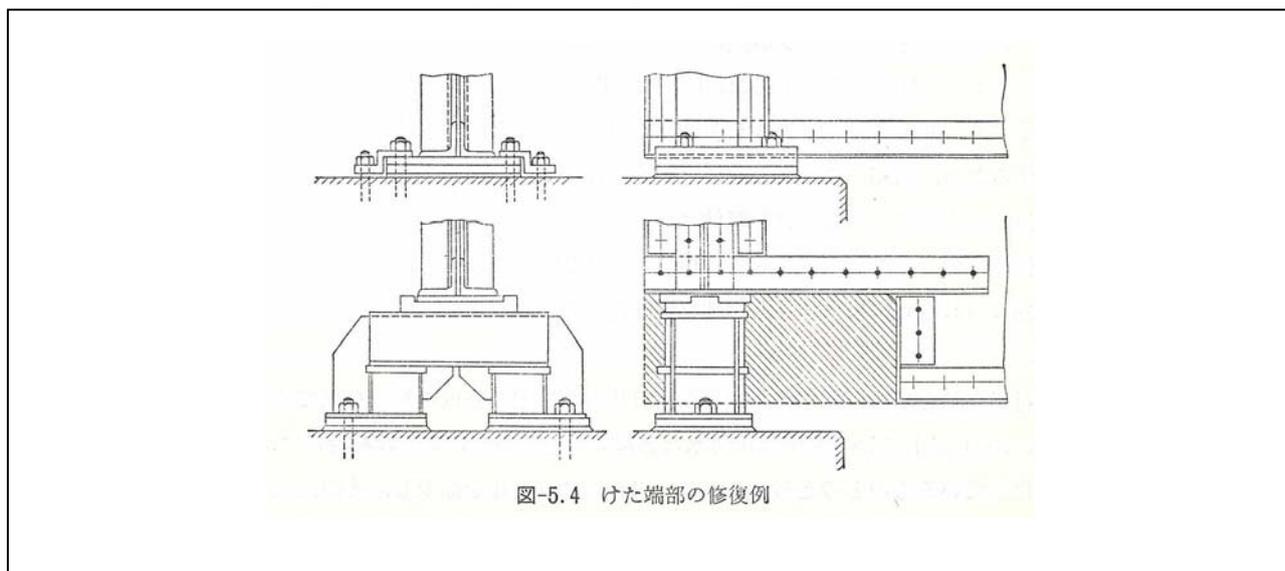
鋼橋の腐食は、凍結防止剤の飛散や局所的な漏水の影響により部分的に生じることが多い。特に伸縮装置からの漏水に起因する局所的な腐食が顕著である。この腐食による補修方法は、昭和40年代にはすでに、実施されている。例えば、(社)日本道路協会、道路橋補修便覧、昭和54年2月に参考文献として記載されている「首都高速道路の点検補修に関する調査研究報告書(Ⅱ)、首都高速道路協会、昭和50年3月」では支承周辺の部材の腐食に対して補修した事例であるが、腐食が激しく補強板を当てることができないので図4-4-1のように支承をかねた修復を行っていた。これは図4-4-1の破線で示す部分のフランジと腹板を切除し、新たに下フランジに山型鋼を取り付けて支承を新しくするものである。

図 4-4-1 昭和 45 年当時の補修例¹⁾

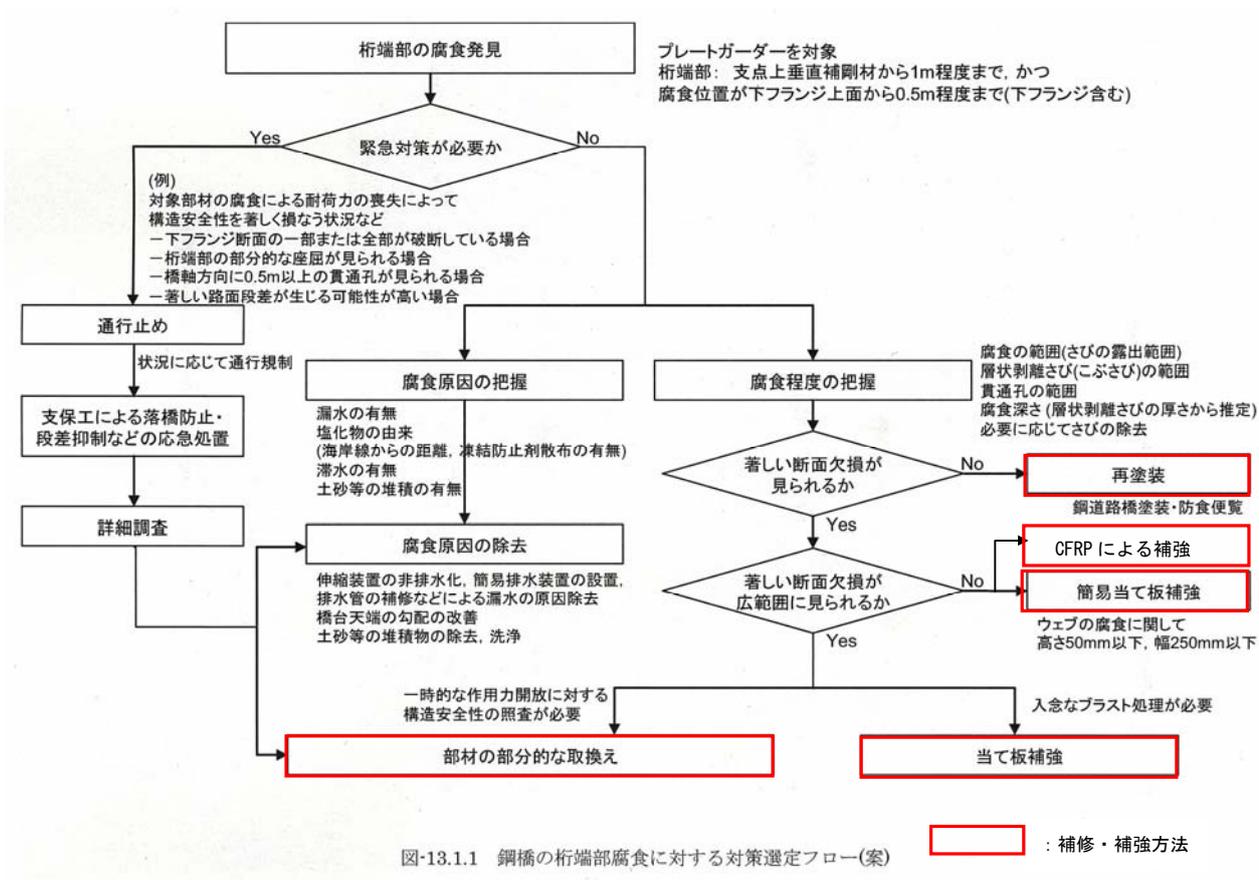
この一連の鋼橋の桁端部腐食に対する対策選定フローが土木研究所の報告書（※CFRPを加筆）でとりまとめられている（図4-4-2参照）³⁾。

図4-4-2 鋼橋の桁端部腐食に対する対策選定フロー（案）の例³⁾
