4. 桁端部の損傷に対する補修設計

4-1. 桁端部に求められる性能

4-2. 腐食損傷した桁端の耐力（文献調査）

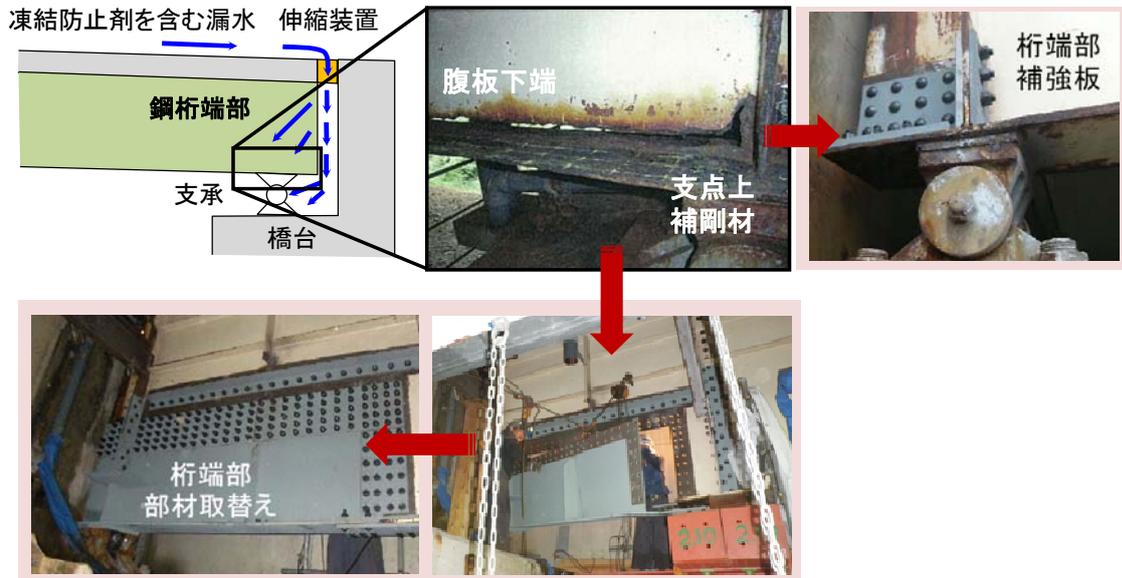
鋼桁端部付近の腐食は、鋼部材の断面欠損に至るまで進行している事例も多く確認されており、この場合には断面性能回復のための補修が必要となる。断面性能の回復を図る方法は、鋼材を用いた部材交換や断面欠損部への当て板が一般的とされている。この鋼材を用いた対策の場合、確実な断面性能の回復を図れることは可能であるが、補修範囲が局部的であっても一定の架設機材が必要となるのに加え、品質管理のための専門技術者や施工に橋梁特殊工が必要である。

図 4-4-3 鋼板を用いた腐食部の補修事例

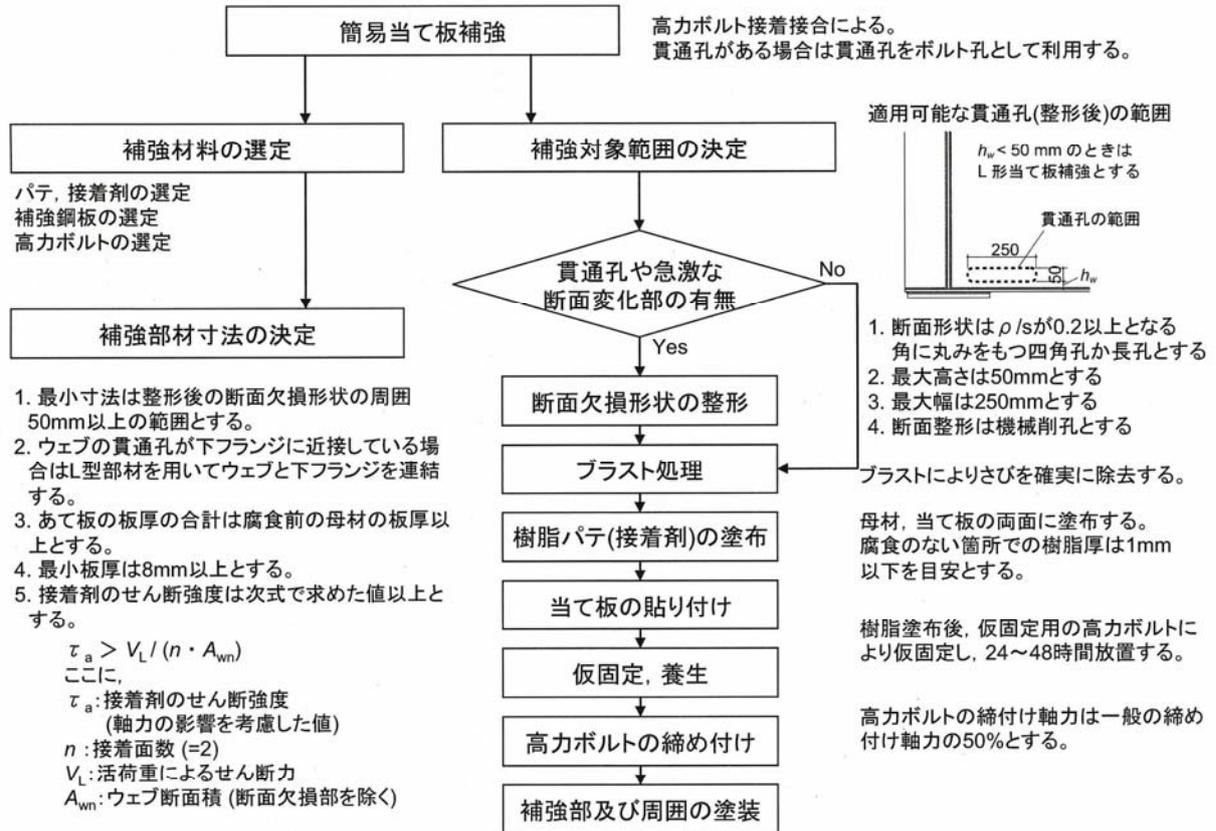
簡易当て板補強方法について「独立行政法人 構造物メンテナンスセンター 鋼橋桁端部の腐食対策に関する研究」でフローを提示している。

図-13.3.1 簡易当て板補強の設計・施工フロー

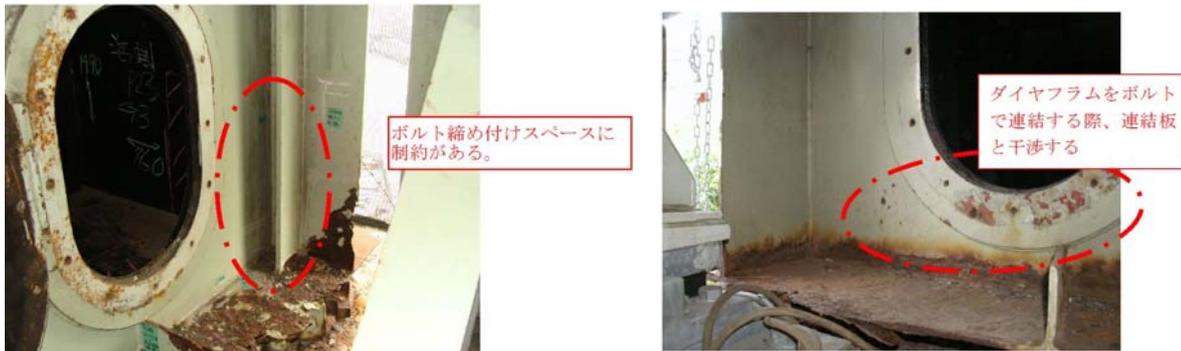
補修対象が狭隘部や既設部材との取り合いによる制約がある状況では、ボルト挿入スペースやボルト締め付けスペースが確保できない場合があるため、現場状況を考慮した計画が必要である。

図 4-4-8 既設部材との取り合いを考慮する必要がある事例

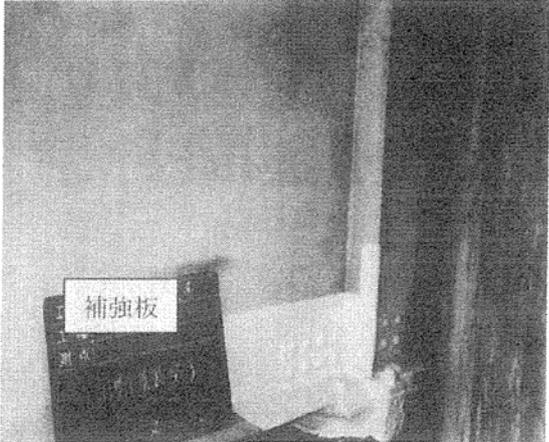
<p>伸縮継手部からの漏水の影響により主桁端部が腐食し、断面欠損した。</p>

<p>腐食の著しい桁端部を切断除去し、補強板を高力ボルトにより添接補強した。</p>

- ①桁端部を切断後、ボルト位置を罫書き孔明した。
- ②補強板取付け範囲をケレン (1 種) 後、補強板を取付けボルトで仮締 (設計軸力の 30%) した。
- ③補強板の下端部を溶接後、ボルトを本締めしコバを樹脂でシーリングした。
- ④主桁外側の支点上補剛材下端部の欠食部を溶接で肉盛りした。
- ⑤主桁外側のソールプレート止めボルト 2 本とピンチプレート及び止めナットを取替えた。
- ⑥下フランジ補強板を溶接後、補修部の塗装を行った。
- ⑦バラペット前面の上部に水切りを設け、上フランジ端部も塗装を塗替えた。

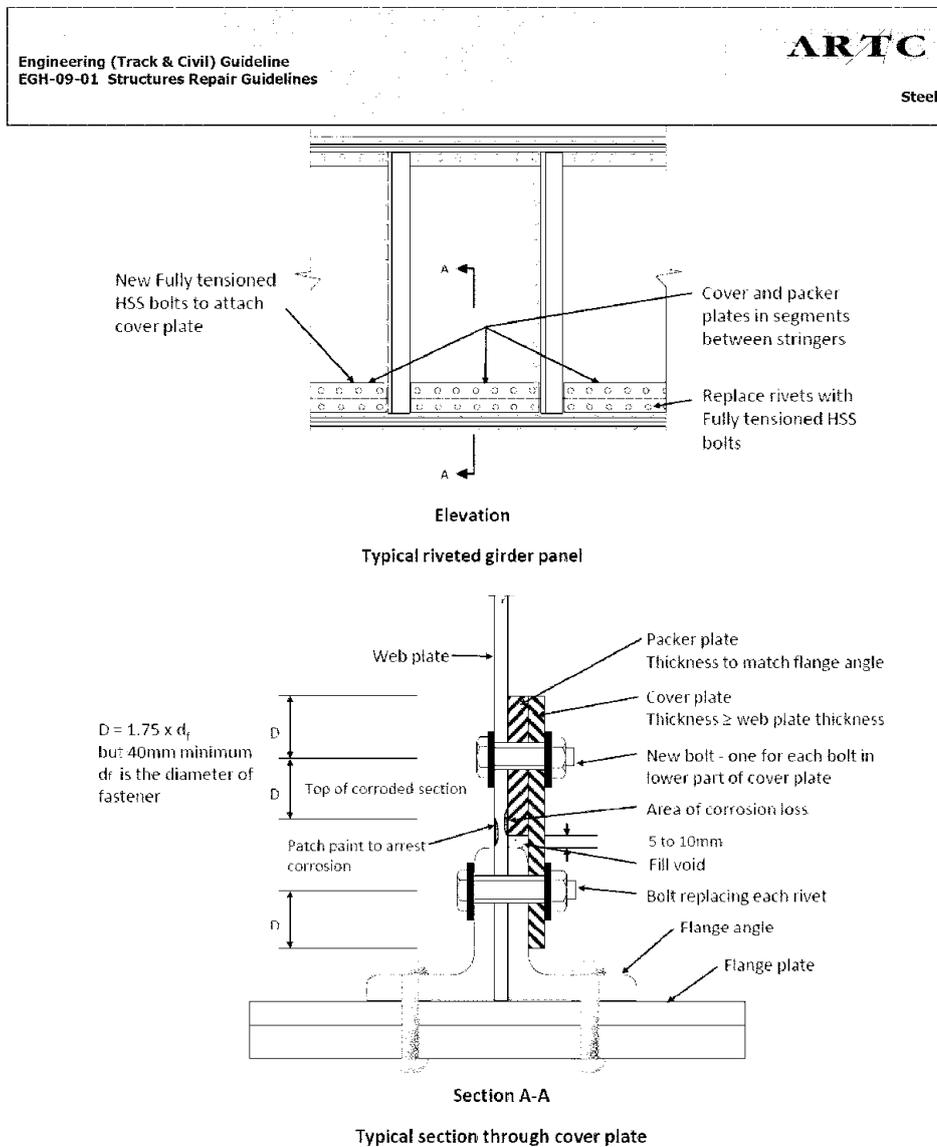
Figure 2 - 4 Repairing web plate corrosion near bottom flange angles in riveted girders

- i. Cut back reinforced concrete etc. that is causing corrosion as directed.
- ii. Remove all rust, dirt, adhering concrete, old paint etc, from the area to be plated by mechanical wire brushing and scraping.
- iii. Mark and drill bolt holes in the web to match the holes in prefabricated, galvanised cover plates.
- iv. Fill voids and surface pitting with epoxy resin filler over area of web to be covered.
- v. Position cover plates, and fit and tension bolts. Seal with epoxy any open interfaces around the perimeter of the cover plates.
- vi. Prepare for and patch paint new steelwork and areas of existing steelwork to the extent.

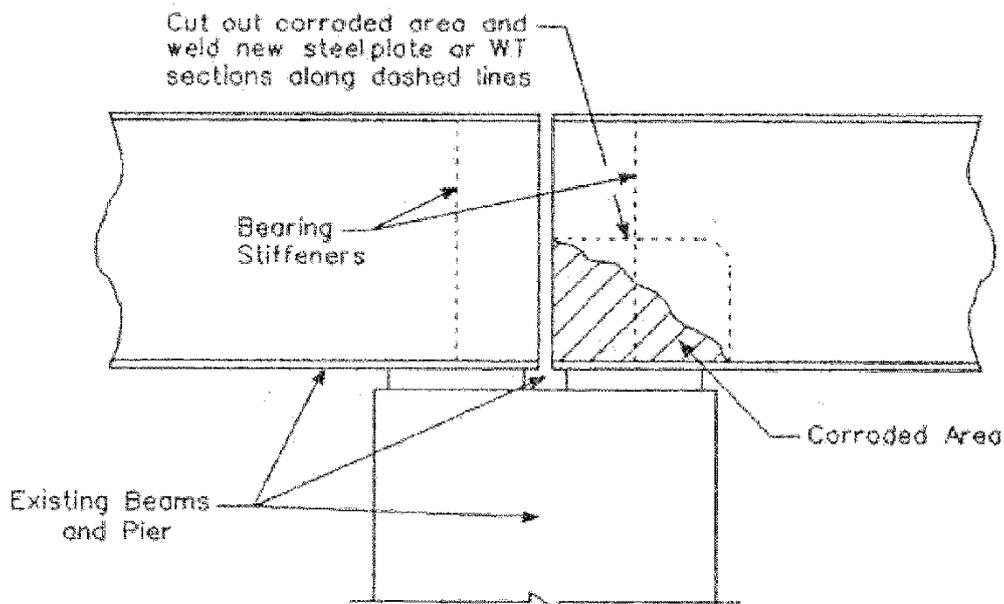
1. Relieve the load at the bearing by jacking under the sound portion of the beams.
2. Cut out the corroded area, rounding the corners to a minimum radius of 75 mm (3 in.) to avoid abrupt changes (re-entrant corners) (See Exhibit XI.21). Bearing stiffeners, if present, must be removed.
3. Weld the new section into place using full penetration welds. The new section may be either a suitable rolled beam section or shop fabricated from other suitable shapes. Replace the bearing stiffeners where required.
4. Lower the span to bear. Check for distress.
5. Remove jacking equipment and other temporary supports.

Exhibit XI.21 Corroded Beam End Rehabilitation

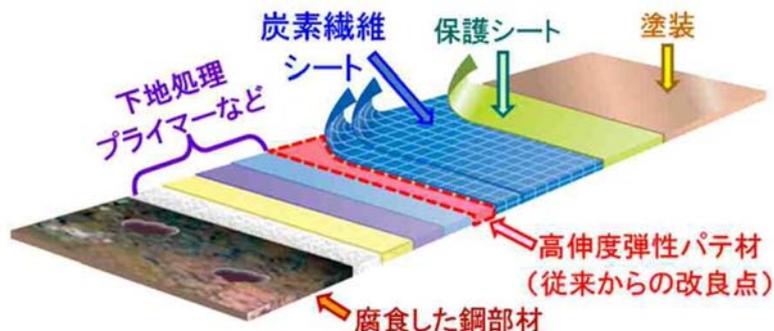
パテ材と記す)を接着層に挿入することが、CFRPの剥離抑制に有効であることを見出した。この結果より、以降の検討では高弾性型炭素繊維シートを用い、**図 4-4-10**に示すように接着層に高伸度弾性パテ材を挿入した仕様(以下、本工法と記す)を対象として検討を進めている。

図 4-4-10 本工法の接着層に塗布する高伸度弾性パテ材

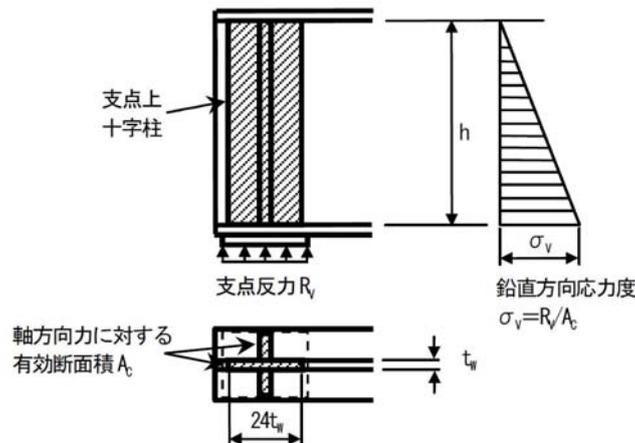
支点反力は、支点上垂直補剛材と近傍の腹板（片側あたり板厚の12倍の範囲）からなる十字断面（以下、支点十字柱と記す）で抵抗する²⁰⁾。この設計は、**図 4-4-13** に示す計算モデルで照査され、新設橋では全体座屈や局部座屈が生じないように断面が構成される。しかし、支点上十字柱の一部が腐食して断面欠損が生じると、**図 4-4-9 (b)** に示したように局部座屈が先行する終局モードとなり、耐荷力が急激に低下する。支点反力を受ける部材に対しては、本工法を適用することでこの強度低下を回復させることに主眼を置く。すなわち、断面欠損に伴う局部的な応力超過の回復を厳密に追い求めるのではなく、CFRP 接着により鋼板の曲げ剛性を回復させ、局部座屈の先行を防止することで強度回復を図ることを目的とする。ここで述べる設計法は、水平・垂直補剛材のような曲げ剛性を確保するように設計される部材にも適用できる。

図 4-4-13 支点反力を受ける部材の計算モデル

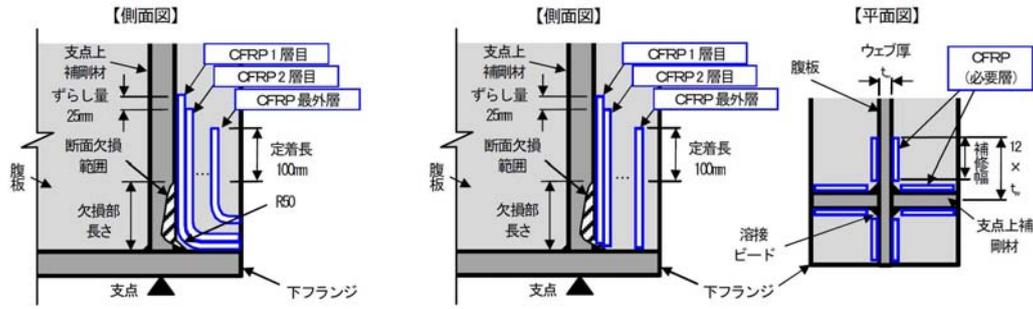
炭素繊維シート（CFRP）の繊維の方向は、鉛直方向とする。これは、座屈強度が板の曲げ剛性に比例することから、荷重の作用方向に対し欠損断面に相当する量の補修を行うことで、強度回復が期待できるためである。次に、支点上十字柱の下端部に CFRP を接着する方法として、**図 4-4-14** に示す二種類を提案する。**図 4-4-14 (a)** は、支点上十字柱と下フランジとの接合部を不陸修正用パテ材を用いて R50mm の形状に成形し、下フランジへ CFRP を定着することで、下フランジに力を伝達させることを意図したものである。しかし、この方法を腹板と垂直補剛材それぞれに適用すると、両者の CFRP が干渉し、腹板と垂直補剛材の交点付近に CFRP を接着できない。そこで、**図 4-4-14 (b)** に示すように下フランジへの定着を行わない方法をあわせて提案している。

(a) CFRP を下フランジへ定着する方法 (b) CFRP を下フランジへ定着しない方法

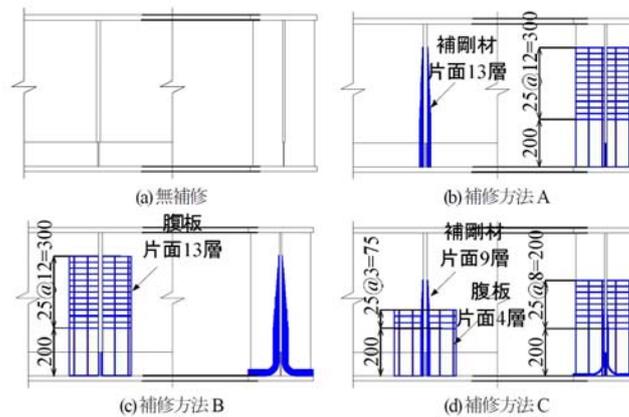
CFRP の接着方法は、一軸引張試験と同様であるが、プライマー塗布後に断面欠損部の不陸修正用パテ材を用いて不陸修正を行っている。また、補修方法 B と C では、腹板と下フランジとの接合部を同様の不陸修正材を用いて R50 mm の形状に成形したうえで CFRP を接着している。各ケースの CFRP 貼付け形状を図 4-4-16 に、CFRP 接着後の外観を図 4-4-17 に示す。

図 4-4-16 CFRP の貼付け形状

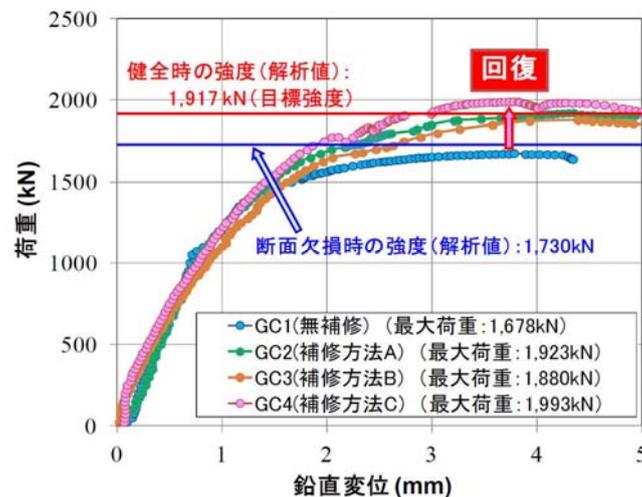
- 1) 各面の断面欠損量に応じて CFRP 補修量を割付ける補修方法 C の強度回復効果が最もよい。
- 2) 腹板又は補剛材に CFRP をまとめて貼付ける補修方法 A、B の強度回復効果は補修方法 C よりやや劣るが、いずれも目標値に対して十分な強度回復効果を得られる。
- 3) 補修方法 A、B の結果より、下フランジへの定着の有無にかかわらず、所用の強度回復効果を得られる。
- 4) CFRP 補修試験体では、いずれも最大荷重到達までに CFRP の剥離は生じず、安定した補修効果が発揮された。

図 4-4-18 圧縮試験結果（荷重－変位関係）

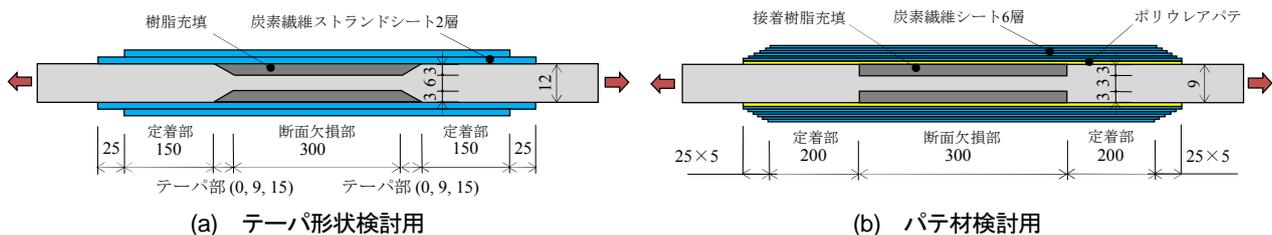
断面欠損を有する軸力部材を炭素繊維シート接着工法で補修する場合、断面欠損分の引張剛性と同等以上の引張剛性の炭素繊維シートを接着する。しかし、急激な断面欠損部では健全部まで剛性が回復しない場合がある。そこで、著者らは欠損部の残存率の逆数の炭素繊維シートを接着することで、断面欠損部の引張剛性を健全部と同等以上まで回復させる簡易な設計方法を提案した。しかし、欠損量が多くなるとシートの必要積層枚数が多くなるなどの課題がある。そこで、効果的な補修方法として欠損端にテーパを設けるケースとテーパを設けずに鋼材と炭素繊維シートの高伸度弾性パテ材を挿入するケースについて一軸引張試験とFEAを通じて検討する。

図-1 試験片形状
