鋼橋の劣化機構検討部会 報告書

TECHNICAL REPORT /No.087

令和4年3月

鋼橋技術研究会

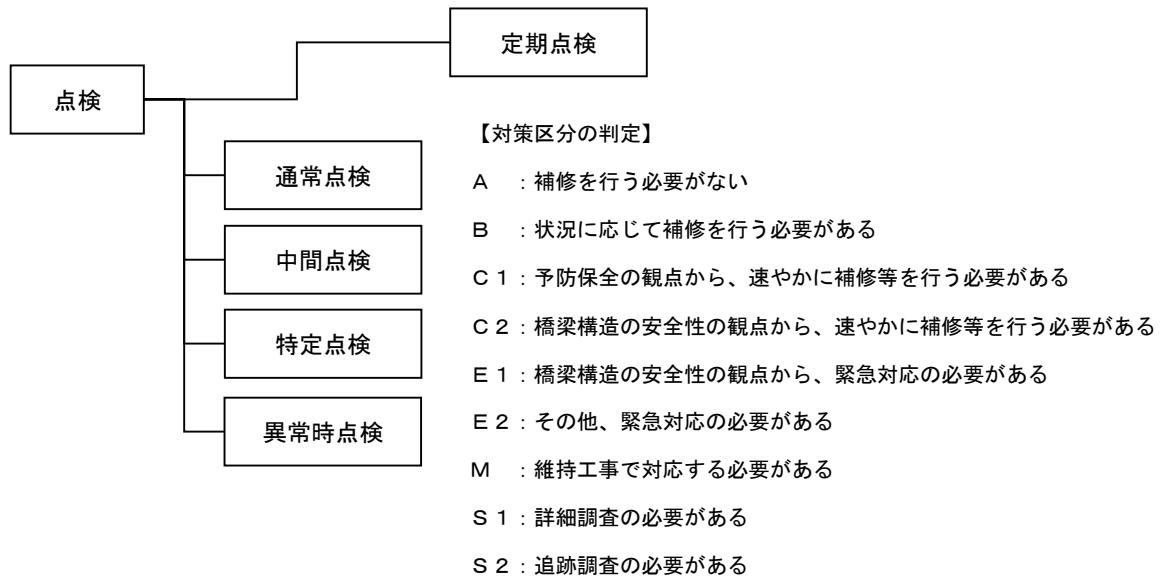
図2.2.1 点検の種類と定期点検における対策区分の判定

- 供用後2年以内に初回点検を実施し、2回目以降は、5年に一度の定期点検を行う。
- 構造物完成時に行った検査は初回点検とせず、供用後に初回点検を行う必要がある。（構造物の初期値の把握のみならず、建設直後では顕在化しない初期損傷の早期発見のため）
- 維持管理における点検としては、定期点検の他、通常点検（通常の道路巡回のなかで、主として道路パトロールカーの車内から目視で構造物に障害や損傷が生じていないかを確認する点検）、中間点検（定期点検を補うために、定期点検の中間に実施するもので、既設の点検設備や路上や路下からの目視を基本とした点検）、特定点検（特定の事象に特化した点検）、異常時点検（地震、台風、集中豪雨、豪雪などの災害や大きな事故が発生した場合や、通報や日常点検で異常を知った場合、構造物に予期していなかった異常が発見された場合などに行う点検）がある。（図2.2.1参照）

- 鋼部材の「腐食」に対する損傷度については、a) 損傷の深さ、b) 損傷の面積の組合せから、a, b, c, d, e の 5 段階で評価する。（表 2.2.1, 表 2.2.2 参照）
- 鋼部材の「き裂」に対する損傷度は、き裂の有無、き裂の状況（線状、長さ、数）により、a, b, c, d, e の 5 段階で評価する。（表 2.2.3 参照）
- 対策区分については、A, B, C1, C2, E1, E2, M, S1, S2 による判定区分で評価する。（図 2.2.1, 図 2.2.2 参照）
- 健全性については、I（健全）、II（予防保全段階）、III（早期処置段階）、IV（緊急処置段階）の 4 段階にて評価する。

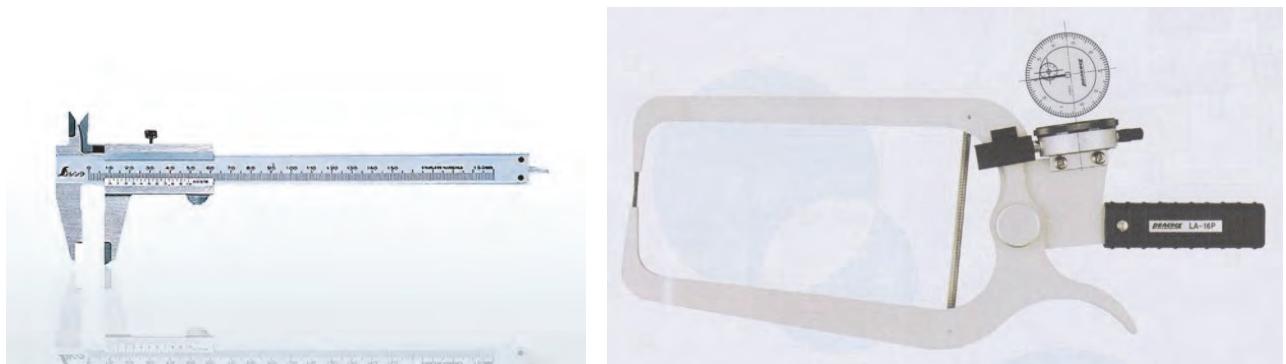
図 3.2.1 ノギス、キャリパーゲージ¹⁾

非破壊検査による物理的な計測手法で最も一般的な計測手法となる、ノギスは腐食箇所の平面的な形状寸法を計測することにも使用され、キャリパーゲージは残存板厚の計測に使用される。

物理的な計測方法により計測精度は高いが、現場環境、部材形状、腐食位置により計測ができない場合がある。また、計測の記録については別途用意する記録用紙に1点ごとに計測者が記録していくなければならぬため、作業が煩雑となる。ノギス、キャリパーゲージの一般的な写真を図3.2.1に示す。

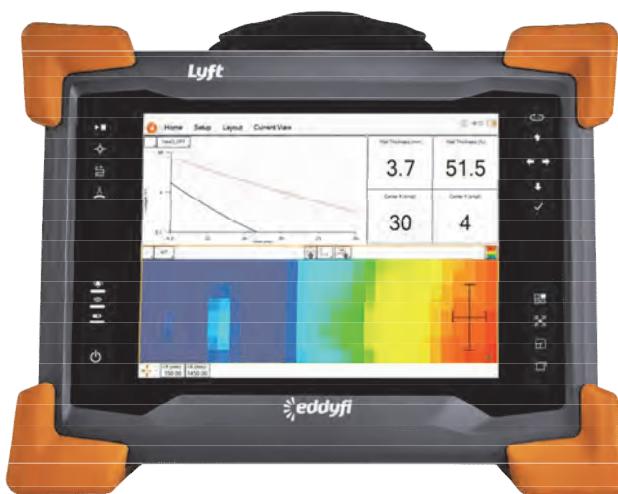
図 3.2.4 高性能パルス渦電流腐食検査装置⁵⁾

Eddyfi はパルス渦電流を用いた高性能腐食検査装置 Lyft を開発しました。

主な特長として、優れた可搬性、リアルタイム C-スキャン、グリッドマッピング及びダイナミックスキャンモードのための高速データ取得機能（最大 15 ポイント/秒）、ロングケーブル（5+15m）などがあります。配管肉厚は最大 38 mm、保温材厚は 152 mm まで可能で、アルミニウム合金、ステンレススチール鋼、ガルバナイズド鋼のジャケットにも対応しています。（特許出願中）（HP より）

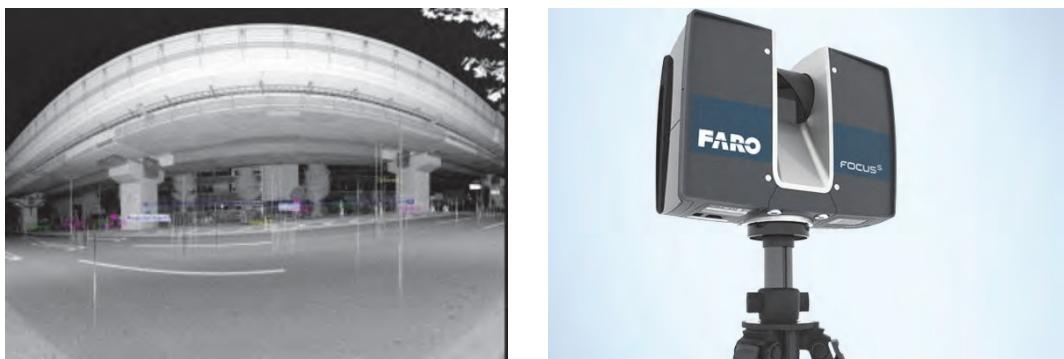
図 3.2.5 スキャン画像とレーザースキャナ⁶⁾

レーザーを1秒間に約10万ポイント発射する3Dスキャナーを利用して、構造物の形状計測を行う。

仮設足場の設置や高所作業車等が不要で、計測箇所に近接しなくても最大100m以内で遠距離からスキャンを行い、構造物の形状を確認することが出来る。また、測定したデータは点群データとして記録し、CADや専用ソフトに取込むことが可能である。ただし、計測距離100mで計測精度は約2mmであるため、腐食に伴う残存板厚の計測を行う場合には注意が必要となる。レーザースキャナとスキャン画像の参考写真を図3.2.5に示す。

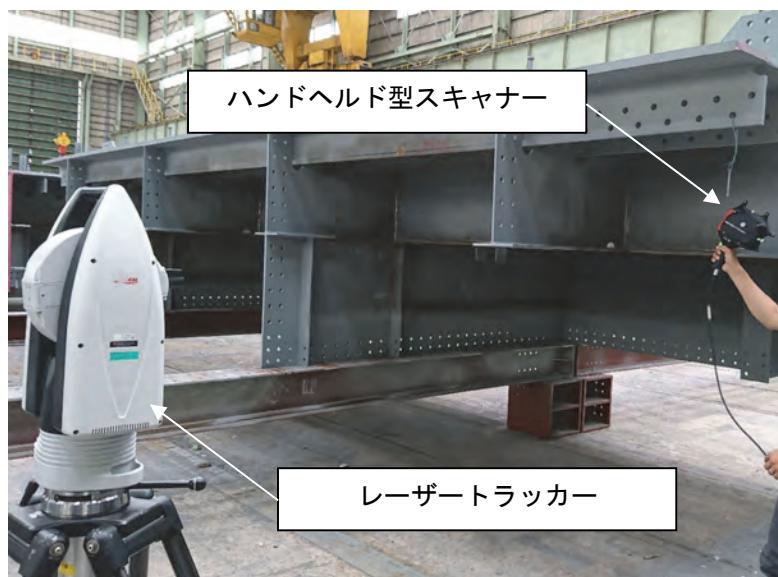
図 3.2.6 ハンドヘルド型スキャナーとレーザートラッカー

ハンドヘルド（手持ち）型のスキャナーとレーザートラッカーの組合せによって、1mm以下の精度で計測出来るため、より正確な残存板厚の計測を行うことが出来る。ただし、スキャナはハンドヘルド型スキャナーで腐食に近接して計測を行う必要があるため、仮設足場の設置や高所作業車等を使用して計測を行う必要がある。ハンドヘルド型スキャナーの写真を図3.2.6に示す。

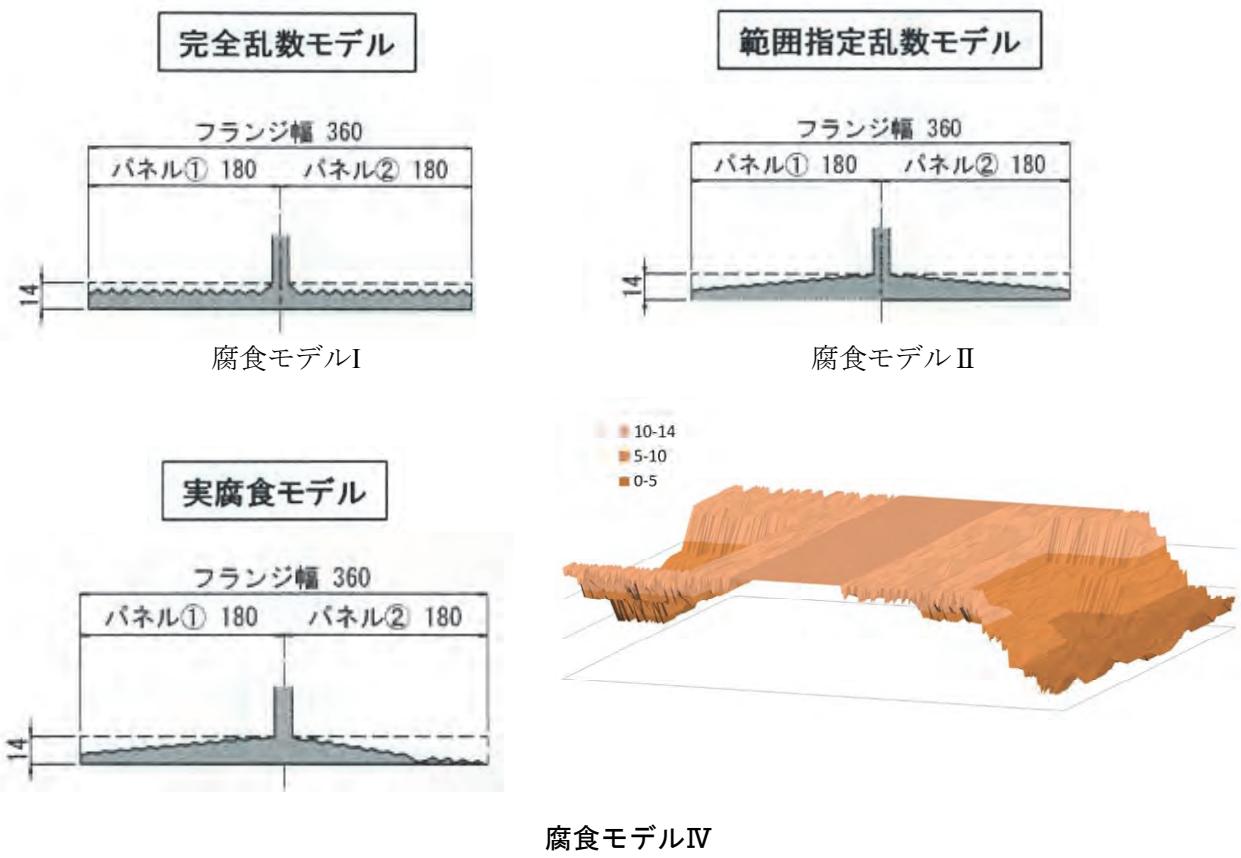
図 4.2.1 作成腐食モデルの形状

図 4.2.1 に腐食モデル I, II, IV の形状を示す。

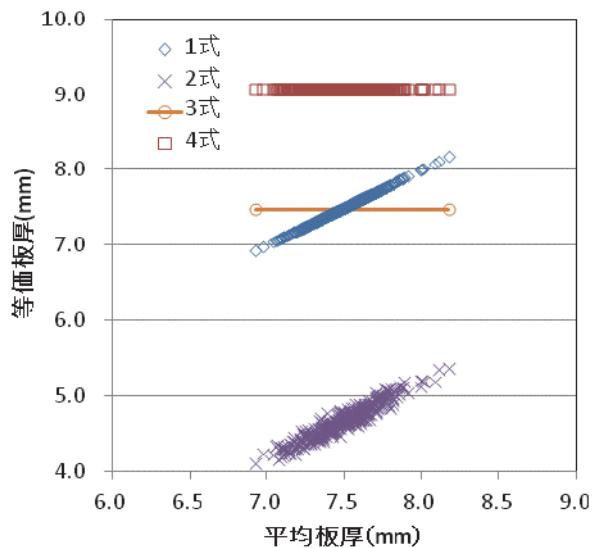
a) モデル I 1mm ピッチ

a),b)は、乱数モデルで腐食量が比較的大きいものであるが、各評価式の差が大きく、表 4.2.1 の評価式 No.4 のような簡易評価も板厚を厚く評価する結果であった。c)では、平均板厚が 9mm～13mm 程度であり、12mm 程度より平均板厚が厚い領域では評価式 No.4 の方が安全側の評価となる。d)～f)では実腐食を模擬したモデルを、断面方向の板厚計測ピッチを 20mm, 40mm と簡略化した結果である。このモデルは下フランジの端部の減肉量が大きいものであり、結果、最小板厚部を含む計測値となることから、板厚の評価はより減肉量が大きい値となった。孔食の径のみで板厚評価する評価式 No.5 では、モデルが孔食部以外の腐食量も大きかったため、他の評価と比べて厚い等価板厚を示しており、係数を別途設定する必要がある形状であったと考えられる。

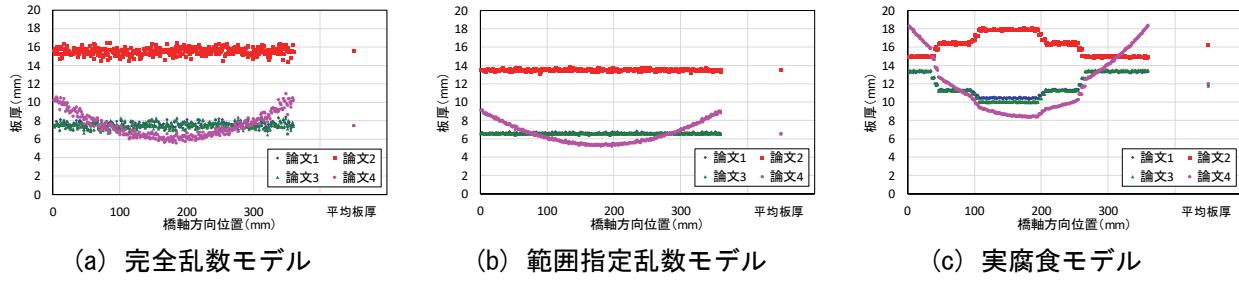
図 4.3.1 耐荷力試算結果

4.2.3.1 の腐食モデル I ~ V の有効板厚の算出結果を図 4.3.1(a) ~ (c) に示す。有効板厚は、フランジ全幅 360mm の中央部（下フランジ中央のウェブ部分）を境に 180mm を橋軸方向に 1mm 每区切り、全 360 断面として算出している。グラフの縦軸は各断面の有効板厚、横軸は橋軸方向位置を示している。今回のモデルを用いた場合、モデル I・III では、標準偏差の 2 倍を足している表 4.3.1 の評価式 No. 2 において母材厚以上の有効板厚となった。また、モデル III の腐食量の少ない端部では、重み付けの影響で表 4.3.1 の評価式 No. 4 で母材厚以上の板厚を評価される結果となった。なお、図 4.3.1 内の論文 1~4 は、評価式 No.1~4 である。

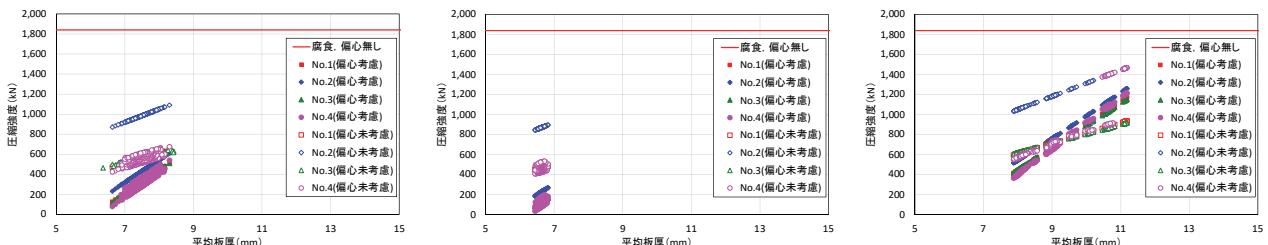
図 4.3.2 圧縮強度

結果より、モデル I・II では、すべての評価式において圧縮強度の低下が確認できた。モデル III では、評価式 No. 2 式で圧縮強度の低下を確認できた。以上より、評価式 No. 2 の有効板厚を用いることで、どのモデル（腐食形状）においても偏心を考慮して圧縮強度を試算することができることが確認できた。一方評価式 No. 3, 4 では、モデル III の残存板厚の厚い範囲において、偏心を考慮した場合より偏心を考慮しない方が圧縮強度が大きい結果となった。これは、そもそも評価式 No. 3, 4 が両端支持板の有効板厚式であるため、自由突出板を想定した評価式 No. 2 の関係グラフに両端支持の評価式の適用は無理があるということを確認する結果となった。

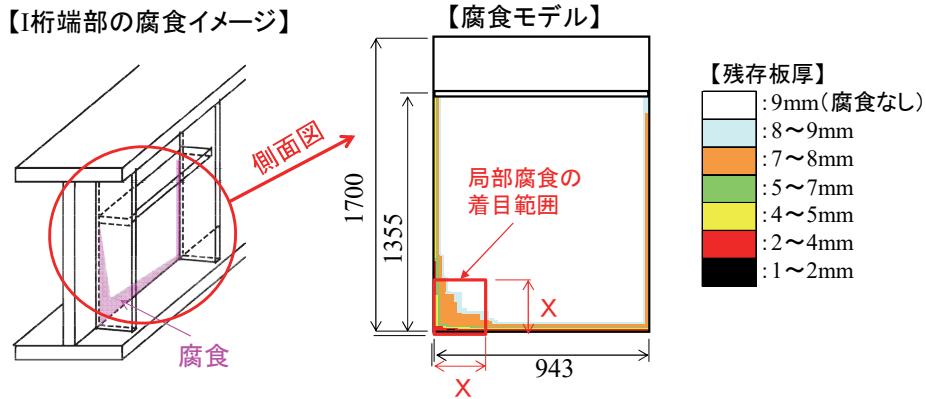
図 4.4.1 作成モデルの形状

評価式の試算に用いる腐食モデルは、図4.4.1に示すようなI桁ウェブの桁端部パネルを想定したモデルとする。モデルは、板厚9mm、材質SM490Y、ウェブ高×パネル幅1700mm×943mm、下フランジより1355mmの高さに水平補剛材を有する形状とする。腐食形状は、実橋における腐食形状を参考にパネル下端と支点部補剛材付近が激しく腐食している腐食形状とする。腐食量は縦横それぞれ1mmピッチで数値化している。

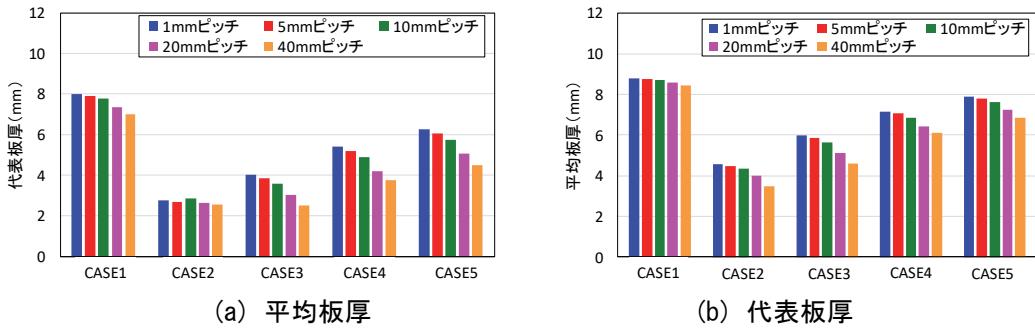
図 4.4.3 計測ピッチによる板厚の違い

(1) の試算では着目範囲を 1mm ピッチで計測した場合の結果を試算した結果を示したが、実際の計測では 1mm ピッチで計測することはせず、作業性の観点からある程度の間隔を飛ばして計測を行う場合が多い。そのため、幅、高さ方向共に、5mm, 10mm, 20mm, 40mm と板厚計測ピッチを飛ばすことによる影響を試算する。各着目範囲の計測ピッチ毎の板厚を図 4.4.3(a), (b) に示す。ほとんどの場合において、ピッチを飛ばした場合、平均板厚、代表板厚共に板厚が薄く、安全側に評価されている。これは、計測ピッチを飛ばす際、モデル最小板厚箇所（孔食箇所）を見落とさないように最小板厚の箇所を含む形でピッチを飛ばしているためであり、実計測においても、腐食量の大きい箇所を見落とさず計測することが安全側の評価につながるといえる。

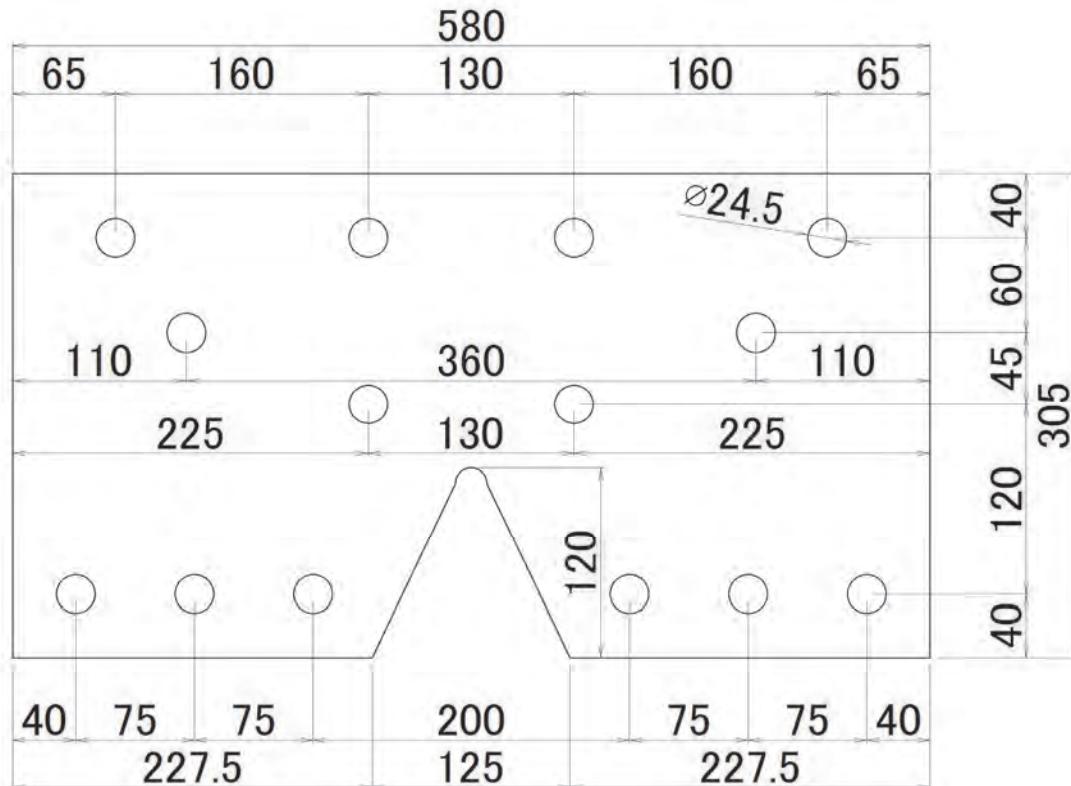
図 5.2.1 腐食鋼板寸法

図5.2.1に腐食鋼板寸法、写真5.2.1に腐食鋼板写真を示す。

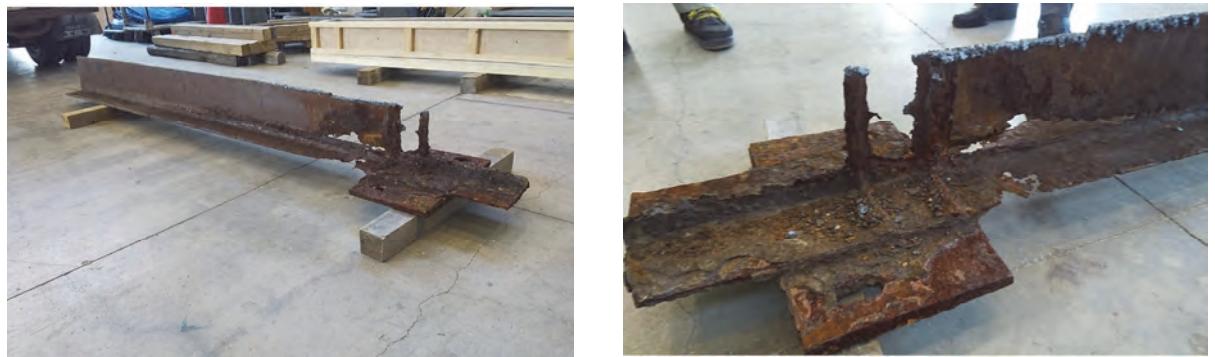
写真 5.2.2 実橋腐食桁写真

②実橋腐食桁 : H200×200×8×13×2500 (判断面 : 材質不明) -1 本

写真 5.2.2 に実橋腐食桁の写真、図 5.2.2、図 5.2.3 に試験体を採取した実橋の図面を示す。

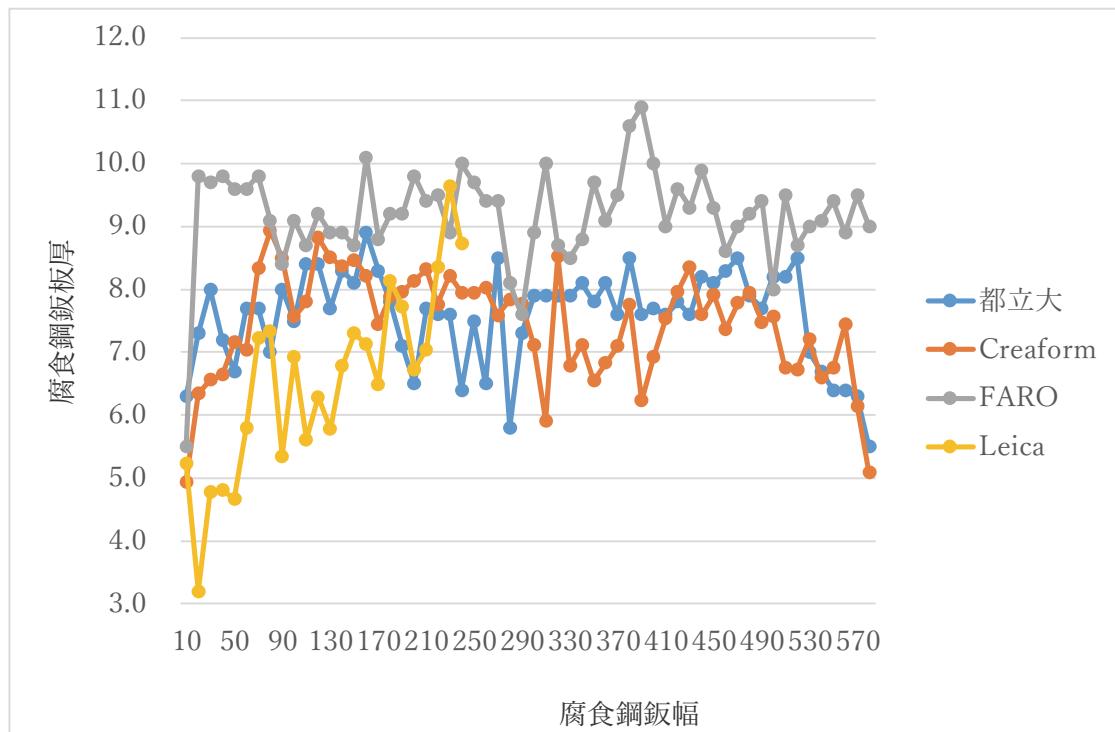
図 5.6.9 腐食鋼板① 高さ 130mm の断面板厚比較

腐食鋼板①の計測結果比較について、高さ 130mm の断面での比較を図 5.6.9 に、高さ 220mm の断面での比較を図 5.6.10 に示す。FARO が比較的板厚が厚めに、Leica の板厚が薄い計測結果となっている。

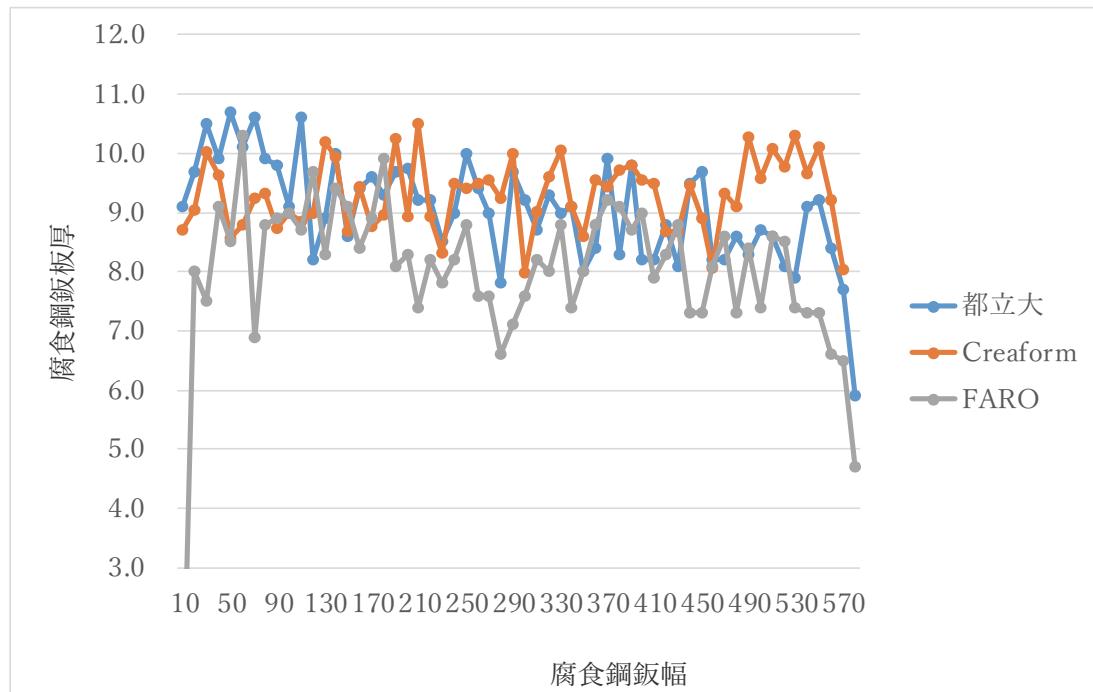
図 5.6.11 腐食鋼板② 高さ 140mm の断面板厚比較

腐食鋼板②の計測結果比較について、高さ 140mm の断面での比較を図 5.6.11 に、高さ 230mm の断面での比較を図 5.6.12 に示す。腐食鋼板①と比較すると、比較的機器による計測結果のバラツキは少ない。

腐食鋼板①に対して②のバラツキが少ないので、計測や計測結果のデータ整理において、順番として腐食鋼板①、②の順で作業を行ったことによる、作業者の慣れによるものと考えられる。

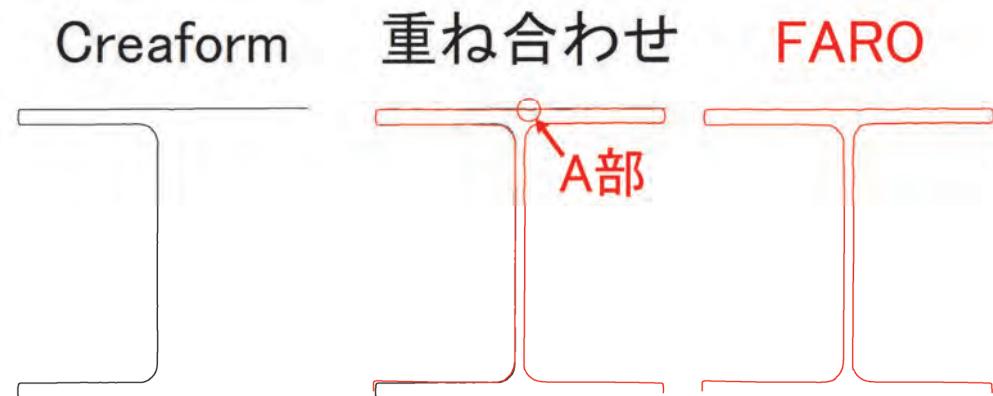
図 5.6.14 Creaform と FARO の CAD データを合わせたもの

計測した鋼材は若干の腐食により凹凸があったため、その断面に合わせて重ね合わせを行ったが、全体形状および面の形状はほぼ同一形状となり、1 面の精度としては 1mm を超える誤差は確認出来なかつたが、板厚としては 1mm を超え 2mm 以下程度の誤差が生じる箇所も若干ではあるが確認することが出来た。

図 5.6.14 の A 部に幅約 12mm、深さ約 1mm 程度の腐食による減厚箇所があるが、FARO、Creaform ともにほぼ同形状の腐食が確認出来る。また、それぞれの機器の誤差は図 5.6.15 に示すように当該腐食箇所においては約 0.5mm 程度であった。

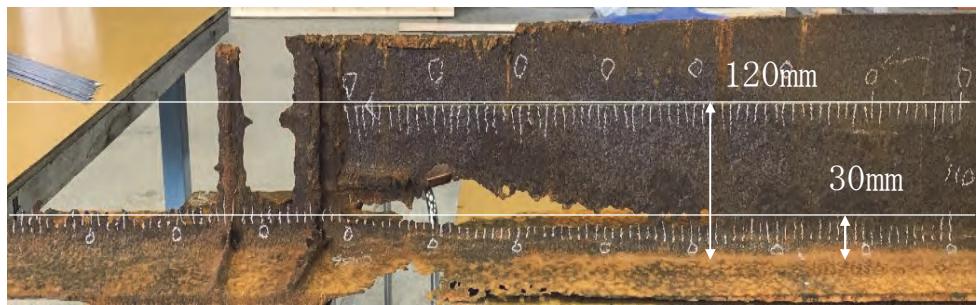
図 5.7.2 ELECT 及びキャリパーゲージ計測箇所

なお、ELECT で計測した測点については、キャリバージによる計測も行った。

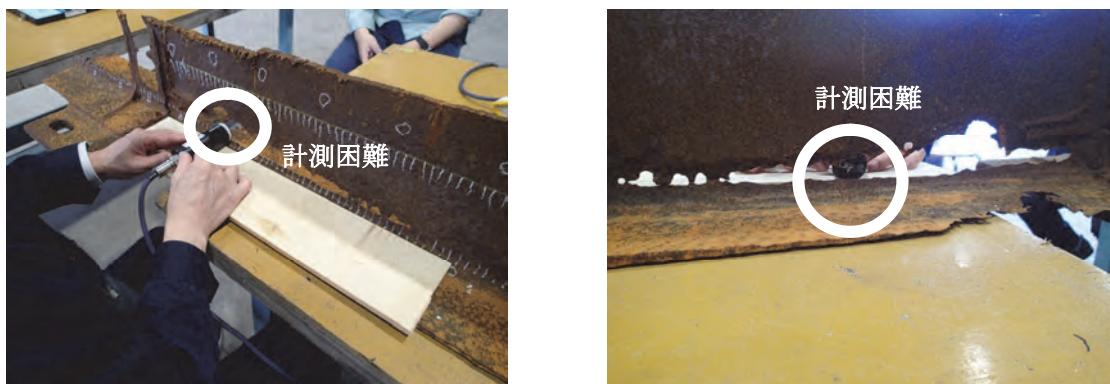
写真 5.7.3 ELECT 計測困難箇所

ELECT による計測時の問題点として、写真 5.7.3 に示すように、ウェブの高さが下フランジから 30mm の高さもない場合はプローブが腐食箇所にうまく接触できずに、計測が困難であった。

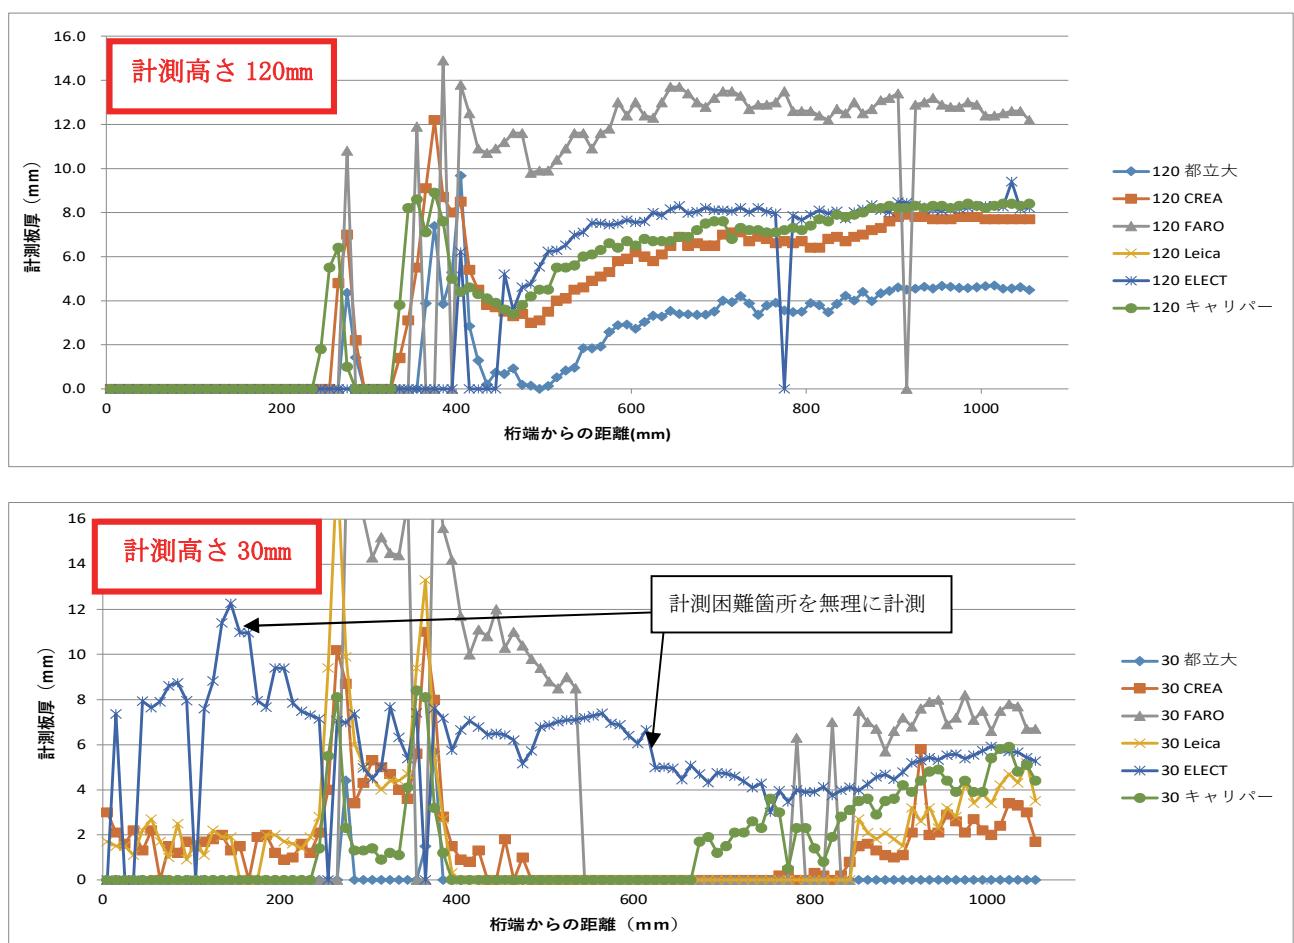
図 5.7.3 ELECT 他計測機器の比較

高さ 30mm の計測箇所については、フランジとウェブの隅角部であるため、何れの機器もあまり正確には計測出来ていない印象を受ける。また、過電流計測の ELECT が 3D スキャナータイプの計測機器よりも計測精度が高い結果となっているが、3D スキャナーカー計測については前述したようにデータ合成時の人為的な誤差が生じるため、計測機器そのものの精度が劣っているわけではない。ただし、数点の板厚計測を行うのみであれば、機器の取り扱いに練度が必要なもの、ELECT の方が早く・精度良く計測出来ると感じられた。

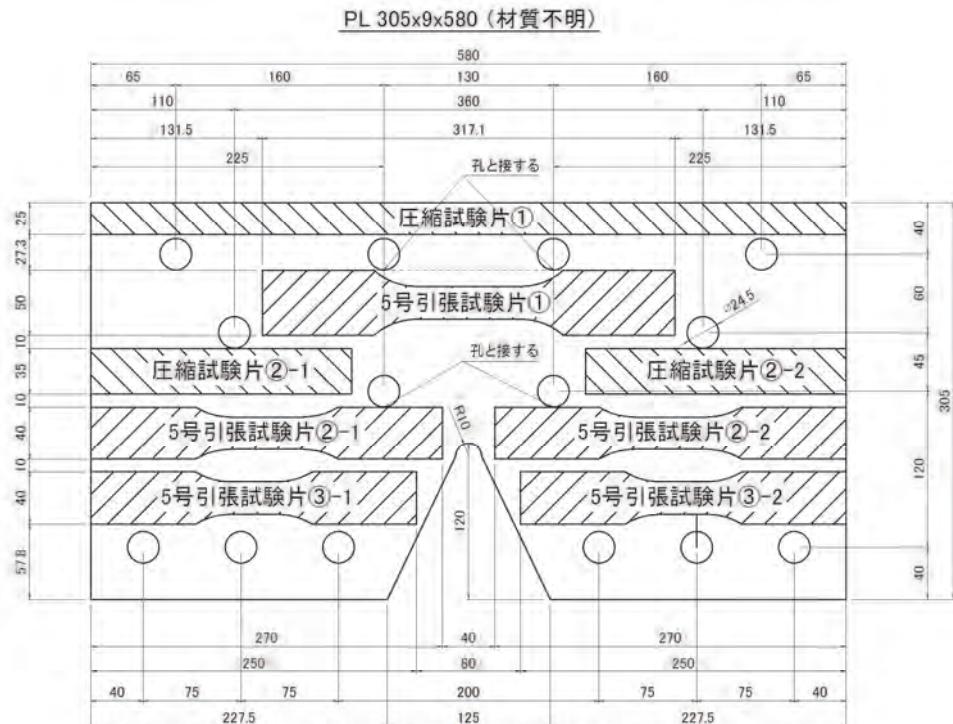
図 5.8.1 試験片採取位置

腐食鋼板から、図 5.8.1、写真 5.8.1 のように試験片の採取を行った。

- 注)1.腐食鋼板の外形寸法が正確ではないため、試験片は孔と接する面を基準として採取する。
2.試験片のつかみしろは最低80mmとする。
3.試験片①,②は腐食したまま引張試験を行う。
　試験片③は強度確認用に腐食を除去し板厚を一定に平滑処理して引張試験を行う。
4.()内寸法は所定の試験片長さが採取不可の場合の寸法を示す。
5.圧縮試験片の幅は採取出来る幅とし、幅は一定で採取する。
6.試験片には試験片番号を記載したテープ等を貼付ておく事。

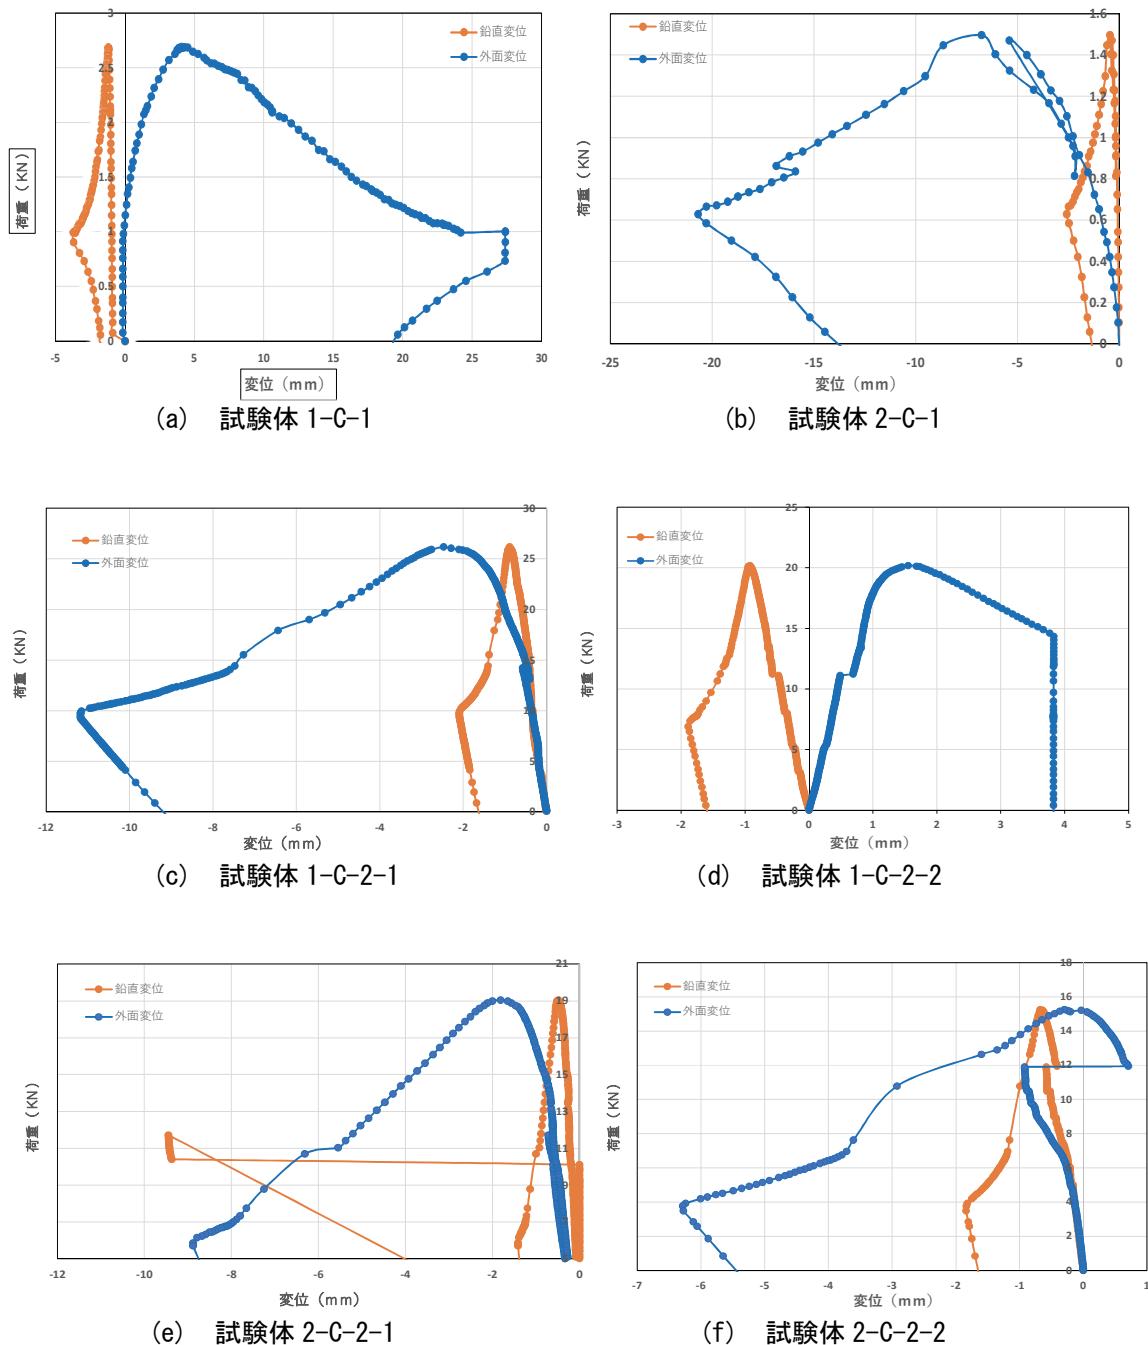
図 5.8.14 荷重－変位の関係

供試体名	最大荷重 (KN)
1-C-1	2.30
2-C-1	1.51
1-C-2-1	27.0
1-C-2-2	21.0
2-C-2-1	19.5
2-C-2-2	15.5

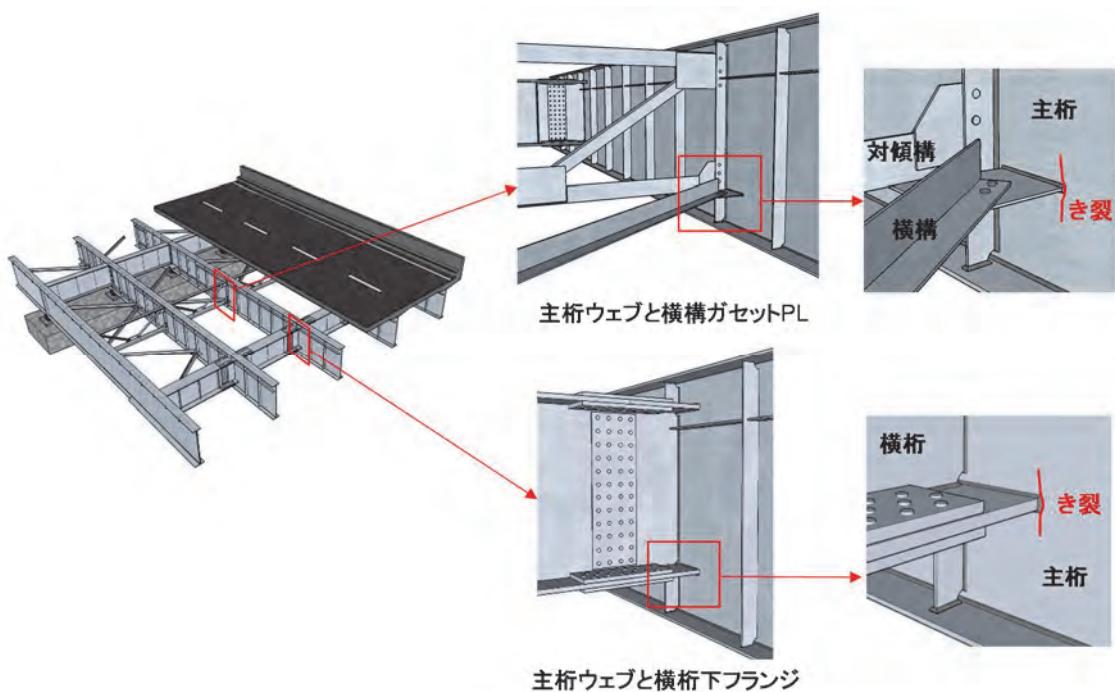
図 1-1 鋼 I 枠橋主桁ウェブの面外ガセット溶接継手に生じる疲労き裂

鋼 I 枠橋の主桁ウェブと横構および横構との接合部に取付けられる面外ガセット溶接継手に生じる疲労き裂は、主桁の一次応力により進展する可能性がある主部材のき裂であることから、橋梁の安全性に係わる注意すべき損傷である。き裂が進展すると進展速度も増加すると考えられるため、点検においてはき裂が発生してからなるべく早期の段階で確実に発見し、その後の適切な処置に繋げる必要があると考えられる。

処置については、き裂が小さい段階であれば、板厚の減少を少なく留めながらバーグラインダによりき裂を切削除去し、さらに止端仕上げを行うことで、低コストかつ少ない労力での疲労強度向上対策がとれるが、主桁のウェブに進展するような大きな段階のき裂になると、当て板補強を伴う対策が必要になるなど、対策に掛かるコストや作業規模が大きくなると考えられる。

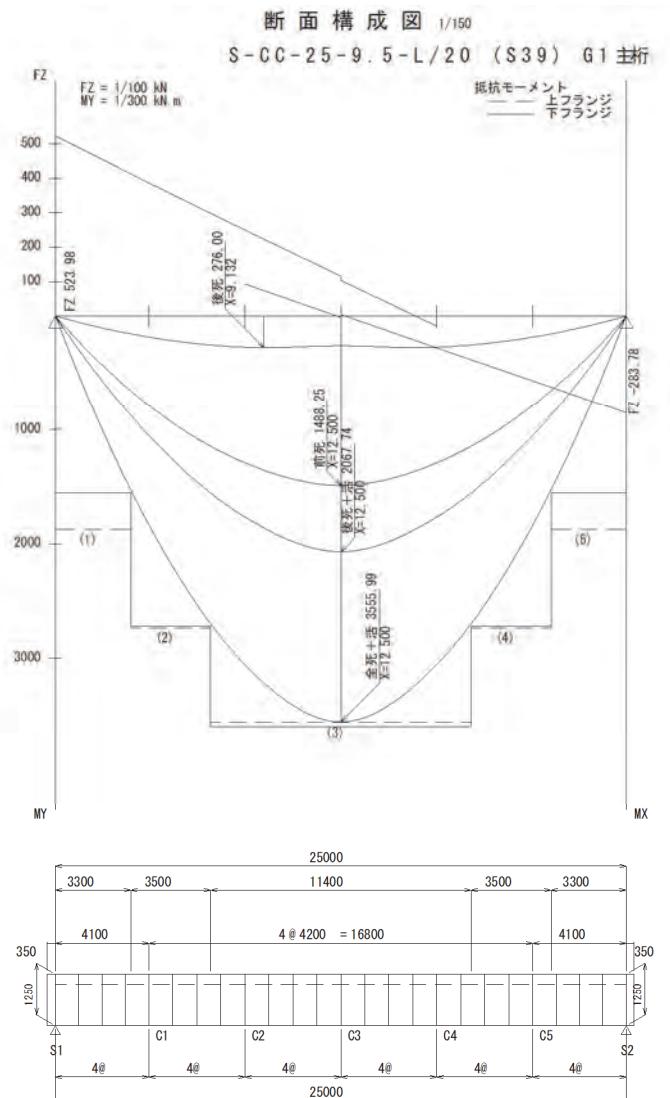
5) G1 桁の断面構成図

断面番号	1	2	3	4	5
主桁形状					
上フランジ	板幅: 200	230	290	230	200
	板厚: 10	13	16	13	10
材質: SM50	SM50	SM50	SM50	SM50	SM50
ウェブ	板幅: 1250	1250	1250	1250	1250
	板厚: 9	9	9	9	9
材質: SM50	SM50	SM50	SM50	SM50	SM50
下フランジ	板幅: 280	350	440	350	280
	板厚: 13	25	28	25	13
材質: SM50	SM50	SM50	SM50	SM50	SM50
床版	σ_c : L -2.54 L, C -3.68 L, C -4.49 L, D -3.68 L, D -2.54				
	σ_a : 8.00	8.00	8.00	8.00	8.00
	$\sigma_a - \sigma_c$: 5.46	4.32	3.51	4.32	5.46
主桁応力度	σ_c : C -160.3 C, L -204.5 C, D -207.0 C, C -204.5 C, D -160.3				
	σ_a : 207.0	207.0	207.0	207.0	207.0
	$\sigma_a - \sigma_c$: 46.7	2.5	0	2.5	46.7
ウェブ	τ : 36.7	26.6	13.0	26.6	36.7
	τ_a : 110.0	110.0	110.0	110.0	110.0
	$\tau_a - \tau$: 73.3	83.4	97.0	83.4	73.3
下フランジ	σ_c : C 196.7 L, L 188.7 L, D 187.9 L, C 188.7 C, L 196.7				
	σ_a : 199.5	190.0	190.0	190.0	199.5
	$\sigma_a - \sigma_c$: 2.8	1.3	2.1	1.3	2.8

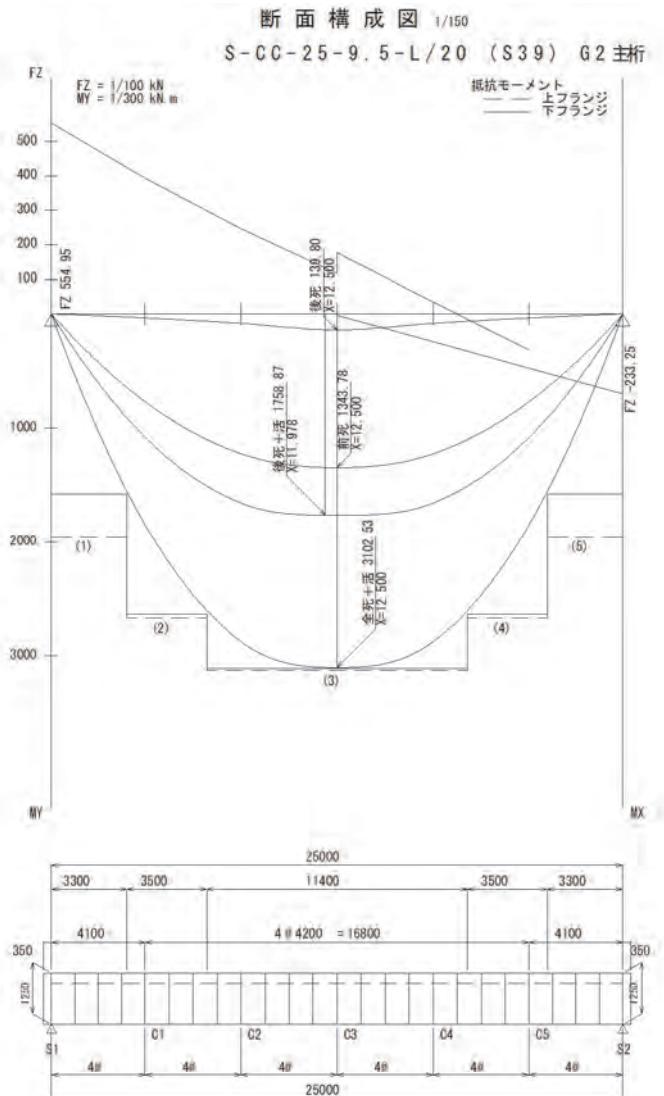
6) G2 柱の断面構成図

断面番号	1	2	3	4	5	
主析形状	上フランジ 板幅	200	220	270	220	200
	板厚	10	12	14	12	10
	材質	SM50	SM50	SM50	SM50	SM50
下フランジ	板幅	1250	1250	1250	1250	1250
	板厚	9	9	9	9	9
	材質	SM50	SM50	SM50	SM50	SM50
床版	板幅	270	340	370	340	270
	板厚	14	25	28	25	14
	材質	SM50	SM50	SM50	SM50	SM50
主析応力度	σ_L	-2.34 L	-3.18 L	-3.52 L	-3.18 L	-2.34
	σ_a	8.00	8.00	8.00	8.00	8.00
	$\sigma_a - \sigma$	5.66	4.82	4.48	4.82	5.66
上フランジ	σ_c	-153.7 c	-202.1 c	-205.4 c	-202.1 c	-153.7
	σ_a	207.0	207.0	207.0	207.0	207.0
	$\sigma_a - \sigma$	53.3	4.9	1.6	4.9	53.3
ウェブ	τ	37.8	26.6	18.5	26.6	37.8
	τ_a	110.0	110.0	110.0	110.0	110.0
	$\tau_a - \tau$	72.2	63.4	91.5	83.4	72.2
下フランジ	σ_Y	310.5 L	186.4 L	189.5 L	186.4 Y	310.5
	σ_a	315.0	190.0	190.0	190.0	315.0
	$\sigma_a - \sigma$	4.5	3.6	.5	3.6	4.5

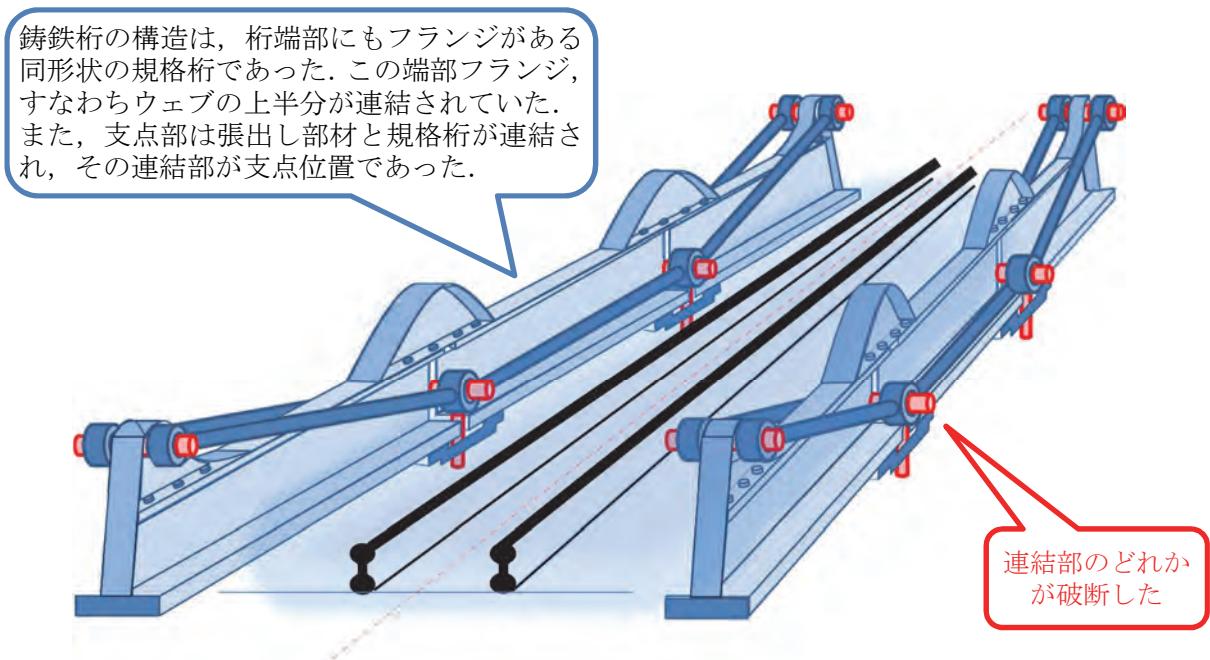
図 2.2.1 Dee 橋の鳥眼図(「橋はなぜ落ちたか」²⁾より描画)

この年代の特徴的な落橋事故は、Dee 橋(1847年落橋 ブラス複合構造システム ロバート・スティーブンソン設計)の落橋である。この橋の構造は、図 2.2.1 に示すように 3 本の鋳鉄 I 枠を直列に鍛鉄製の連結棒で組まれたトラス構造であった。スパンが伸張すると共に、連結棒に張力が導入された。この橋の列車走行中の落橋事故は、スパンの伸長と共に増大した捩れにより、連結部が破断したことが原因であると考えられている²⁾。この 40 年後の 1890 年前後 10 年で、アメリカ合衆国とカナダで 250 橋以上の鉄道橋が落橋したといわれている²⁾。このように、既存構造の過度のスケールアップにより、未知の力で不安定性が増大し、結果としてそれまで成功していた設計の脆弱化につながった。

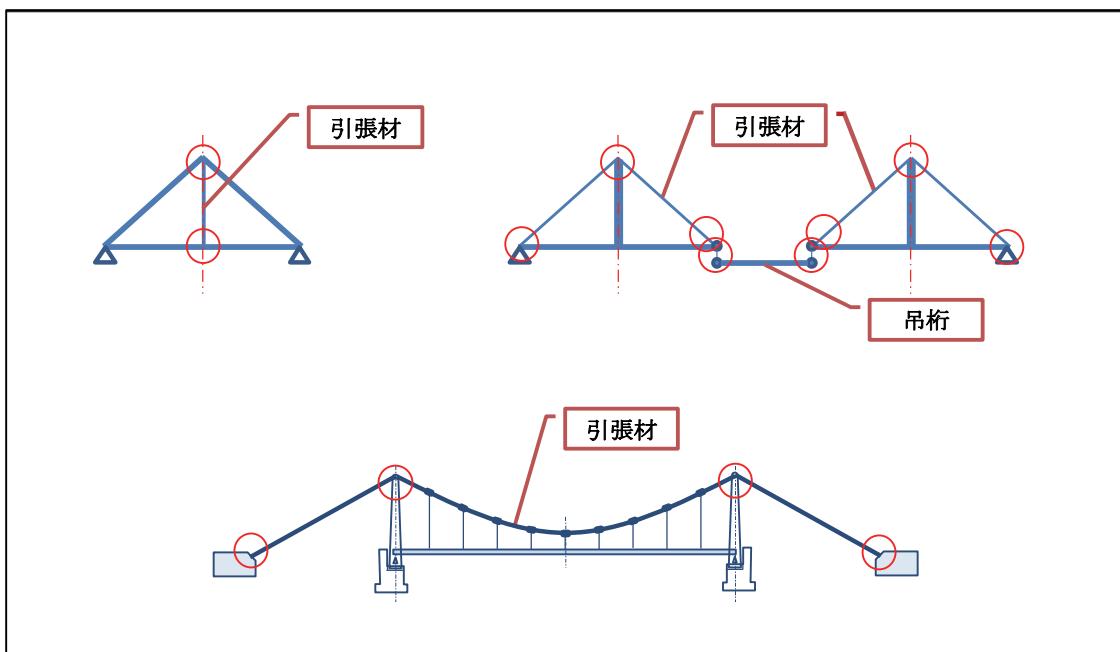
図 2.2.2 冗長性に影響する注意箇所

図 2.2.2において示した丸印は、特に注意を要する主部材の端部およびその連結材等を示している。この部位に腐食や疲労損傷が進行すると、主部材等が破断され、それが原因で構造が崩壊する。したがって、棒材・線材および板材の鋸び方の違いや材料特性を良く認識した上で、劣化状態を明確に診断する必要がある。

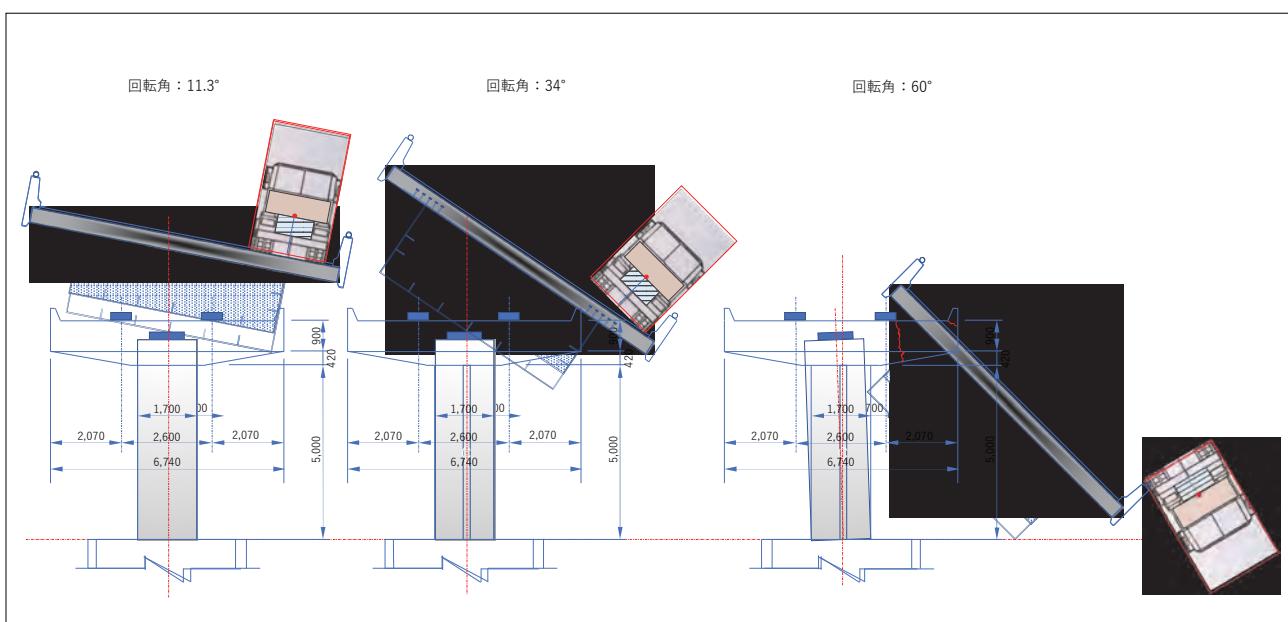
図 3.2.2 崩壊時の状態（回転角 11.3° の状態は鋼桁との限界滑り角⁶⁾、回転角 34° は中間支点が外れた時の鋼桁の回転角⁶⁾、回転角 60° は崩壊時の写真からの著者の推定）

図 3.2.2 に、参考文献 6) から推定される崩壊当時の状況を示す。

上部構造は形状を保持し（鋼桁は、局部座屈のみ），各橋脚の脚柱はほぼ無傷である。上部工が回転しながら、脚梁を破壊し、落下したと考えるのが自然であろう。

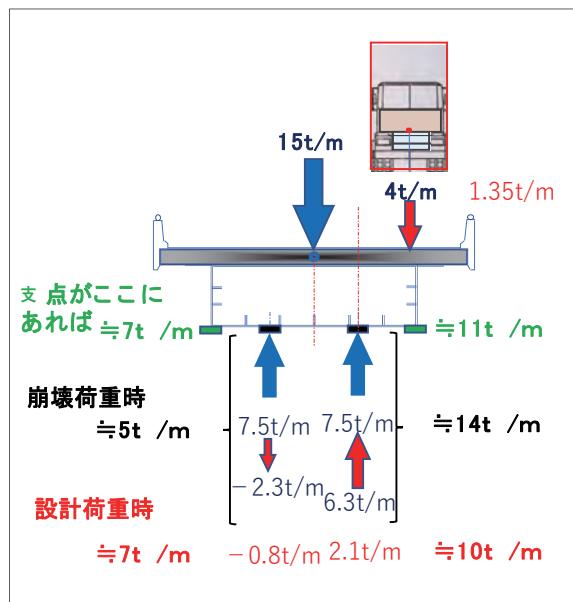
図3.2.1 エンドピアの釣合

図3.2.3では、中間橋脚2基に過積載車が到達した時（崩壊時；図3.2.1の状態），瞬時に上部工が回転。図3.2.4では、エンドピアでは上部工の回転により、支承と脚梁が破壊された。その結果、上部工全体が回転しながらズレ落ちた。なお、単位長当たりの平均荷重は、全死荷重は15t/m、全活荷重は4t/mであった。

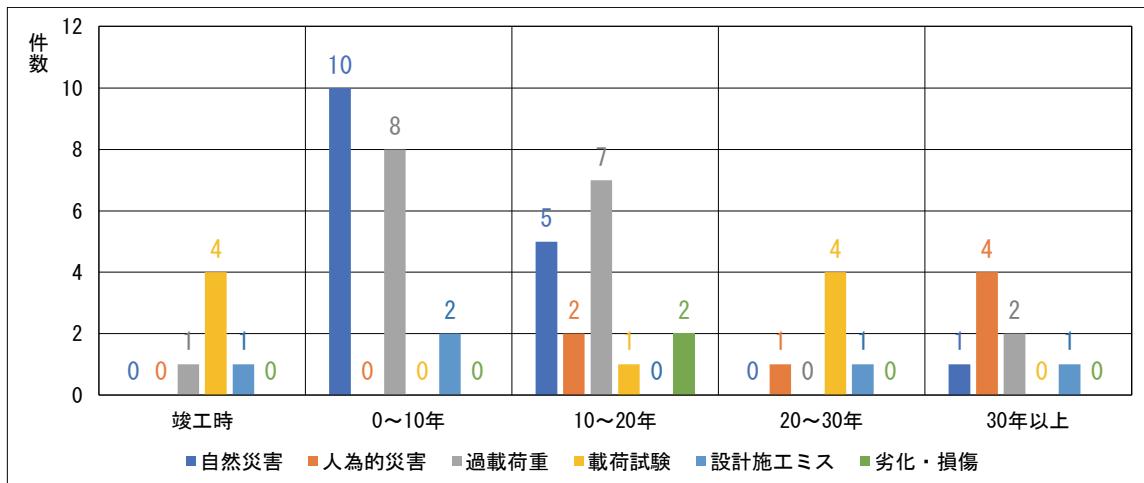
図 4.2.23 落橋までの供用期間毎の落橋要因

竣工時	0~10年	10~20年	20~30年	30年以上	計
自然災害	0	10	5	0	1	16
人為的災害	0	0	2	1	4	7
過載荷重	1	8	7	0	2	18
載荷試験	4	0	1	4	0	9
設計施工ミス	1	2	0	1	1	5
劣化・損傷	0	0	2	0	0	2
計	6	20	17	6	8	57
		43 (75%)		14 (25%)

表 4.2.21、図 4.2.23 では、落橋までの供用期間を竣工時、10 年、20 年、30 年および 30 年以上で分類し、落橋要因を「自然災害」、「人為的災害」、「過載荷重」、「載荷試験」、「設計施工ミス」、「劣化・損傷」の 6 種類に分類した。

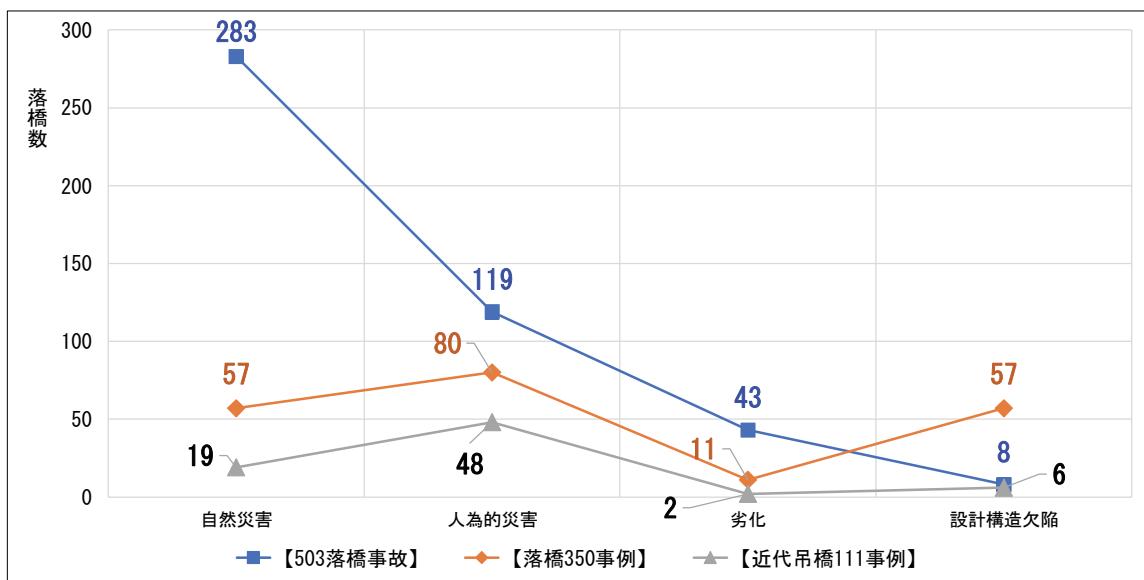
図 4.3.1 落橋要因の比較

米国の道路橋の集計では、1989 年～2000 年の 12 年間で 503 橋の落橋事故（以下【503 落橋事例】）が発生している。また、世界や過去を含む現在の鋼橋落橋事故原因分析結果 350 事例（以下【落橋 350 事例】）も紹介されている¹⁰⁾。これらの落橋要因分布と、本事例【近代吊橋 111 事例】との比較を図 4.3.1 に示す。

図 4.3.1 では、各分類の落橋要因種別が異なるため以下のように落橋要因を『自然災害』、『人為的災害』、『劣化』、『設計構造欠陥』の 4 種類に再分配した。

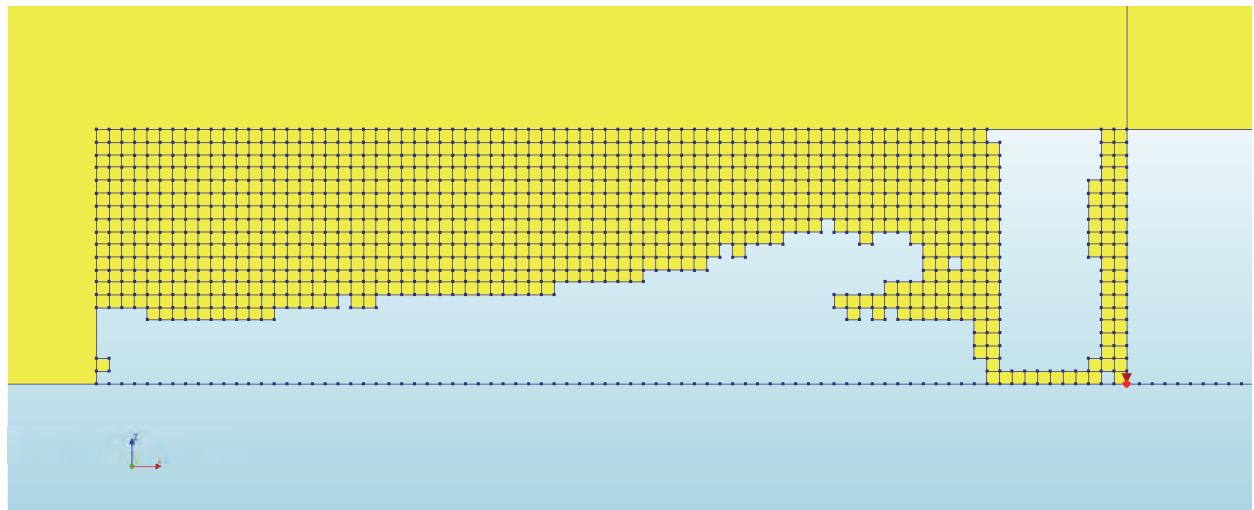
図 2.1 シェル作成

- 1) 解析の都合上、以下の部分は健全板厚 13mm に変更する。
 - ・鋸が付着して、健全板厚 13mm 以上になっている部分
 - ・計測が不可能なベースプレート、フランジ裏面のウェブ側 20~30mm 部分
- 2) モデルの計測部分に 10mm ピッチでシェルを作成する。センター図を基に板厚をシェルに入力して、厚さが 0 の部分はシェルを削除する。

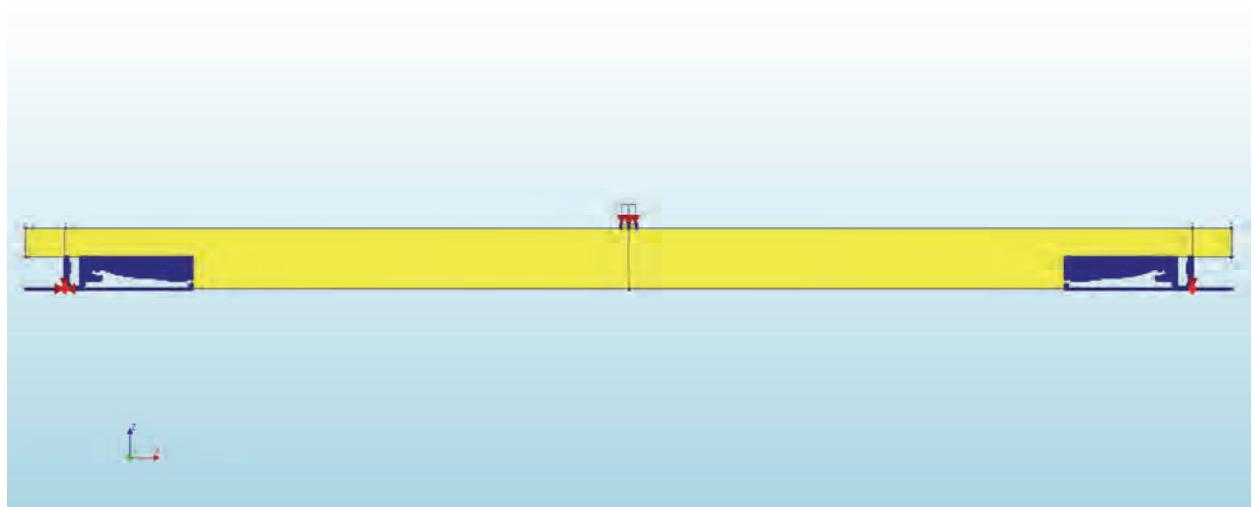
図 2.2 鏡面コピー

- 3) 腐食部分が対になるよう鏡面コピーする。

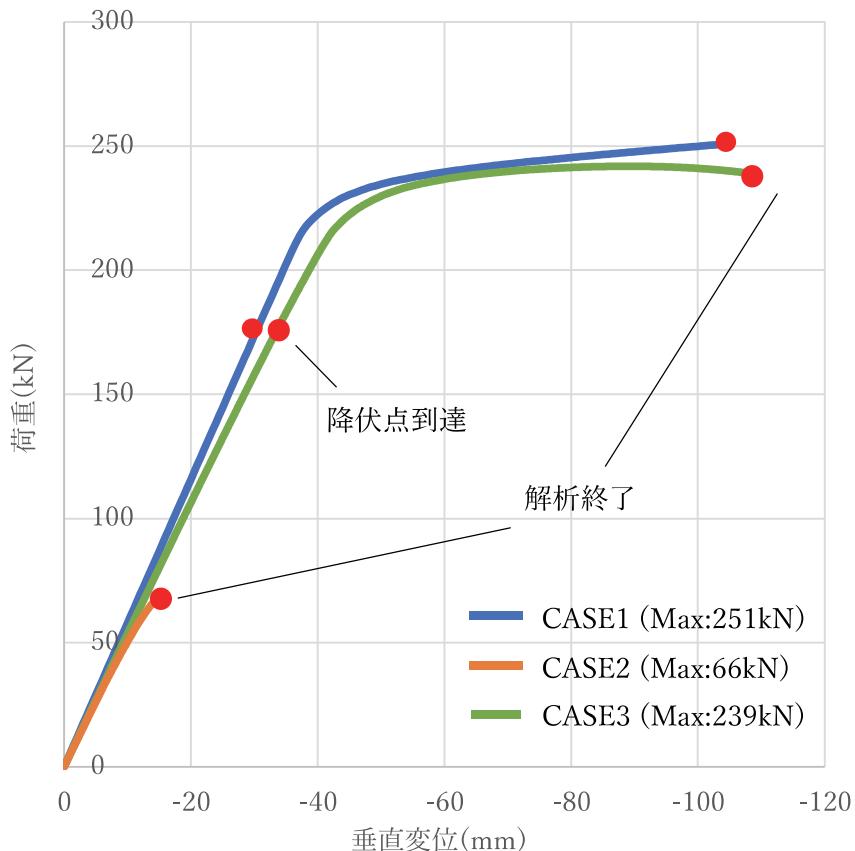
図 4.1 荷重-載荷点直下垂直変位の関係

CASE2(腐食鋼桁)は CASE1(健全鋼桁)に比べ、大きく耐荷力が低下した。
